# Tilstandsrapport

📍 Pellesvingen 1, 2067 JESSHEIM

# gnr. 172, bnr. 7

Befaringsdato: 05.09.2023

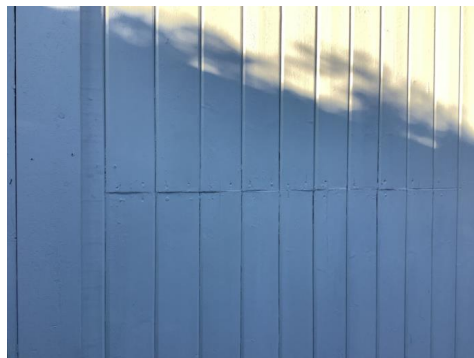
Uheldig butt-skjøting av panel mot vest.

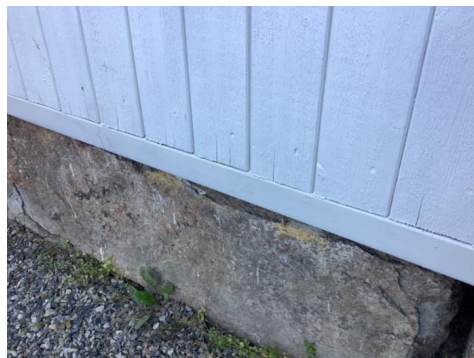
Stedvis sprekkdannelser i ytterpanel ned mot grunnmur.

- Det er avvik:
- Det er ingen eller liten lufting i nedre kant av kledning mot grunnmur.

Ytterkledning virker å være normalt vedlikeholdt med overflatebehandling.  
Stedvis noe sprekkdannelser i ytterpanel ned mot grunnmuren.  
Det er generelt noe konstruksjonsskjevheter i bygningsmassen.

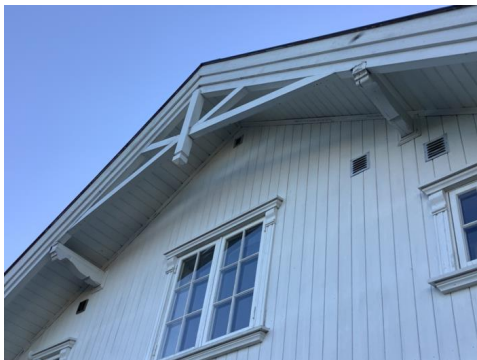
Lufting

Ikke påviste eller synlige fuktindikasjon/fuktmerker på kontrollstedene.  
Det er kaldtloft og loftet virket godt ventilert på befaringsdagen. Det ble ikke observert luftespalte mot raft.

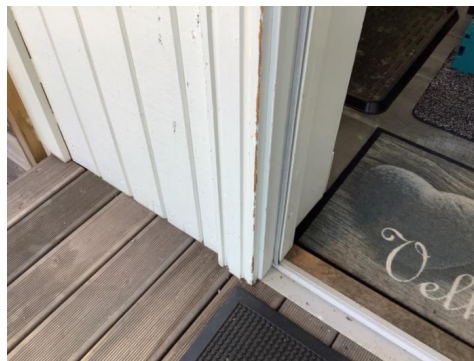
Bruksmerker og behov for vedlikehold av omramming/lister til ytterdør.

- Karmene i dører er værslitte utvendig og det er sprekker i trevirket.

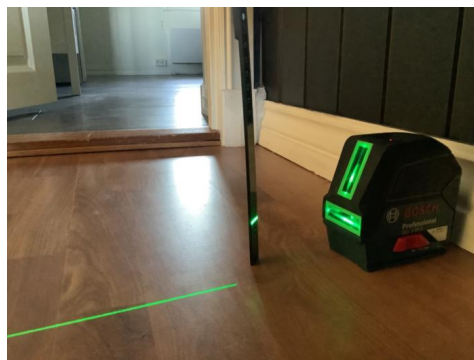
Retningsavvik/skjevheter målt i gang i loftsetasjen. Avstand mellom cirka 3 m.

- Målt høydeforskjell på over 15 mm gjennom hele rommet. Tilstandsgrad 2 gis med bakgrunn i standardens krav til godkjente måleavvik.
- Målt høydeforskjell på over 30 mm gjennom hele rommet. Tilstandsgrad 3 gis med bakgrunn i standardens krav til godkjente måleavvik.

Observert stedvis retningsavvik/skjevheter i gulvoverflater, spesielt i 2. etg.

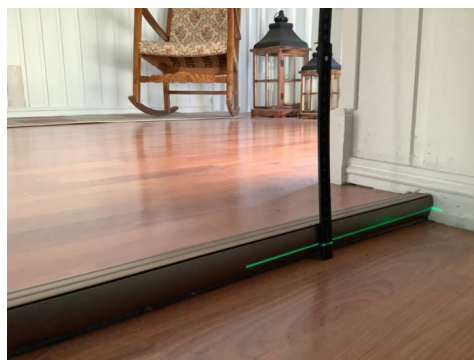
Retningsavvik/skjevheter målt i gang i loftsetasjen. Avstand mellom cirka 3 m.

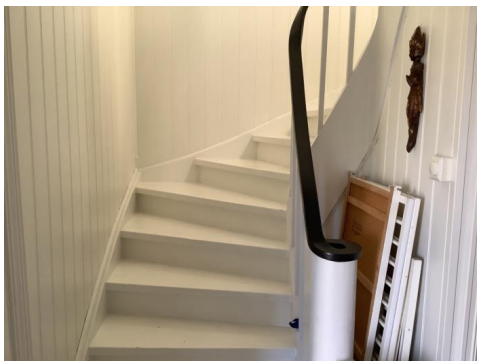
- Det mangler håndløper på vegg i trappeløpet.
- Åpninger i rekkverk er større enn dagens forskriftskrav til rekkverk i trapper.

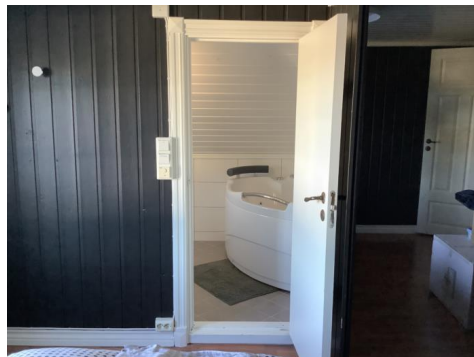
Smal og lav eldre dør til bad i loftsetasjen.

- Det er påvist avvik som tilsier at det bør foretas tiltak på enkelte dører.
- Gjelder dør til bad i loftsetasje. Denne er for øvrig smalere og lavere enn standard.

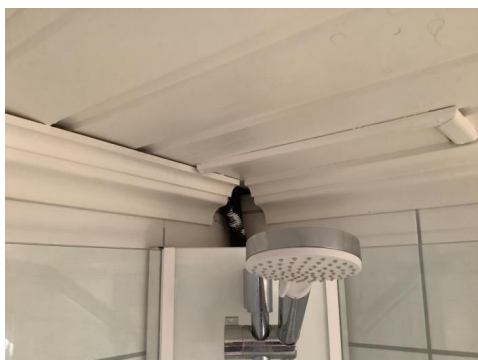
To fagmessig og ikke fuksikret avslutning i overgang vegg himling over dusjkabinett.

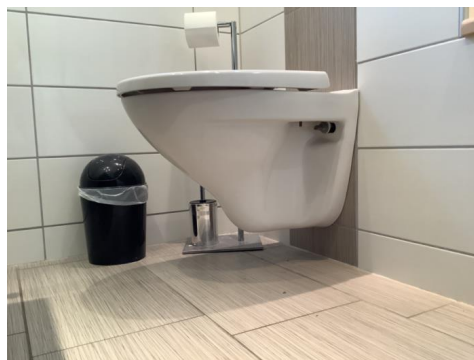
- Det er ikke påvist tilfredsstillende løsning for å synliggjøre lekkasje fra innebygget sisterne.

- Det må gjøres tiltak for å lukke avviket.

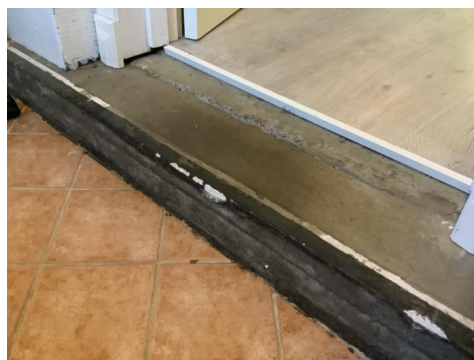
Avslutning av flislagt støpt gulv i vaskerommet og overgang til kjøkkengulv.

Sprekk og manglende fuge mot vegg mot kjøkken.

Sprekk i støpt (ubehandlet) støpt terskel mot kjøkken.

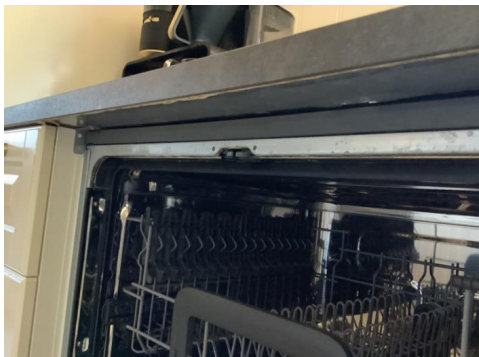
Fuktsvell i benkeplate nær oppvaskmaskin

- Det er ikke påvist tegn på at det er montert lekkasjedeteksjon ved oppvaskmaskin/oppvaskkum, dette er et krav på kjøkkenet ut ifra alder.
- Det er ikke montert komfyrvakt i kjøkkenet som er krav på dette kjøkkenet ut ifra alder.

Noe fuktsvell i benkeplate nær oppvaskmaskin.

- Det bør monteres lekkasjedeteksjon ved oppvaskmaskin/oppvaskkum.
- Komfyrvakt må monteres.

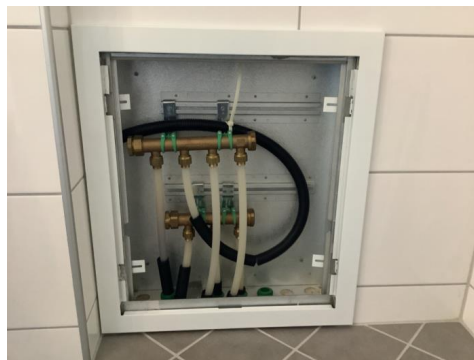
Mot yttervegg i bad i loftet etasje. Det er ikke observert forskriftsmessig dren fra skapet til avløp.

- Det er avvik:
- Det er påvist at eventuelt lekkasjevann fra rør i rør system ikke ledes til sluk eller annen kompenserende løsning.
- Fordelerskap mangler avløp til rom med sluk.

- Det bør foretas tiltak på anlegget som sikrer bedre løsning på eventuelt lekkasjevann fra rør i rør system.

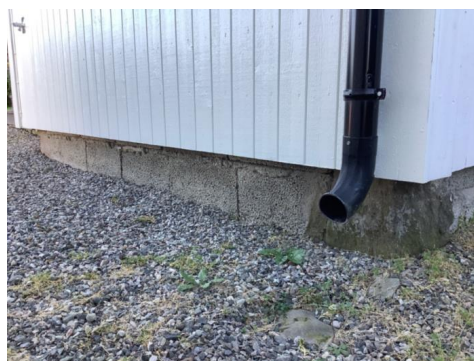
Fundamentet til tilbygget et vaskerom består av gamle pelere. Det er murt Lecamur mellom pelene. Denne er ikke pusset utvendig og det er mindre sprekkdannelse og skjevhet.

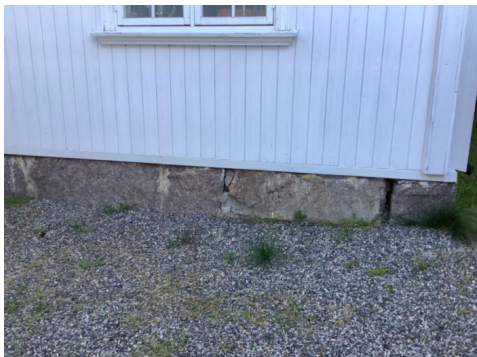
Grunnmur i opprinnelig del av gammel stein med noe bindemiddel. Noe utkledning av bindemiddel og forskjøvet stein.

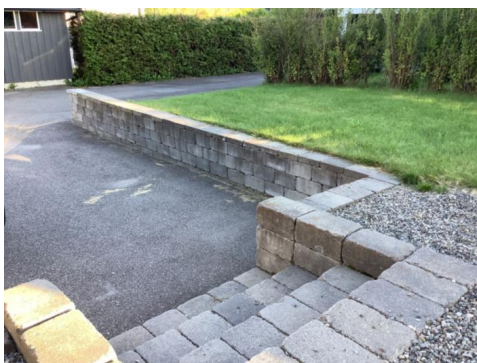
Forstøtningsmur av betongstein har noe skjevheter. Det er ikke benyttet bindemiddel mellom steinene, stablet stein.
