# TILSTANDSRAPPORT

Myrdalsvegen 44 K

23.05.2025

MYRDALSVEGEN 44 K - 4601/189/37/437/0/0

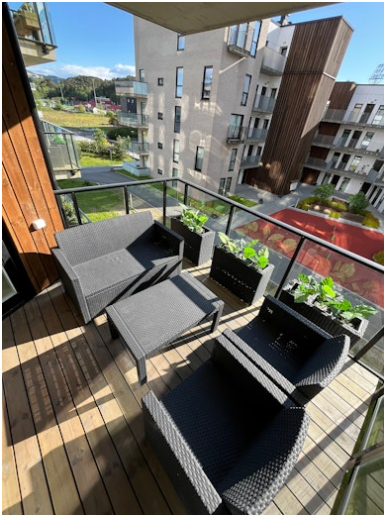
Støpt dekke antatt tekket med papp/membran, impregnerte terrassebord.  
Forskriftsmessig høyde på rekkverk registreres.

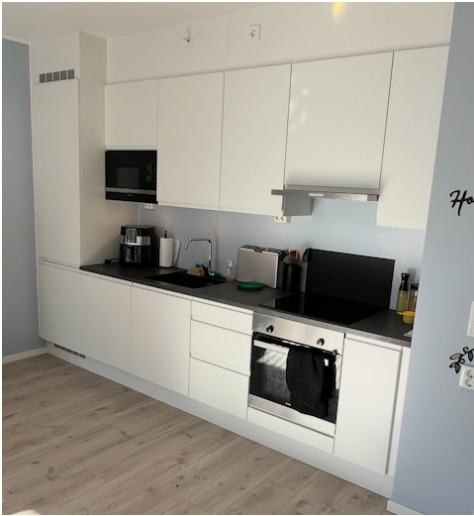
Ved stikkprøvekontroll med fuktindikator på erfaringsmessig utsatte steder ble det ikke registrert negative fuktindikasjoner. Kjøkkenet vurderes å være noe slitt, men generelt i tilfredsstillende stand.
