# Tilstandsrapport

Thalleveien 9, 8076 BODØ

# gnr. 38, bnr. 670

Befaringsdato: 20.10.2025

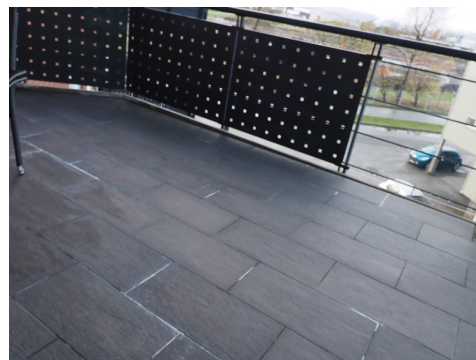
Balkong i betong med rekkverk. Fliser på balkongen.

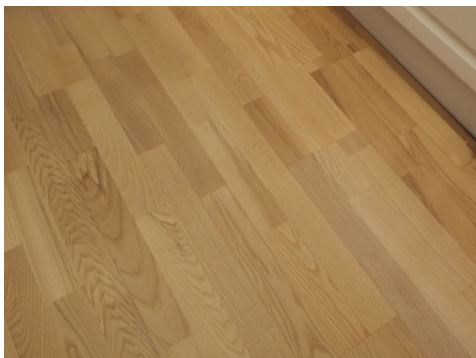
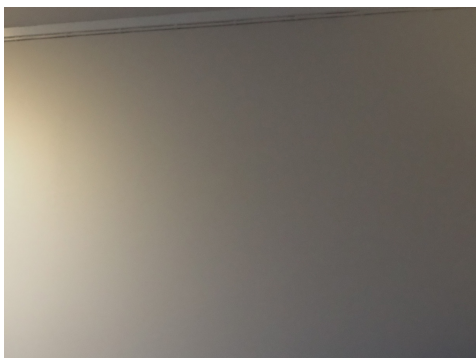
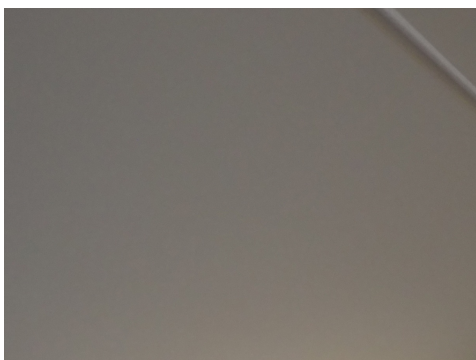
Belegg, parkett, laminat og fliser på gulv. Fliser og malte plater på vegger. Malt hul dekke i himling.

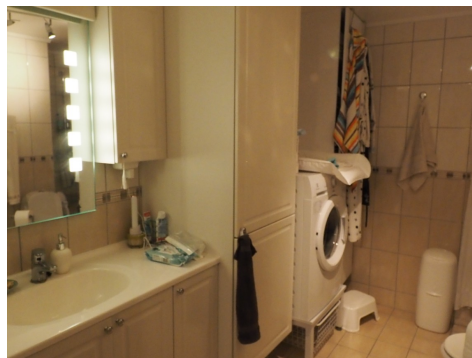
Bad med fliser på gulv med gulvvarme og fliser på vegger, wc, dusj på vegg med dusjvegger, servant nedfelt i innredning og plass for vaskemaskin/ tørketrommel.

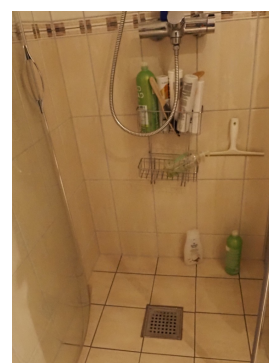
Flislagte vegger. Sparklet og malt gips i himling.

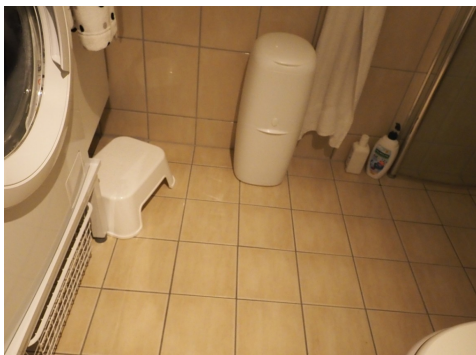
Det er målt ca 20mm høydeforskjell fra gulv ved terskel til topp slukrist. Ca 12 mm fra topp flis til topp dørterskel.

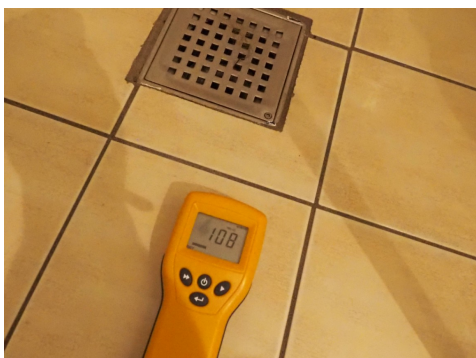
På generelt grunnlag anbefales det å montere dusjkabinett som har kontrollerbart avløp til sluk, når våtrommene begynner å bli noen år gamle.

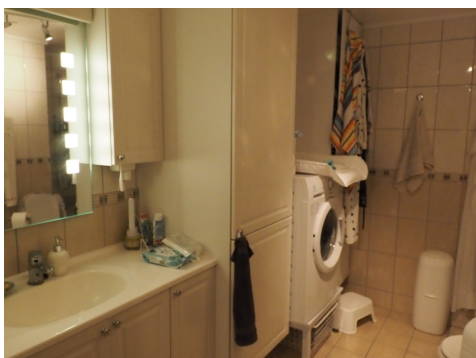
Godt utbygget innredning.

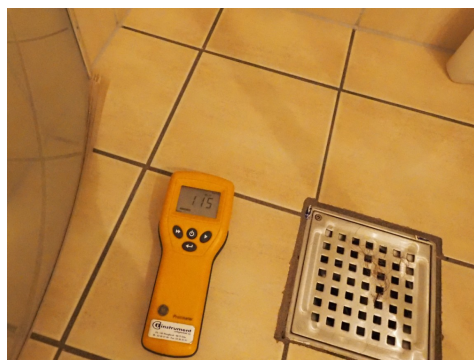
Ingen anmerkninger. Det er målt med fukt indikator og det er ikke funnet for høye verdier

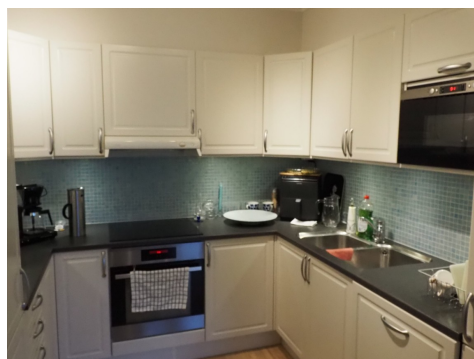
Kjøkkeninnredning i type hvit profilert utførelse normalt utbygget med benker og overskap. Fliser montert over benk. Mekanisk avtrekk fra komfyrplass samt plass for oppvaskmaskin. Hvitevarer følger med. Kjøkkenet med normal bruks slitasje.

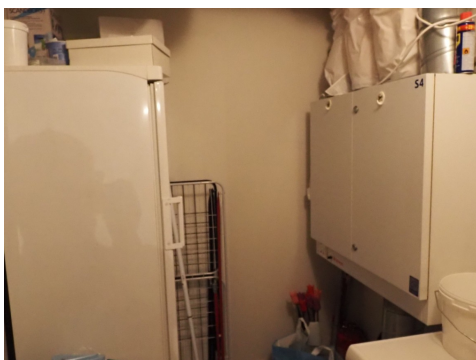
Balansert ventilasjon.  
Aggregat plassert i bod.  
Filter bytte utføres i regi av borettslaget og byttes av eier.
