Enebolig  
Kjerra 21  
3967 Bamble

#### Boligens tekniske tilstand:

#### Utført av:

Dato: 01/10/2025

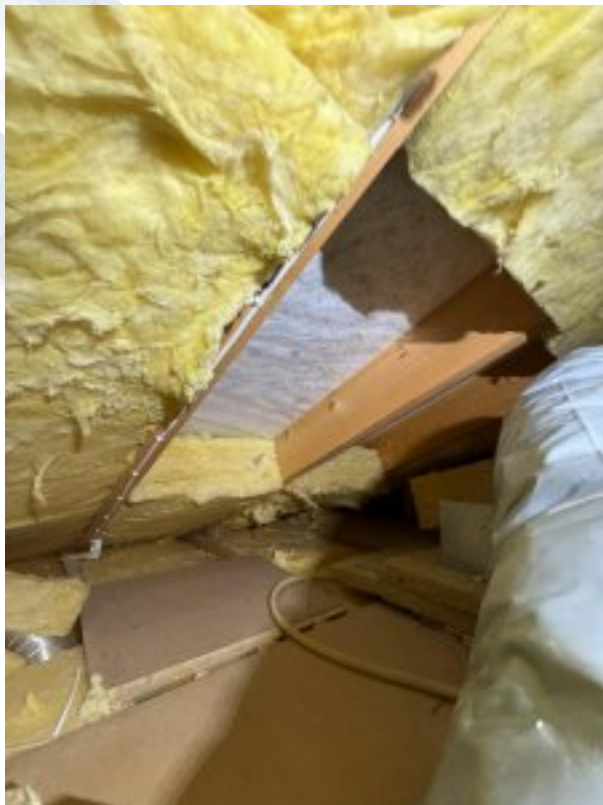
Loftet ble undersøkt fra gangbart gulv. Den synlige delen fremstår som tørr og uten tegn til fukt på befaringsdagen. Det ble registrert manglende eller utilstrekkelig ventilering av loftsrommet. Mangelfull lufting kan over tid gi kondensproblemer, økt fuktbelastning og risiko for mugg- og råteskader i konstruksjonen. For å forebygge skader anbefales etablering eller forbedring av ventilasjonsløsninger som sikrer tilstrekkelig luftgjennomstrømning. Videre ble det avdekket manglende isolasjon på enkelte steder. Dette gir redusert energieffektivitet og kan føre til varmetap. Det anbefales å etterisolere der isolasjon mangler for å sikre bedre komfort og redusert energiforbruk. Det ble også registrert tegn til biologiske skadegjørere (mus). Mus kan gjøre skade på isolasjon og trekonstruksjoner, og det anbefales tiltak for sikring av luker og åpninger.

TG2 settes grunnet mangelfull ventilering, manglende isolasjon og tegn til biologiske skadegjørere.

| TAKSTMANNENS VURDERING VED TG2: | |
|---|---|
| | Merknad: Mangelfull ventilering, manglende isolasjon, tegn til mus.<br>Konsekvens: Risiko for kondens, mugg- og råteskader, varmetap og skader fra mus.<br>Tiltak: Bedre ventilering, etterisolere manglende felt, iverksette skadedyrkontroll og tette åpninger. |

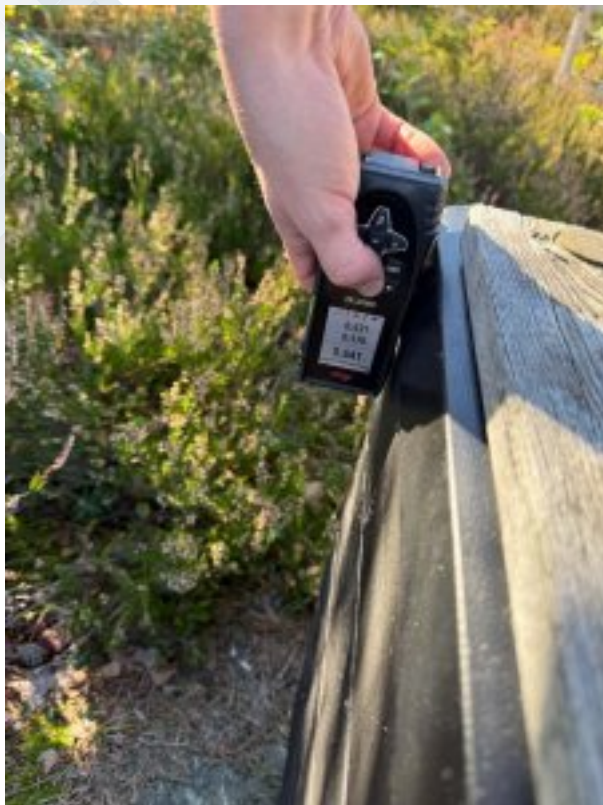
Det er påvist skader, slik som avskalling, deformasjoner, riss, sprekker, råteskader og/eller rust på overflater.

**Merknader:** Balkonger, terrasser, tribuner, passasjer og lignende skal ha rekkverk med høyde:

- a) minimum 1,2 m der nivåforskjellen er mer enn 10,0 m
- b) minimum 1,0 m der nivåforskjellen er inntil 10,0 m.
