# Lokenvegen 1 B 2413 ELVERUM

## Tilstandsrapport Eierskifte

Boligtype: Leilighet i 4-mannsbolig

Byggeår: 2020

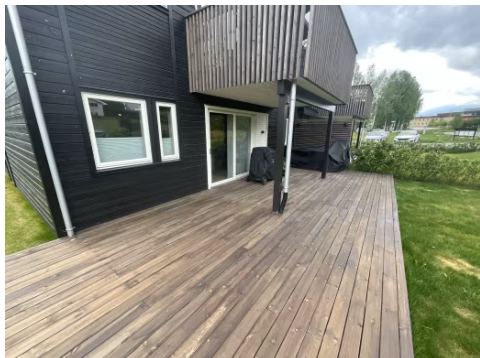
Viser terrasse med adkomst fra stue og terreng.

**TG-2**

Fundamenter er lagt direkte på bakken uten frostsikring, og bevegelser pga. tele i bakken må påregnes.

Det registreres skjevheter i konstruksjonen.

Utbedring av ovennevnte forhold må påregnes.

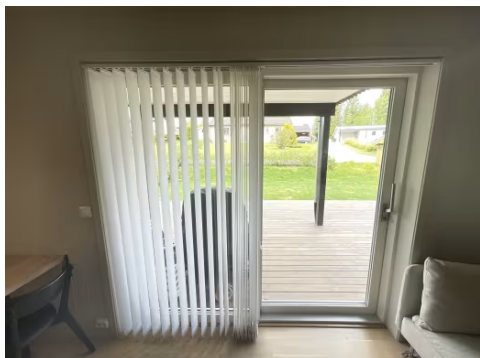
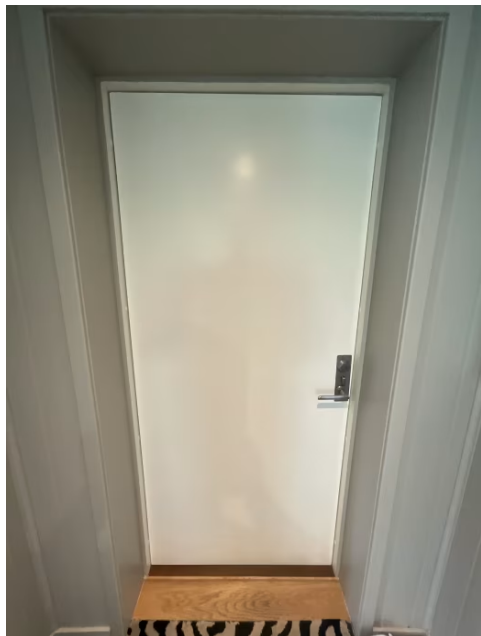
TG-1

Ingen vesentlige avvik eller skader ble registrert.

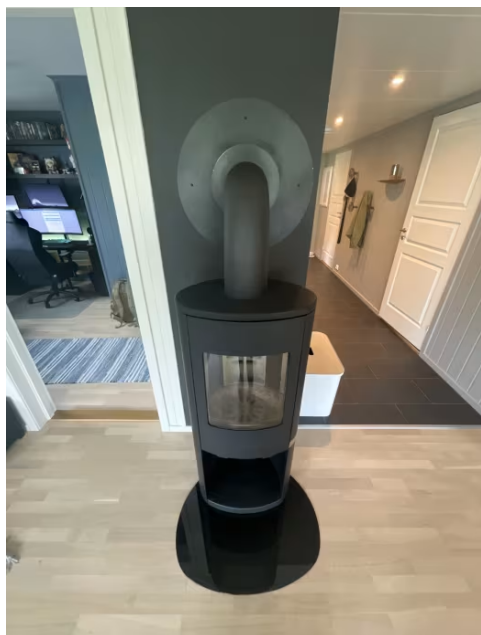
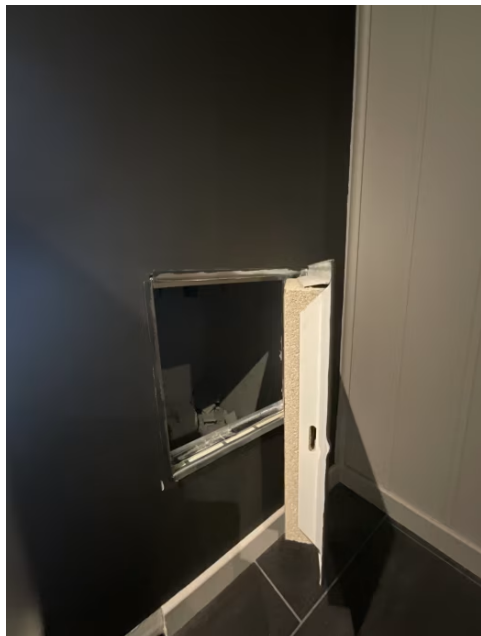
TG-1

Pipe og ildsted er kun visuelt vurdert og ikke røyktrykkprøvd eller kamerakontrollert ved besiktigelsen. Undertegnede har ikke spesiell kompetanse vedr. vurdering av piper og ildsteders forskriftsmessige tilstand. For detaljert informasjon og krav anbefales kontakt med lokalt brann- og feievesen.

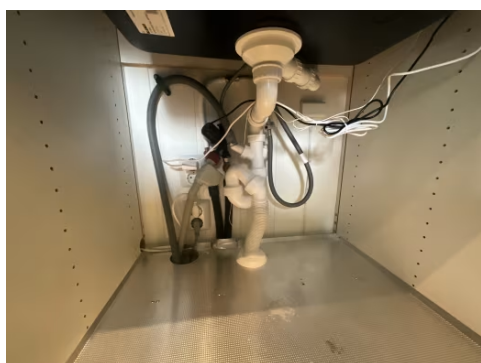
Viser vann og avløpsinnstallasjoner under kum.

Innredningen vurderes å være i funksjonell tilfredsstillende stand og ingen symptom på fukt eller skader ble påvist i utsatte soner.

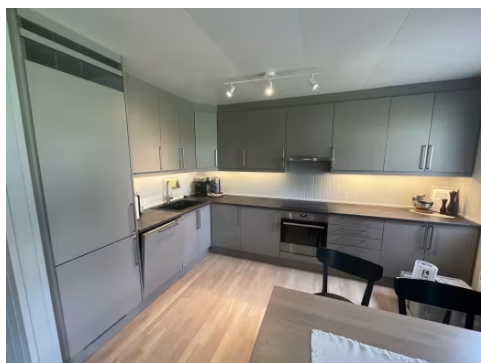
Viser kjøkkeninnredningen og hvitevarer.

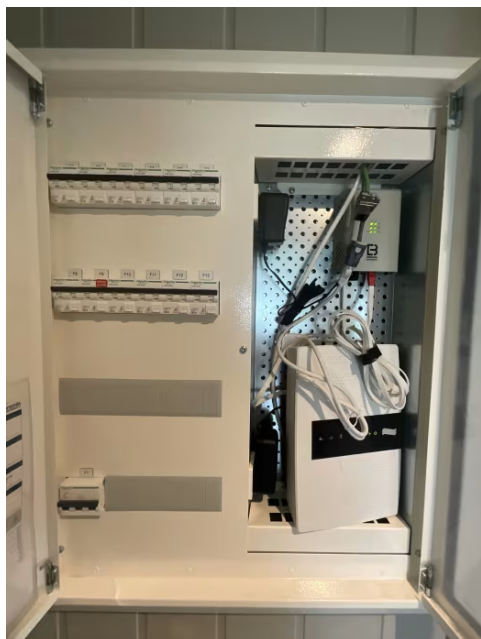
Viser sikringsskap plassert i gang.

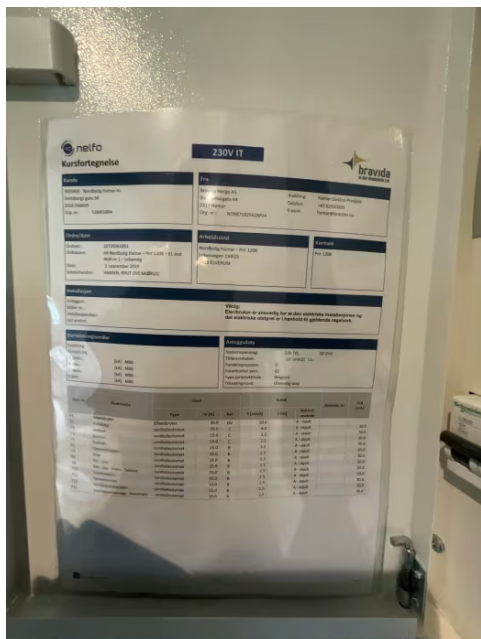
Viser kursfortegnelse.

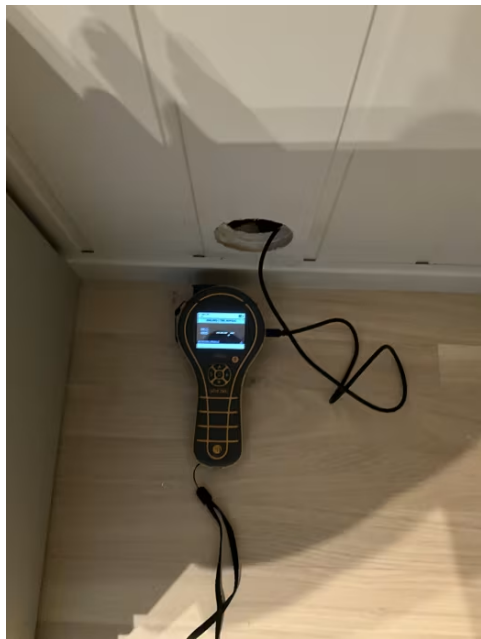
| <p>Slukpotte og klemring er ikke sentrert ift slukrist.</p> <p>Det gjøres spesielt oppmerksom på at tekking (membran og mansjetter) ikke er kontrollerbare fordi dette bare kan gjøres ved å demontere fliser. Denne type destruktive undersøkelser blir aldri foretatt ved en tilstandskontroll for eierskifterapport. Viktig å merke seg at membraner har en naturlig aldringsprosess og levetid. Dette kan også variere ut fra type membran som er benyttet og hvilke egenskaper denne har i kombinasjon med selve utførelse.</p> <p>Ingen symptomer på skader ble registrert på befaringsdagen.</p> | |

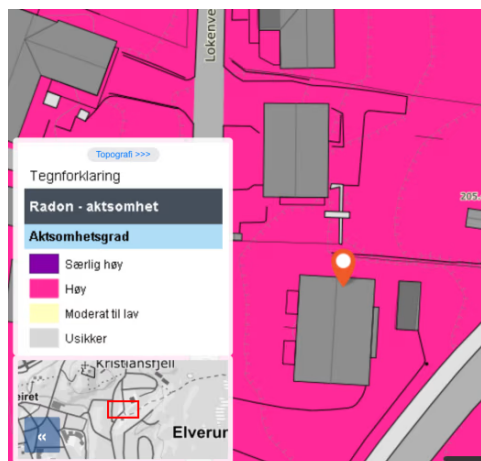
Det er ikke foretatt radonmålinger. Det er ikke fremlagt noen dokumentasjon.

Ved kartsider fra NGU er det angitt at eiendommen ligger i område med høy radonaktivitet.

Det anbefales gjennomført radonmålinger. Evt tiltak må vurderes etter gjennomførte målinger. Det må dokumenteres om det er montert radonsperre (krav TEK10 og TEK17).
