# Tilstandsrapport

Boligbygg med flere boenheter

Rødsmoen 19 , 2040 KLØFTA

Befaringsdato: 08.12.2025

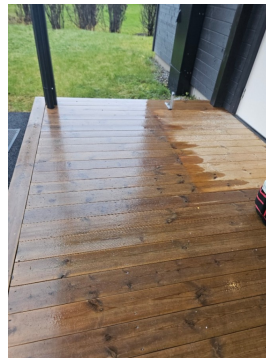
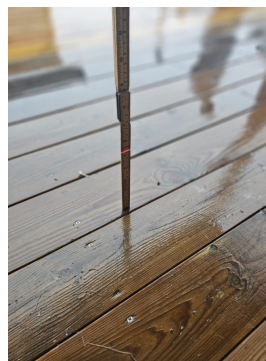
På befaringsdagen ble det må et motfall på 10 mm på deler av terrassen. Motfall vil si at terrassen heller mot huset eller en uønsket retning, i stedet for å ha fall ut fra huset slik at vannet ledes bort. Et motfall på 10 mm kan føre til at vann samler seg på terrassen, noe som øker risikoen for fuktinntrenging, spesielt ved kraftig regn eller snøsmelting.

Terrassebordene er ubehandlet, noe som betyr at de ikke har fått noen form for overflatebehandling som olje, beis eller maling. Dette gjør dem mer utsatt for slitasje, værpåvirkning og fuktskader over tid

Dette er et forhold som bør overvåkes for å unngå potensielle fuktskader på bygningskonstruksjonen.

Det anbefales å vurdere vedlikehold eller behandling for å forlenge levetiden og redusere risikoen for ytterligere skader.

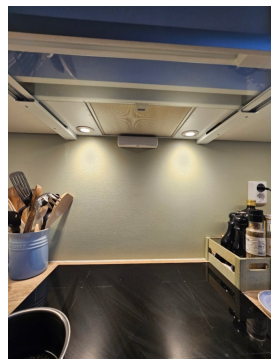
Kjøkkenventilator er kun visuelt inspisert og hjemmelshaver melder ingen avvik.

Bilde av kjøkkenventilator

For å sikre godt innemiljø er det viktig med utskifting av luft med ett godt fungerende ventilasjonsanlegg. Det anbefales periodisk ettersyn med utskifting av eventuelle filter og rengjøring av byggets kanalsystem og ventilasjonsanlegg.

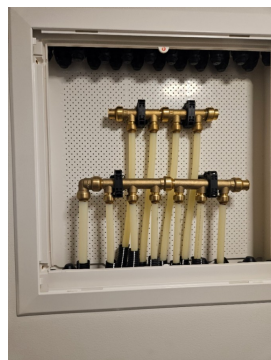
Innvendige vannledninger er av plast (rør i rør). Det er besiktiget i rørskap.

Kraner og avløp i oppvaskbenk og servantskap er testet, uten at det ble registrert noe avdripp fra vannrør.

Bilde av rørstokkskap

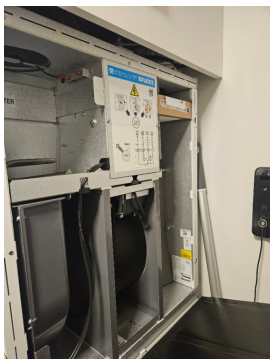
Ventilasjonsanlegget er kun visuelt inspisert og hjemmelshaver melder ingen avvik.

Bilde av inne i ventilasjonsaggregat

For å sikre godt innemiljø er det viktig med utskifting av luft med ett godt fungerende ventilasjonsanlegg. Det anbefales periodisk ettersyn med utskifting av eventuelle filter ved et eierskifte og rengjøring av byggets kanalsystem og ventilasjonsanlegg.
