# Tilstandsrapport

Boligbygg med flere boenheter

Rødsmoen 19 , 2040 KLØFTA

Befaringsdato: 08.12.2025

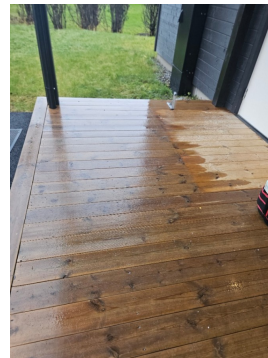
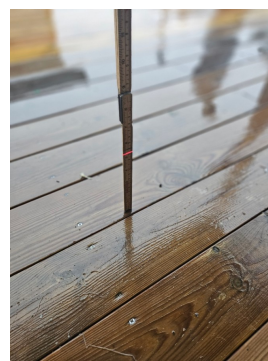
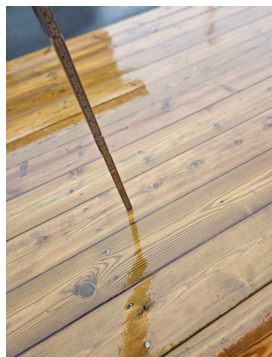
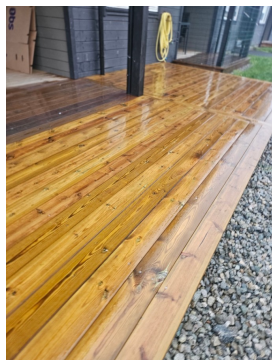
På befaringsdagen ble det må et motfall på 10 mm på deler av terrassen. Motfall vil si at terrassen heller mot huset eller en uønsket retning, i stedet for å ha fall ut fra huset slik at vannet ledes bort. Et motfall på 10 mm kan føre til at vann samler seg på terrassen, noe som øker risikoen for fuktinntrenging, spesielt ved kraftig regn eller snøsmelting.

Terrassebordene er ubehandlet, noe som betyr at de ikke har fått noen form for overflatebehandling som olje, beis eller maling. Dette gjør dem mer utsatt for slitasje, værpåvirkning og fuktskader over tid

Dette er et forhold som bør overvåkes for å unngå potensielle fuktskader på bygningskonstruksjonen.

Det anbefales å vurdere vedlikehold eller behandling for å forlenge levetiden og redusere risikoen for ytterligere skader.

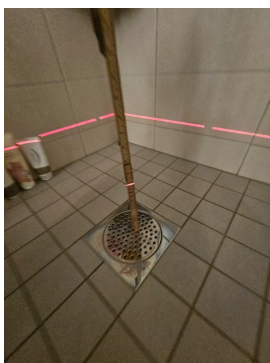
Gulvet er flislagt. Rommet har elektriske varmekabler. Fall mot sluk er målt til dørterskel og frem til sluket i dusjonen. Høydeforskjell fra toppen av sluket til toppen av membranen ved dørterskelen er 30 mm.

Bilde av måling på bad

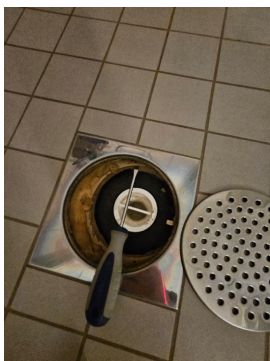
Det er plastsluk og smøremembran med dokumentert utførelse. Det er synlig mansjett under klemring i sluket.

Synlig mansjett i sluk

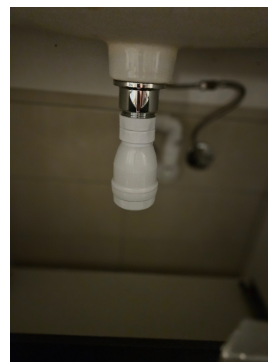
Kran i servantskap er testet, uten at det ble registrert noe avdripp fra vannrør.

Bilde av under servant

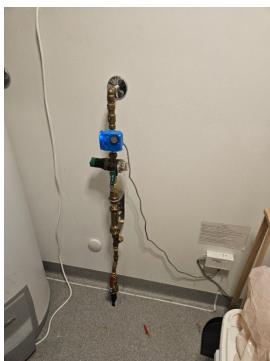
Hulltaking er ikke foretatt, Grunnet at vannrør og strømkabler i veggen ligger fornærme vegg og ved hull boring der kan det skade vannrør og strømkabel.

Bilde av tilstøtende vegg til baderommet

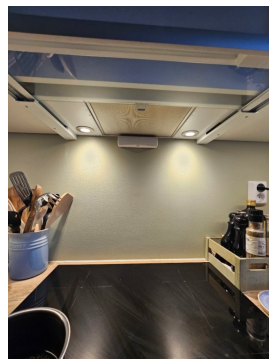
Kjøkkenventilator er kun visuelt inspisert og hjemmelshaver melder ingen avvik.

Bilde av kjøkkenventilator

For å sikre godt innemiljø er det viktig med utskifting av luft med ett godt fungerende ventilasjonsanlegg. Det anbefales periodisk ettersyn med utskifting av eventuelle filter og rengjøring av byggets kanalsystem og ventilasjonsanlegg.

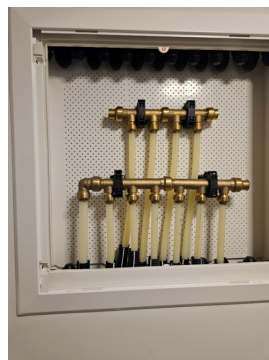
Innvendige vannledninger er av plast (rør i rør). Det er besiktiget i rørskap.

Kraner og avløp i oppvaskbenk og servantskap er testet, uten at det ble registrert noe avdripp fra vannrør.

Bilde av rørstokkskap

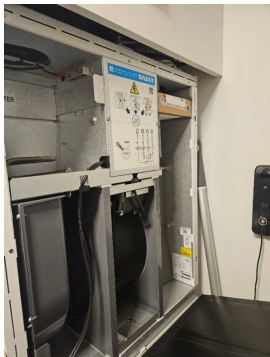
Ventilasjonsanlegget er kun visuelt inspisert og hjemmelshaver melder ingen avvik.

Bilde av inne i ventilasjonsaggregat

For å sikre godt innemiljø er det viktig med utskifting av luft med ett godt fungerende ventilasjonsanlegg. Det anbefales periodisk ettersyn med utskifting av eventuelle filter ved et eierskifte og rengjøring av byggets kanalsystem og ventilasjonsanlegg.

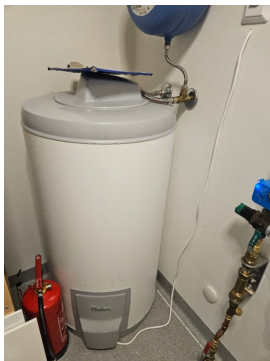
Høiax varmtvannsbereder er på ca 200 L, plassert i bod med sluk i gulv.

Bilde av varmtvannsbereder

Selv om det ikke ble avdekket avvik på varmtvannsberederen anbefales det jevnlig service. Regelmessig vedlikehold bidrar til å forlenge levetiden på berederen, samt redusere risikoen for uforutsette driftsstans eller lekkasjer. Ved jevnlig kontroll kan man også oppdage begynnende slitasje eller kalkavleiringer, som er vanlig over tid og kan påvirke ytelsen.

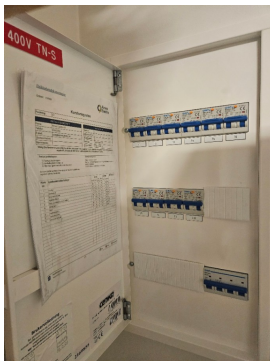
Det elektriske anlegget er kun visuelt vurdert for sjekkpunkter som er ført opp ovenfor. Det settes ikke tilstandsgrad for det elektriske anlegget da det kreves spesialkompetanse og godkjent autorisasjon. For en grundigere vurdering av anleggets tilstand anbefales det å benytte en registrert elektroinstallatør, som kan utføre nødvendige målinger og kontroller i henhold til gjeldende forskrifter. Dette sikrer at eventuelle skjulte feil eller mangler blir avdekket, og at anlegget oppfyller kravene til sikkerhet og funksjonalitet.

Bilde av sikringsskapet

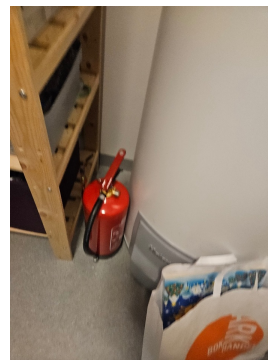
**Ukjent Det er ingen synlige skader brannslukkingsutstyr**

Bilde av brannslukkingsapparat

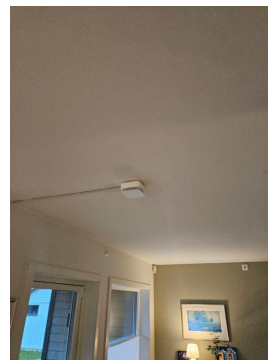
**Ukjent Det er ingen synlige skader på røykvarsleren.**

Bilde av røykvarsleren
