# Tilstandsrapport

Enebolig

Bolgvegen 64, 6520 FREI

Rapportdato: 14.10.2025

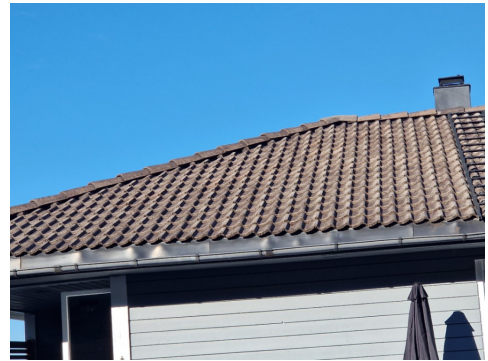
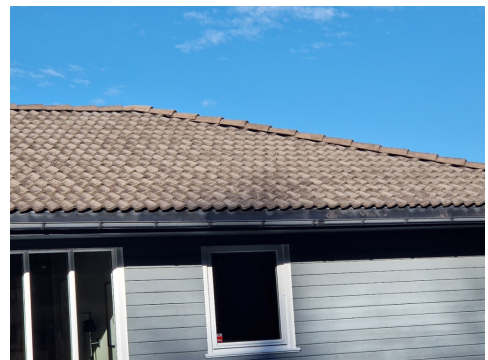
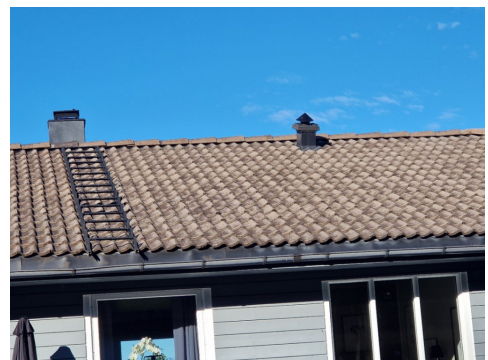
Taktekingen er av betongtakstein. Taket er besiktiget fra bakkenivå. Siden taket (takkonstruksjon, takteking og skorstein) kun er observert fra bakkenivå, er vurderingen begrenset av dette. Det er ikke sikkerhetsmessig forsvarlig å bevege seg ut på taket eller observere fra stige. Selv om det ikke er avdekket skader under befaringen, betyr ikke dette at det ikke foreligger skader som en besiktigelse på taket kan avdekke. Vær oppmerksom på denne risikoen. En undersøkelse av taket kan utføres av en fagperson under tilstrekkelige sikkerhetsforhold.

- Overvåk tilstanden jevnlig. For å få tilstandsgrad 0 eller 1 må tekkingen skiftes ut, men tidspunktet for når dette er nødvendig er vanskelig å si noe om.

- Når takteking og undertak begynner å bli gamle, øker risikoen for lekkasjer, noe som kan føre til omfattende og kostbare reparasjoner av underliggende konstruksjoner dersom en ikke foretar tiltak på konstruksjonene før dette oppstår.

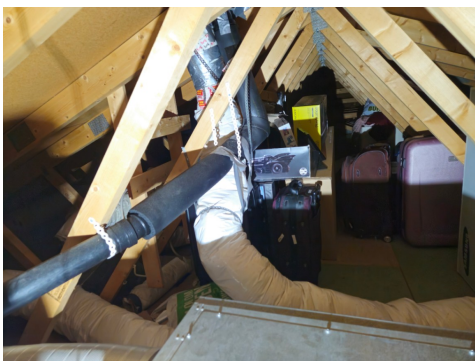
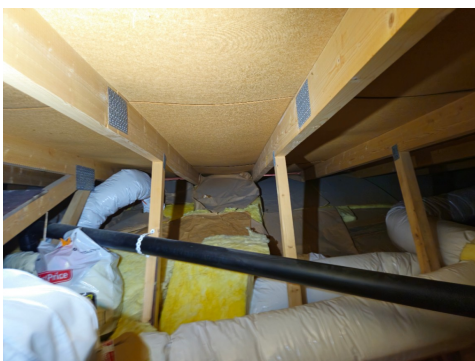
- Det er påvist fuktskjolder/skader i takkonstruksjonen.

Det er registrert synlige skjoldmerker på takstol/undertaksplate i nærheten av pipestokken. Det var ikke lagt gulv på hele mørkeloftet, og det ble vurdert som ikke forsvarlig og bevege seg frem til fuktskjolden på befaringsdagen, synlig fuktskjold er derav ikke fuktmålt og det kan ikke bekrefte/avkreftes fuktnivå.

- Det må gjøres nærmere undersøkelser.

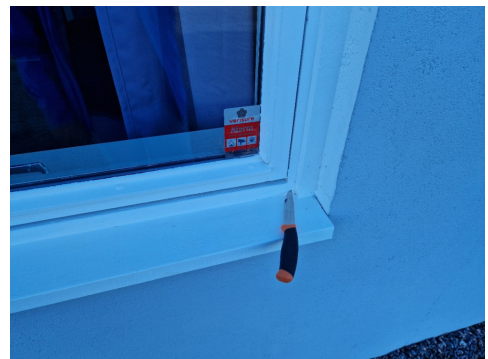
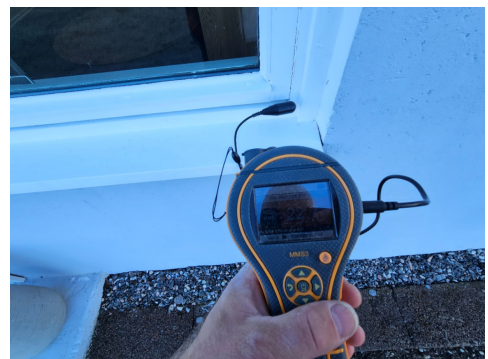
Vinduene er passert mer en halvparten av den forventede levetiden. Det er registrert påbegynnende råtedannelser i trekarmen på noen vinduer. Ved bruk av fukt indikator på trekarmen blir det oppdaget fukt opptrekk i trevirket.

- Vinduer med punkterte/sprukne glass må påregnes skiftes ut, enten hele vinduet eller kun selve glassene.

Det må utføres tiltak for å forhindre videre utvikling av råteskaden på vinduene. Vedlikehold av vindu bør påregnes.

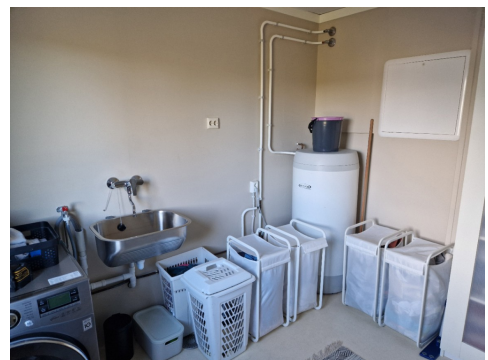
Sponplater egner seg ikke som veggkledning i våtrom, da de er utsatt for fuktskader. Ifølge eier er platene behandlet med våtromsmaling.

- Det må etableres tilfredsstillende tettesjikt/membran på våtrommet.
- Eldre sluk av plast er ofte utsatt for lekkasjer og særlig i overganger. Eventuelle lekkasjer kan medføre fuktskader på tiliggende konstruksjoner.

Vinylbelegg og membran bør skiftes ut for å sikre tilstrekkelig tettesjikt. Dagens løsning har overskredet forventet levetid, noe som medfører økt risiko for lekkasjer og fuktskader i underliggende konstruksjoner.

Sponplater bør overflatebehandles med egnet våtromsmaling og tilstanden bør følges opp jevnlig for å redusere risikoen for fuktskader i veggkonstruksjonen.

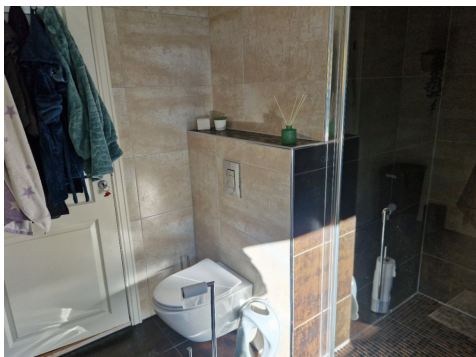
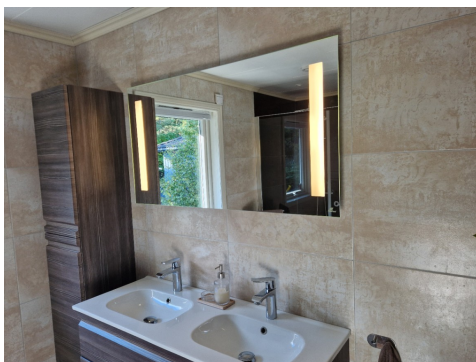
Det er påvist fuktskjolder ved dør. Skadene vurderes å ha oppstått i forbindelse med bruk og montering av doble dusjer, det er opplyst fra eier at døren er kappet for å etablere lufting mellom terskel og dør, men det ble ikke påført overflatebehandling noe som førte til fuktskjolder ved underkant av dør. Det er senere montert en ekstra avtrekksvifte, og eier opplyser at det ikke har vært problemer etter dette.

- Dersom tiltaket ikke utføres er det fare for videre skadeutvikling.

Det bør gjennomføres nærmere undersøkelser og eventuelt utbedring av fukt skjoldene ved dør for å hindre utvikling av fuktskader og redusere risikoen for mugg- og råteskader i konstruksjonen.
