Bolgvegen 64, 6520 FREI

**Moderne enebolig med garasje,  
veranda og solrike uteplasser.  
Attraktiv beliggenhet i Bolga.**

Befaringsdato: 30.09.2025

Rapportdato: 14.10.2025

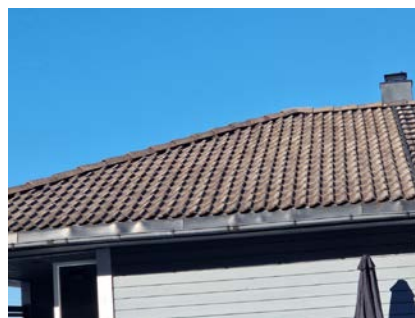
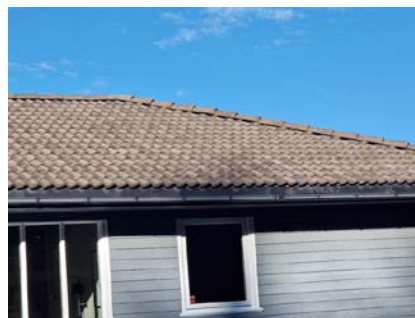
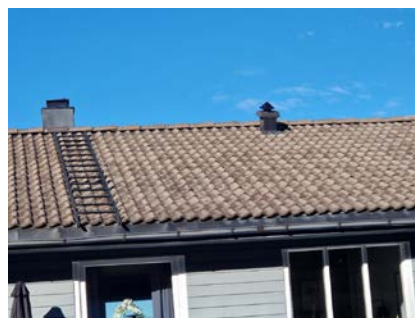
Taktekingen er av betongtakstein. Taket er besiktiget fra bakkenivå. Siden taket (takkonstruksjon, takteking og skorstein) kun er observert fra bakkenivå, er vurderingen begrenset av dette. Det er ikke sikkerhetsmessig forsvarlig å bevege seg ut på taket eller observere fra stige. Selv om det ikke er avdekket skader under befaringen, betyr ikke dette at det ikke foreligger skader som en besiktigelse på taket kan avdekke. Vær oppmerksom på denne risikoen. En undersøkelse av taket kan utføres av en fagperson under tilstrekkelige sikkerhetsforhold.

- Når takteking og undertak begynner å bli gamle, øker risikoen for lekkasjer, noe som kan føre til omfattende og kostbare reparasjoner av underliggende konstruksjoner dersom en ikke foretar tiltak på konstruksjonene før dette oppstår.

- Overvåk tilstanden jevnlig. For å få tilstandsgrad 0 eller 1 må tekkingen skiftes ut, men tidspunktet for når dette er nødvendig er vanskelig å si noe om.

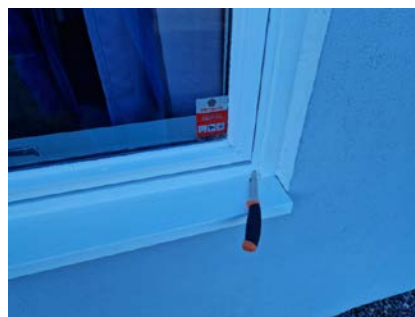
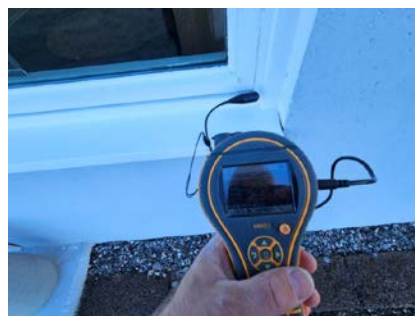
Vinduene er passert mer en halvparten av den forventede levetiden. Det er registrert påbegynnende råtedannelser i trekarmen på noen vinduer. Ved bruk av fukt indikator på trekarmen blir det oppdaget fukt opptrekk i trevirket.

- Vinduer med punkterte/sprukne glass må påregnes skiftes ut, enten hele vinduet eller kun selve glassene.

Det må utføres tiltak for å forhindre videre utvikling av råteskaden på vinduene. Vedlikehold av vindu bør påregnes.

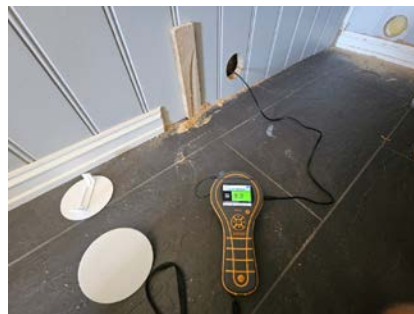
Sponplater egner seg ikke som veggkledning i våtrom, da de er utsatt for fuktskader. Ifølge eier er platene behandlet med våtromsmaling.

Konsekvensen av manglende tiltak er økt fare for oppfukting, svelling og skade på vegg og tilstøtende konstruksjoner.

Sponplater bør overflatebehandles med egnet våtromsmaling og tilstanden bør følges opp jevnlig for å redusere risikoen for fuktskader i veggkonstruksjonen.

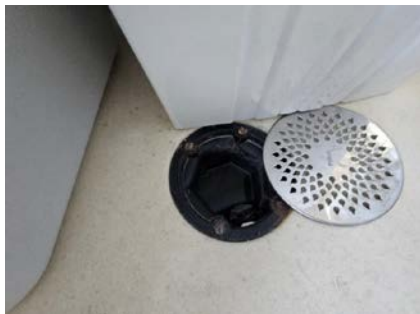
Vinylbelegg og membran bør skiftes ut for å sikre tilstrekkelig tettesjikt. Dagens løsning har overskredet forventet levetid, noe som medfører økt risiko for lekkasjer og fuktskader i underliggende konstruksjoner.

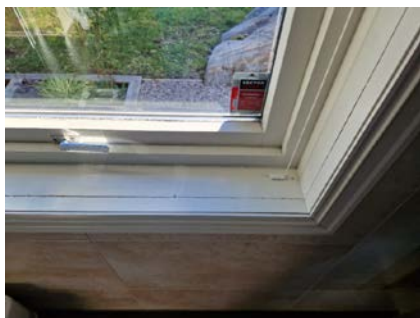
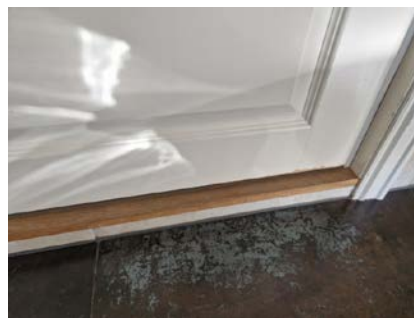
· Det er påvist fuktskjolder ved dør. Skadene vurderes å ha oppstått i forbindelse med bruk og montering av doble dusjer, det er opplyst fra eier at døren er kappet for å etablere lufting mellom terskel og dør, men det ble ikke påført overflatebehandling noe som førte til fuktskjolder ved underkant av dør. Det er senere montert en ekstra avtrekksvifte, og eier opplyser at det ikke har vært problemer etter dette.

- Dersom tiltaket ikke utføres er det fare for videre skadeutvikling.

Det bør gjennomføres nærmere undersøkelser og eventuelt utbedring av fukt skjoldene ved dør for å hindre utvikling av fuktskader og redusere risikoen for mugg- og råteskader i konstruksjonen.
