Tilstandsrapport

Tomannsbolig

Dalaveien 3 B, 6511 KRISTIANSUND N

Befaringsdato: 23.01.2025

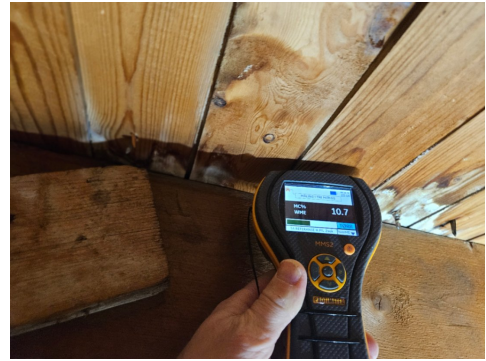
Vurdering av avvik:

- Det er påvist fuktskjolder/skader i takkonstruksjonen.

- Det må gjøres nærmere undersøkelser.

Det er påvist enkelte fuktskjolder ved pipegjennomføringen, disse er målt tørre på befaringdagen.

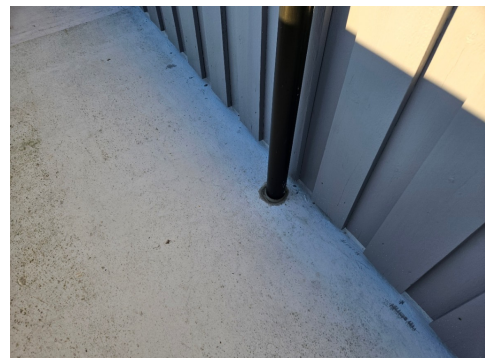
Høyde på rekkverket er målt til 89 cm, kravet til rekkverkshøyde er 100 cm.

Rekkverket bør forhøyes ved neste utbedring av balkong.

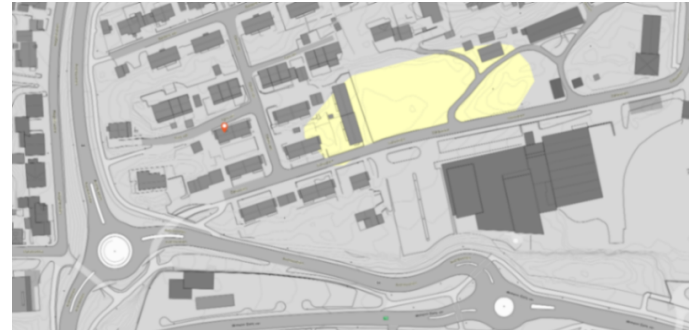
Vurdering av avvik:

Konsekvens/tiltak

- Det bør gjennomføres radonmålinger.

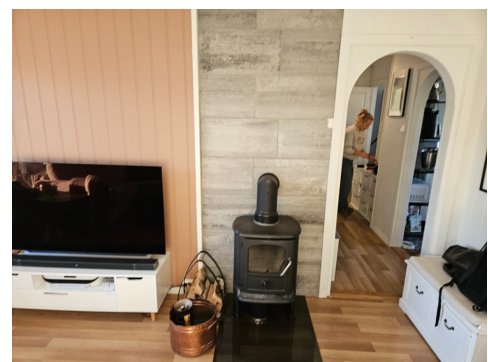
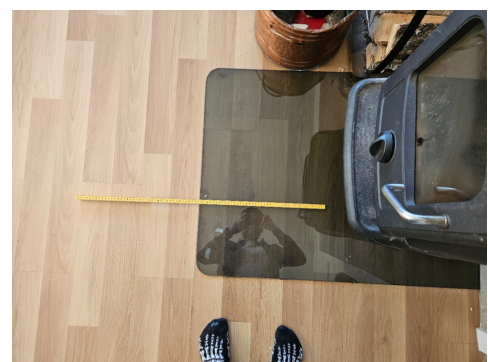
! TG 2 Pipe og ildsted

Murt pipe. Pusset utførelse synlige steder. Flislagt i . 2etasje. Pipen er utført med heldekkende pipebeslag over tak.

Vurdering av avvik:

- Det er påvist riss i overflate.

Peisovnen må flyttes frem (røykrør forlenges) for å tilfredstille kravene.

Kostnadsestimat: 10 000 - 50 000

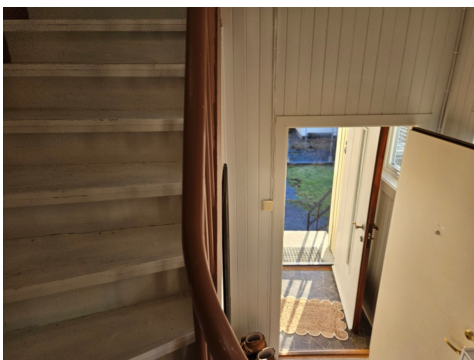
! TG 2 Innvendige trapper

I leiligheten er det en malt tretrapp som går fra felles inngangsparti og opp til leiligheten. (ikke felles areal i følge eier)

Vurdering av avvik:

- Åpninger i rekkverk er større enn dagens forskriftskrav til rekkverk i trapper.
- Det mangler håndløper på vegg i trappeløpet.
- Rekkverkshøyder er under dagens forskriftskrav til rekkverk i trapper.

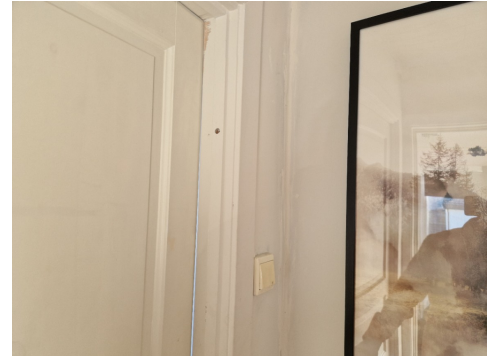
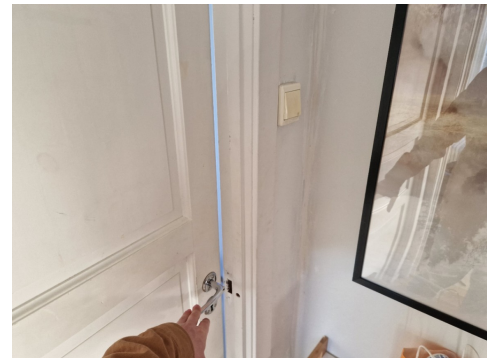
! TG 2 Innvendige dører

Leiligheten er utført med malte fyllingsdører.

Vurdering av avvik:

- Det er påvist avvik som tilsier at det bør foretas tiltak på enkelte dører.
- Enkelte dører tar i karm (trege å åpne/lukke, gjelder spesielt dør fra trapperom til gang.

Konsekvens/tiltak

- Enkelte dører må justeres.

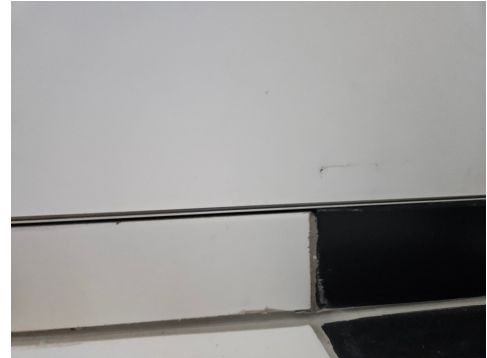
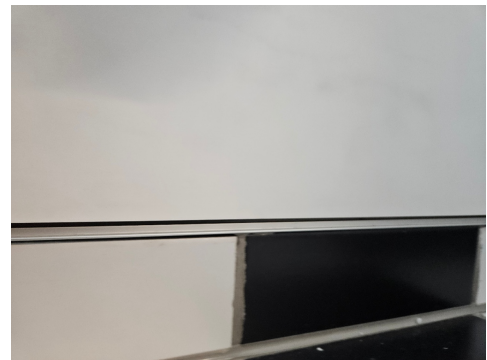
! TG 2 Overflater vegger og himling

Vurdering av avvik:

Det må fuges mellom sokkellist og bunnen av baderomsplatene der dette ikke er utført.

Kostnadsestimat: Ingen umiddelbar kostnad

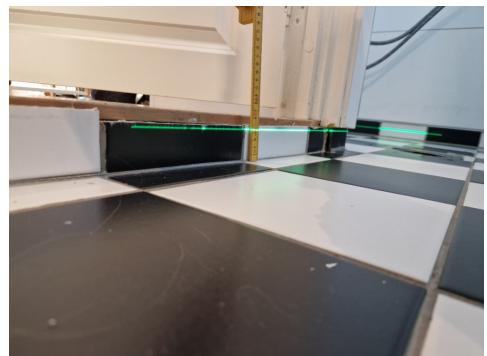
! TG 2 Overflater Gulv

Vurdering av avvik:

- Det er påvist avvik i fallforhold til sluk i forhold til krav i forskrift på byggetidspunktet.

- Andre tiltak:

Avviket gir grunnlag for at konstruksjonen overvåkes jevnlig. Som minste tiltak er dørterskelen hevet for å ivareta anbefalingen om en høyde forskjell fra topp terskel til topp sluk på minimum 25 mm. Videre er det installert dusjkabinett. Skal konstruksjonen oppnå TG 0 eller TG 1 må avviket utbedres.

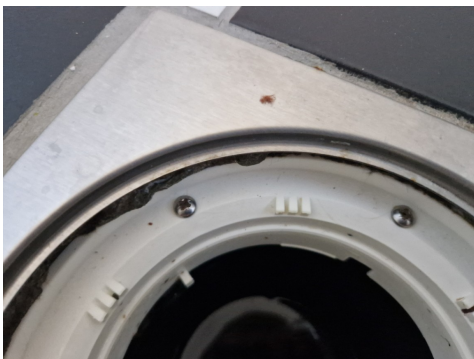
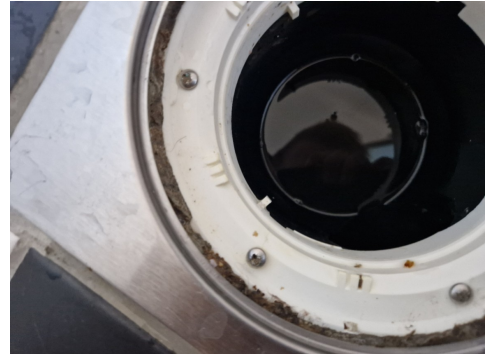
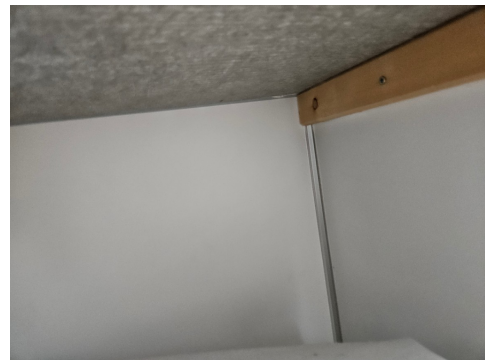
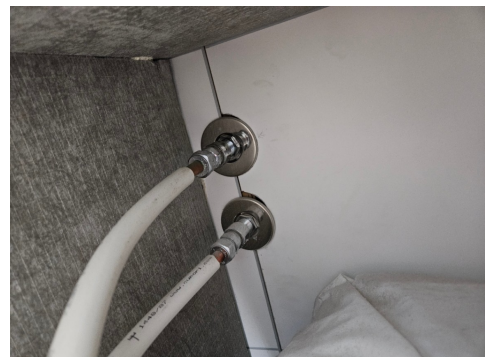
TG 3 Sluk, membran og tettesjikt

Vurdering av avvik:

Det må tettes rundt gjennomføringer ved bruk av egnet fugemasse. Priskonsekvens medtatt kun for fuging av rørgjennomføringer i våtromsplater på vegg og ytterligere undersøkelser.

Kostnadsestimat: Under 10 000

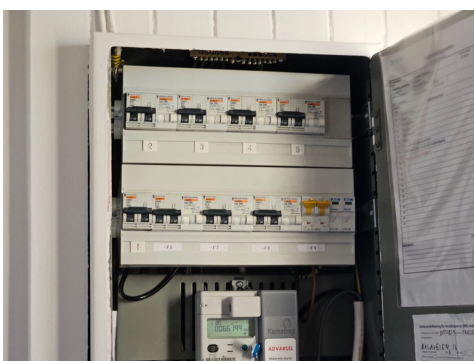
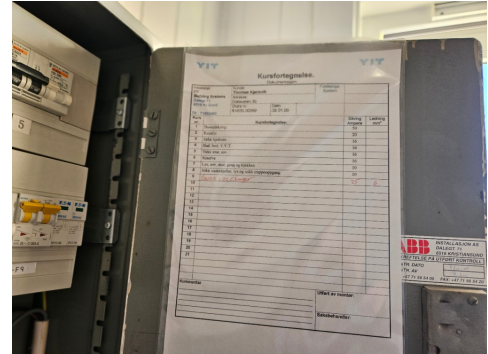
TG 3 Elektrisk anlegg

5. Foreligger det kontrollrapport fra offentlig myndighet – Det Lokale Eltilsyn (DLE) eller eventuelt andre tilsvarende kontrollinstanser med avvik som ikke er utbedret eller kontrollen er over 5 år?
Nei El-tilsynsrapport er fremlagt. (10.02.2025) . Det er opplyst om at avvikene som er notert i el-tilsynsrapport er utbedret. Det er ikke fremlagt en ny el-tilsynsrapport som bekrefter dette.

Takstmann er ikke EL fagmann og deler av anlegget er skjult. På generelt grunnlag anbefaler DSB(Direktoratet for Sikkerhet- og Beredskap) kontroll av EL anlegg hvert 5. år. Kostnadsestimat i rapporten her, er for en EL-kontroll og hensyntar ikke eventuelle fremtidige påkostninger for utbedring av eventuelle avvik.

Kostnadsestimat: Under 10 000
