# Tilstandsrapport

Enebolig

Torggata 123 , 2317 HAMAR

Befaringsdato: 16.12.2025

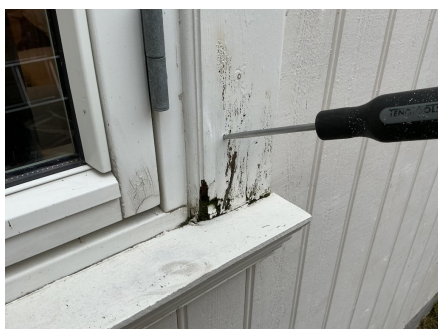
Vannbord under vinduer har ikke tilstrekkelig fall, utvendig omramming er avsluttet tett mot vannbrett. Dette fører til at vann blir værende på vannbordet, forholdet har medført råteskader på enkelte av omrammingsbord og kan føre til fuktoppsug i vinduskarmen.

Det er råteskader i omrammingsbord.

Råteskadede omrammingsbord må skiftes, etablering av vannbrett med fall fra karm og beslag, samt drenglipe i underkant av omrammingsbord anbefales.

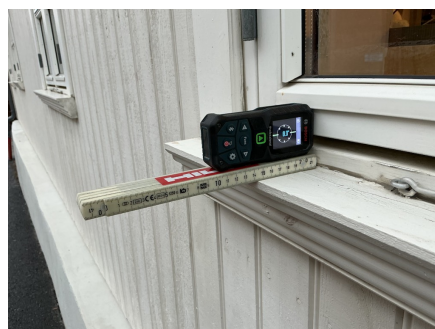
Vannbrett har ikke fall fra vinduer.

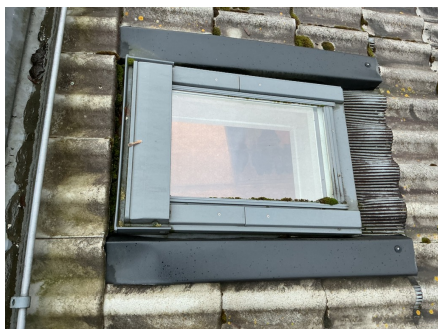
Takvindu på bad og i entré bærer preg av slitasje og elde. Det er ikke observert synlige skader av større betydning, men basert på tilstanden er restlevetiden usikker.

Jevnlig ettersyn og vedlikehold bør påregnes.

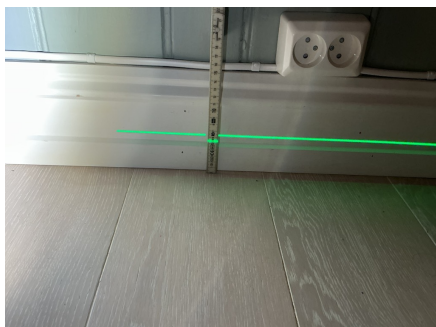
Det registreres skjevhet i stue og spisestue, hvor forskjellen fra høyeste til laveste punkt er målt til 40mm i stue og 15mm i spisestue. TG3 settes med bakgrunn i standardens krav til godkjente måleavvik, og målingene er foretatt i en eldre bygning og bør ses i den sammenheng.

Etasjeskillet er kontrollert med nivelleringslaser.

For å få tilstandsgrad 0 eller 1 må høydeforskjeller rettes opp. Det vil imidlertid sjelden være økonomisk rasjonelt som et enkeltstående tiltak i en bolig som dette. Dersom boligen en gang skal renoveres, kan man vurdere slike tiltak.

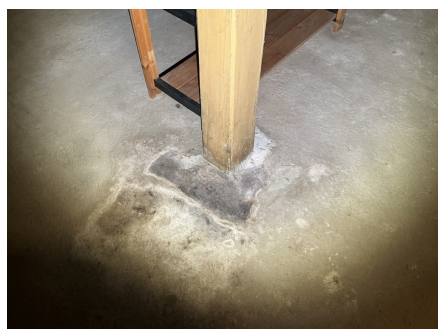
Det registreres mineralutslag (salt/kalkutsalg) i overflater som er et symptom på fuktvandring gjennom grunnmur. Det observeres et fuktig miljø i kjelleren, og det registreres fuktskader i plassbygd innredning i treverk som er plassert direkte på kjellergulv. Det er viktig å merke seg at det ikke er optimalt å lagre gjenstander som er sensitive for fuktighet

Pågebegynnende råteskader i plassbygd reol.

Det anbefales at alt treverk i kjeller som er plassert mot gulv/murvegger fjernes og at kjelleren har mest mulig åpne murkonstruksjoner med god utlufting. Det påviste fuktnivå gir grunn til å overvåke konstruksjonen for å se utvikling over tid, og eventuelt foreta tiltak for å unngå fuktskader, for eksempel etablering av en fuktstyrt luftavfukter.

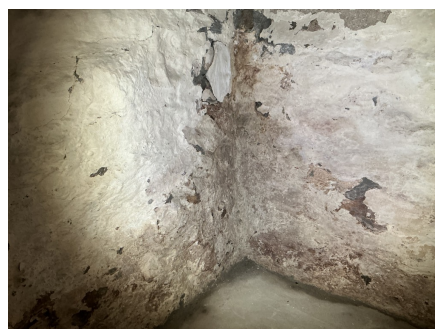
Tegn til fuktvandring på grunnmuren.

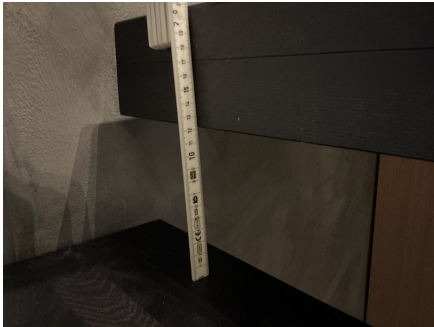
Åpninger mellom trinn overstiger 10cm.

Det anbefales å redusere avstanden mellom trinn slik at åpningen ikke overstiger 10cm, og det anbefales å etablere håndløper på veggen for bedre sikkerhet.

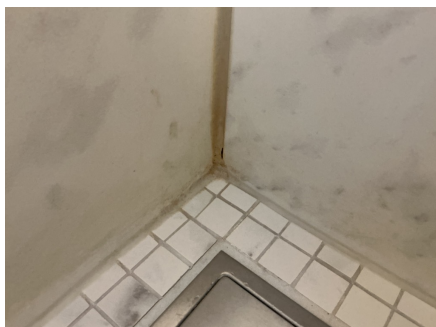
Elastiske fuger har stedvis manglende vedheft i dusjsjonen. Årsak er ukjent, manglende vedheft i elastiske fuger i dusjsjonen kan føre til vanninntrengning bak overflater og økt risiko for fukt- og følgeskader i konstruksjonen.

Det registreres elastiske fuger med manglende vedheft i dusjsjonen.

Fornyng av fuger bør påregnes.

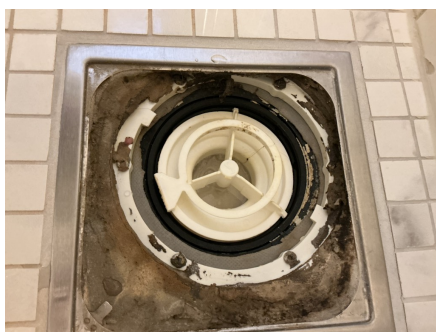
Grunnet plassering av badekar er det ikke mulig å foreta en tilstrekkelig undersøkelse av sluket. Utførelse vedrørende tettedetaljer /tilstand er ikke kontrollert. Når sluket har begrenset tilgang, er det vanskelig å rengjøre sluket og å inspisere den for å oppdage skader i membranen/fuger rundt sluket, som er avgjørende for å forhindre lekkasjer.

Sluk i dusjsjone.

Tilgang til sluk bør bedres både for inspeksjon og rengjøring.

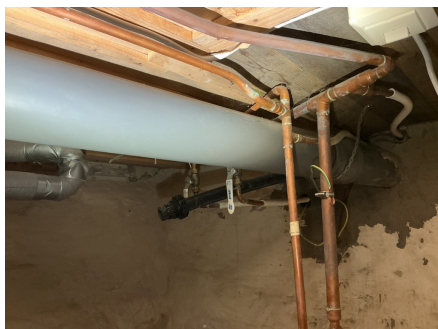
Vannrør av kobber har nådd en alder hvor det vil være økt risiko for lekkasjer. Rørstrekk i kjeller er uisolerte og utsatt for frost, forholdet kan føre til frostskafer og rørbrudd, med påfølgende vannlekkasjer og omfattende følgeskader på bygning og installasjoner.

Deler av vannrør i kjeller er uisolert.

Kobberør i kjeller bør isoleres. Det ble ikke registrert behov for øvrige tiltak, men med tanke på alder kan skader plutselig oppstå på vannrør av eldre årgang. Ved eventuelle oppgraderinger av våtrom/kjøkken vil det være hensiktsmessig å skifte vannrør.

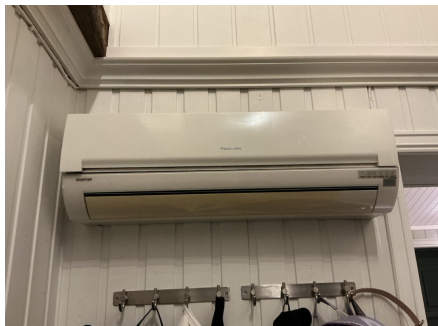
En utskifting av varmepumpe som følge av oppnådd alder (over 20 år) er påregnelig.

Varmepumpe er plassert i gang.

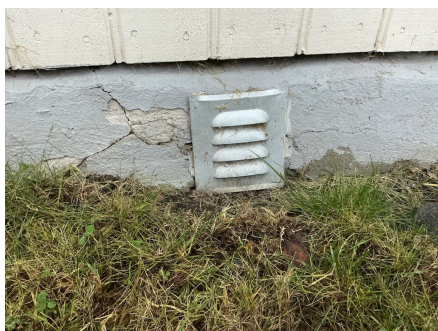
Terrenget rundt boligen har stedvis lite fall bort fra bygningen, noe som kan redusere naturlig bortledning av overflatevann fra grunnmuren. Ventiler i grunnmuren er plassert tett mot terrengnivå, noe som kan medføre økt risiko for inntrenging av vann og fukt fra bakken. Drenering er nedgravd og skjult, og av den grunn må estimert tilstand vurderes ut i fra alder. Estimert teknisk levetid på drenssystem har et betydelig sprang, og er mellom 20 - 60 år. Av nevnte grunner er det vanskelig å angi noen eksakt tilstand, men basert på alder er restlevetiden vurdert til å være usikker.

Det er registrert symptomer på fuktvandring i kjelleren, noe som kan være en følge av utilstrekkelig drenering, terrengforhold og byggets alder. Slike forhold kan føre til fuktskader, muggproblematikk og redusert levetid for kjellerkonstruksjoner.

Ventil i grunnmuren er plassert mot terreng.

Det bør vurderes å gjennomføre tiltak for å bedre bortledning av overflatevann, som etablering av avdrensgrøfter og kontroll/utbedring av ventilasjon ved grunnmur. Kjelleren bør holdes under observasjon. Lagring av varer bør unngås og god utlufting ivaretas. En oppgradering/utskifting av dreneringen rundt boligen bør påregnes.

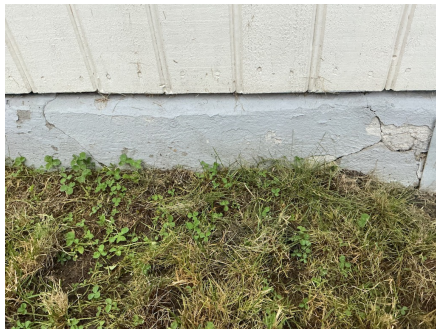
Det er registrert riss i grunnmuren, samt avskalling og bom i puss. Rissene kan indikere bevegelse i konstruksjonen, setninger eller materialtretthet. Avskallet puss og områder med bom kan redusere grunnmurens beskyttelse mot fukt og ytre påvirkninger, og kan over tid føre til økt fuktinntrenging og nedbrytning av murverket.

Det anbefales å foreta en gjenpussing av sprekker i grunnmur, slik at forholdet kan observeres over tid, med tanke på om dette er under utvikling eller er stabilt.

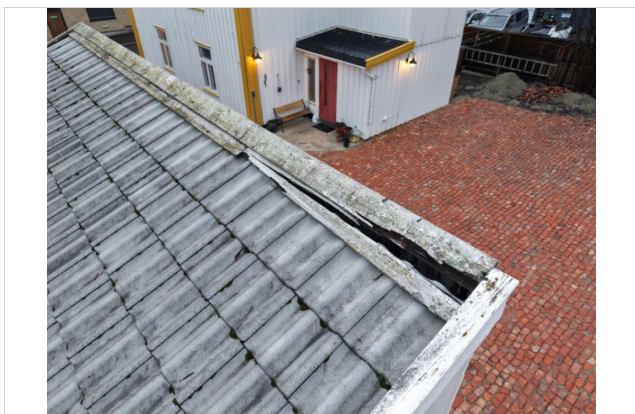
Det er gjort en forenklet vurdering av tilstanden på bygget. Overordnet forenklet vurdering av tilstanden er at det er relativt høy slitasjegrad. Det registreres råteskader på kledningen og i takkonstruksjonen. Det registreres skjevheter i bygget, og konstruksjonen bærer i helhet preg av slitasje og skader av et slikt omfang at det er ikke kan utelukkes at rivning og gjenoppbygging vil være mer kostnadseffektivt enn reparasjon. Deler av overflatene i uthuset var ikke tilgjengelig for inspeksjon pga. særlig tungt/store mengder inventar. Det bør utarbeides en kost-nytte-vurdering som sammenstiller nødvendige utbedringstiltak mot alternativet rivning og gjenoppbygging.

Råteskader i takkonstruksjon.
