Torggata 123, 2317 HAMAR

**HAMAR SENTRUM**

# DITT NYE HJEM?

Befaringsdato: 16.12.2025

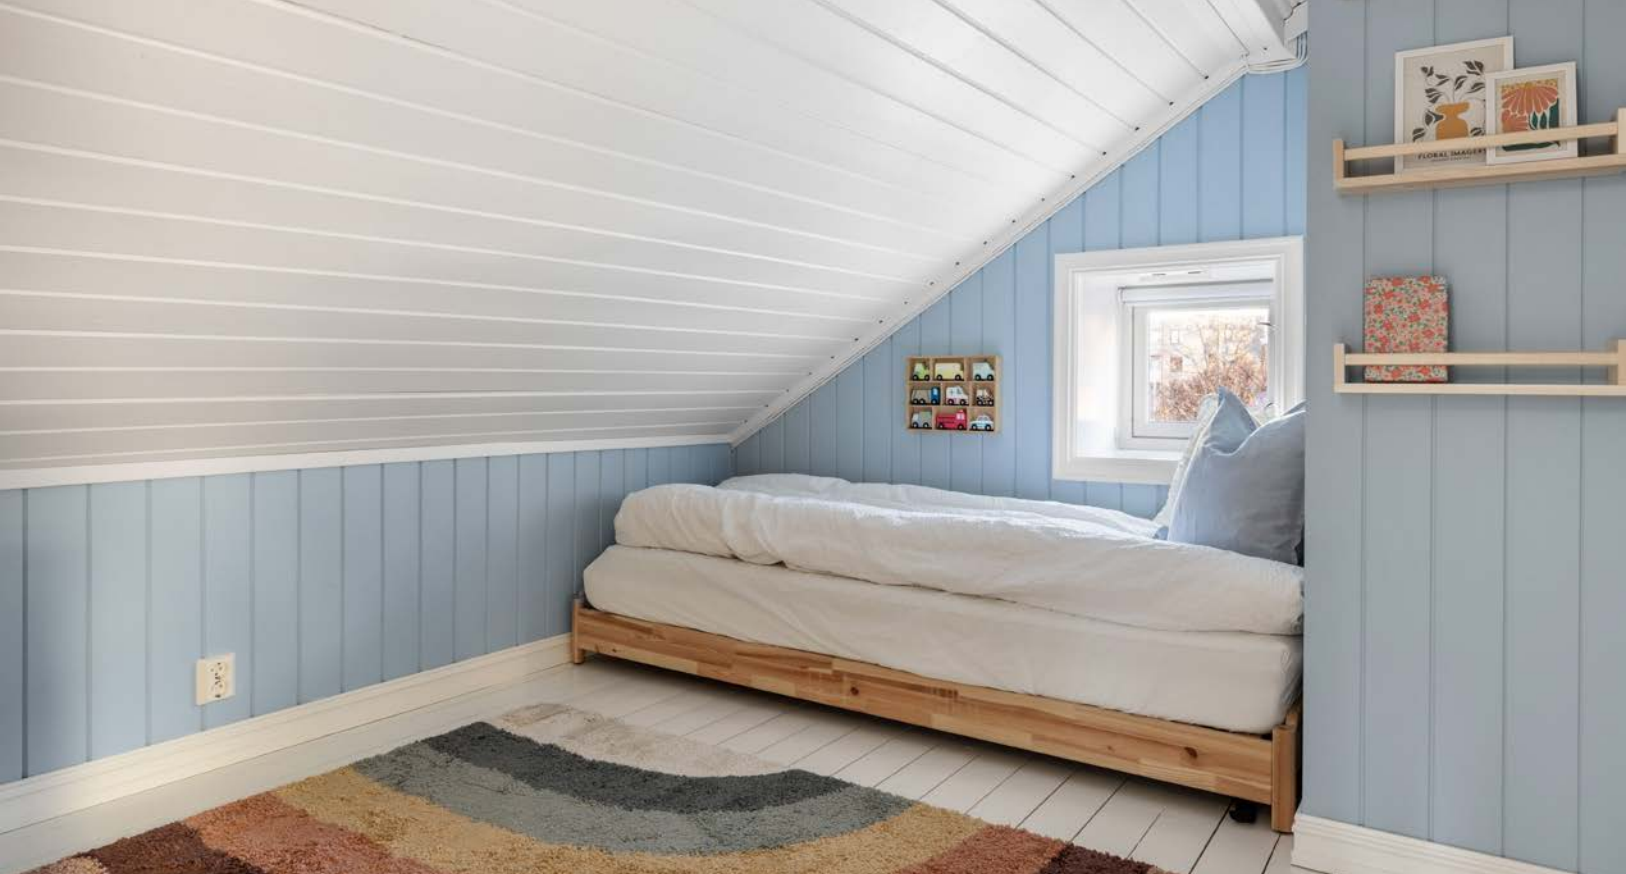
Rom i loftetasjen innredet og brukt som soverom. Rommet har ikke stort nok vindu til at det tilfredsstillers krav om lysinnslipp og rømningsvei.

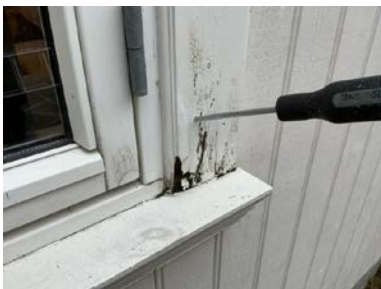
Det er råteskader i omrammingsbord.

Råteskadede omrammingsbord må skiftes, etablering av av vannbrett med fall fra karm og beslag, samt drenglipe i underkant av omrammingsbord anbefales.

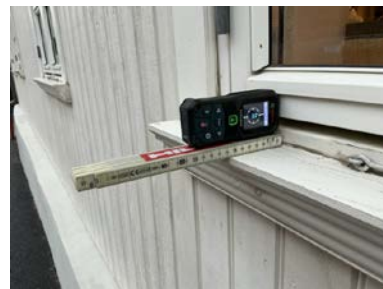
- Vinduer: Vannbord under vinduer har ikke tilstrekkelig fall, utvendig omramming er avsluttet tett mot vannbrett. Dette fører til at vann blir værende på vannbordet, forholdet har medført råteskader på enkelte av omrammingsbord og kan føre til fuktoppsug i vinduskarmen.

Vannbrett har ikke fall fra vinduer.

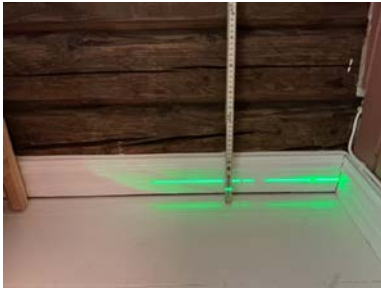
Etasjeskillet er kontrollert med nivelleringslaser.

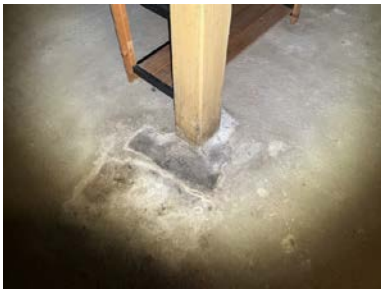
Pågebegynnende råteskader i plassbygd reol.

Det anbefales at alt treverk i kjeller som er plassert mot gulv/murvegger fjernes og at kjelleren har mest mulig åpne murkonstruksjoner med god utlufting. Det påvises fuktnivå gir grunn til å overvåke konstruksjonen for å se utvikling over tid, og eventuelt foreta tiltak for å unngå fuktskader, for eksempel etablering av en fuktstyrt luftavfukter.

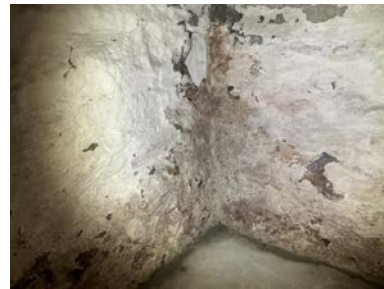
- Rom under terreng: Hulltaking er ikke utført med bakgrunn i at vegg og gulvoverflaten er av mur/betong. Det registreres mineralutslag (salt/kalkutsalg) i overflater som er et symptom på fuktvandring gjennom grunnmur. Det observeres et fuktig miljø i kjelleren, og det registreres fuktskader i plassbygd innredning i treverk som er plassert direkte på kjellergulv. Det er viktig å merke seg at det ikke er optimalt å lagre gjenstander som er sensitive for fuktighet.

Tegn til fuktvandring på grunnmuren.

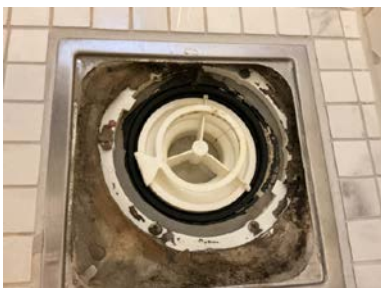
Grunnet plassering av badekar er det ikke mulig å foreta en tilstrekkelig undersøkelse av sluket. Utførelse vedrørende tettedetaljer /tilstand er ikke kontrollert. Når sluket har begrenset tilgang, er det vanskelig å rengjøre sluket og å inspisere den for å oppdage skader i membranen/fuger rundt sluket, som er avgjørende for å forhindre lekkasjer.

Sluk i dusjsjone.

Tilgang til sluk bør bedres både for inspeksjon og rengjøring.

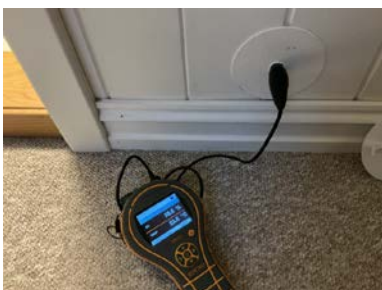
Det er foretatt hulltaking med 73 mm hullbor i nedre del av vegg fra tilstøtende loftstue. Undersøkelsen viser ingen tegn til skader eller fukt i konstruksjonen. Relativ fuktighet ble målt til 35,5 prosent, ved 23,5 celsius.

Bilde fra fuktmåling i veggkonstruksjon tilstøtende dusjsone.

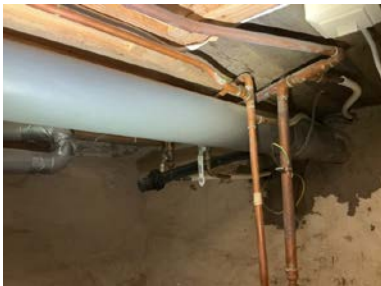
- Vannledninger: Vannrør av kobber har nådd en alder hvor det vil være økt risiko for lekkasjer. Rørstrekk i kjeller er uisolerte og utsatt for frost, forholdet kan føre til frostskaader og rørbrudd, med påfølgende vannlekkasjer og omfattende følgeskader på bygning og installasjoner.

Deler av vannrør i kjeller er uisolert.

Kobberør i kjeller bør isoleres. Det ble ikke registrert behov for øvrige tiltak, men med tanke på alder kan skader plutselig oppstå på vannrør av eldre årgang. Ved eventuelle oppgraderinger av våtrom/kjøkken vil det være hensiktsmessig å skifte vannrør.

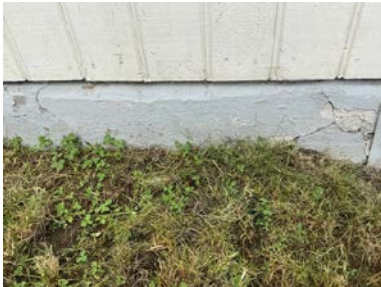
- Grunnmur og fundamenter: Det er registrert riss i grunnmuren, samt avskalling og bom i puss. Rissene kan indikere bevegelse i konstruksjonen, setninger eller materialtretthet. Avskallet puss og områder med bom kan redusere grunnmurens beskyttelse mot fukt og ytre påvirkninger, og kan over tid føre til økt fuktinntrengning og nedbrytning av murverket.

Det anbefales å foreta en gjenpussing av sprekker i grunnmur, slik at forholdet kan observeres over tid, med tanke på om dette er under utvikling eller er stabilt.

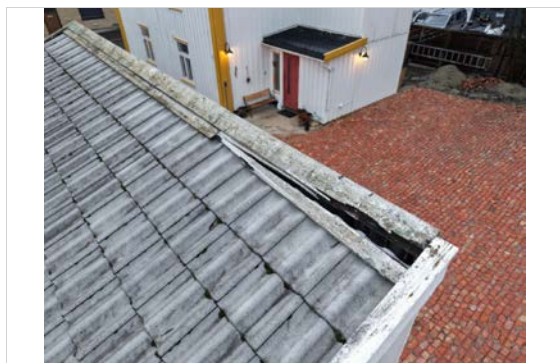
Det er gjort en forenklet vurdering av tilstanden på bygget. Overordnet forenklet vurdering av tilstanden er at det er relativt høy slitasjegrad. Det registreres råteskader på kledningen og i takkonstruksjonen. Det registreres skjevheter i bygget, og konstruksjonen bærer i helhet preg av slitasje og skader av et slikt omfang at det er ikke kan utelukkes at rivning og gjenoppbygging vil være mer kostnadseffektivt enn reparasjon. Deler av overflatene i uthuset var ikke tilgjengelig for inspeksjon pga. særlig tungt/store mengder inventar. Det bør utarbeides en kost-nytte-vurdering som sammenstiller nødvendige utbedringstiltak mot alternativet rivning og gjenoppbygging.

Råteskader i takkonstruksjon.
