# Tilstandsrapport

Enebolig

Løvebakken 16, 2165 HVAM

Befaringsdato: 12.06.2025

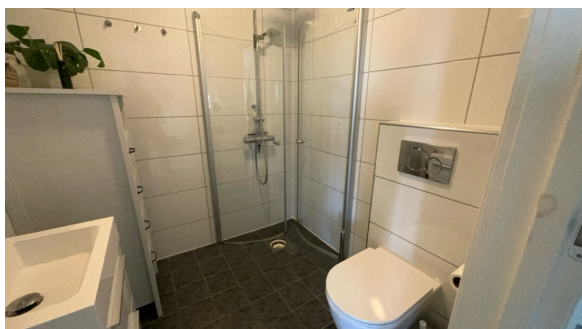
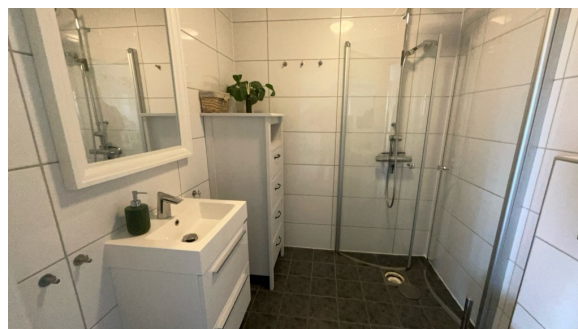
- Det er påvist at høydeforskjell fra topp slukrist til gulv/synlig topp membran ved dørterskel er mindre enn 25 mm.
- Det er påvist avvik i fallforhold til sluk i forhold til krav i forskrift på byggetidspunktet.

- Et bad med manglende/reduert fall til sluk blir mindre funksjonelt og sikkert for brukeren. Dette kan medføre stående vann på gulvet, vann som ikke ledes effektivt til sluket, økt risiko for at vann renner ut av rommet og redusert sklisikkerhet på gulvet.
- Til tross for avviket i fall/høydeforskjell til sluk, vil gulvet fortsatt kunne lede vann mot sluket, men med redusert effektivitet. Dette kan potensielt øke risikoen for vannansamling i enkelte områder av badet.

Vær oppmerksom ved bruk, oppussing/rehabiliteringer må påregnes. Fare for at vann ikke renner tilstrekkelig til sluk ved vannutstrømning på gulvflaten, det er risiko for at vann kan trekke ut til tilstøtende rom og påføre fuktskader, en oppbygging/oppkant ved terskel kan være med på å begrense dette.

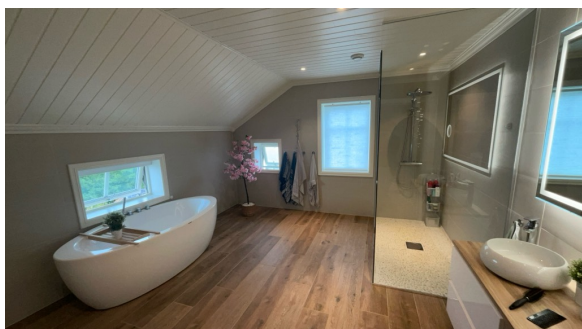
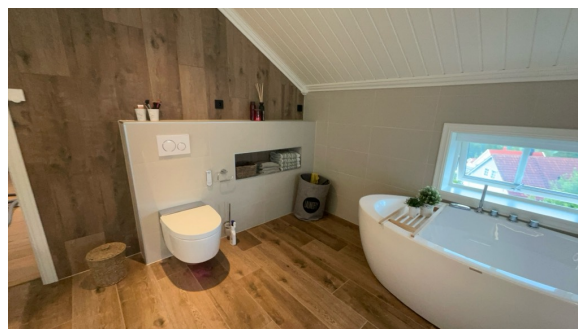
### TG 2 Overflater vegger og himling

- Det er vindu/dør med ikke fuktbestandige materialer i våtsonen (ved vask, dusj, badekar, osv.), løsningen eller byggematerialet er uegnet.

- Dersom det ikke gjøres tiltak, kan dette medføre oppfukning, oppsvelling og forringelse av materialer over tid og fuktskader på tilstøtende konstruksjoner.
- Uegnete materialer må fuktbeskyttes/utskiftes.
- Det må gjøres tiltak for å lukke avviket.

Avvikene gir grunn til å overvåke forholdet nøye for å unngå større skade eller følgeskader. Om ikke utskiftninger og oppussing utføres gir dette en kortere levetid samt kan medføre vekstvilkår for sopp og råte. Konsekvens anses som liten ved normal bruk, ved lekkasje/økt vannbelastning vil det bli vannskader i konstruksjoner og tilstøtende konstruksjoner som har store konsekvenser som kan gi vekstvilkår til sopp og råte.

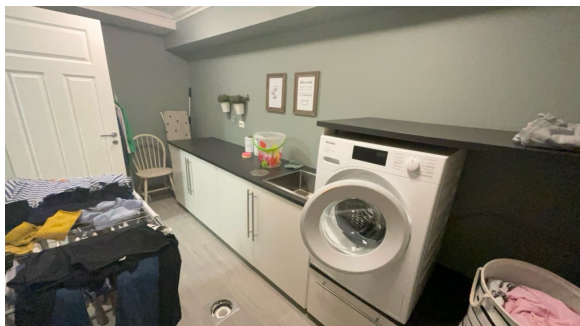
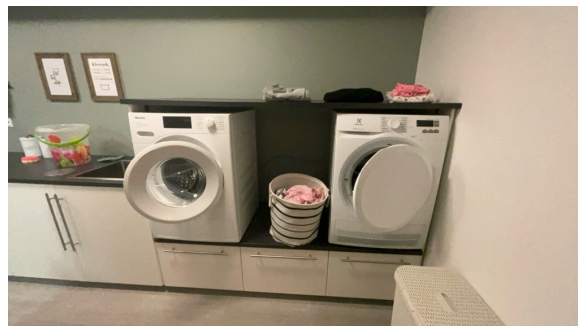
- Det er påvist at høydeforskjell fra topp slukrist til gulv/synlig topp membran ved dørterskel er mindre enn 25 mm.
- Det er påvist avvik i fallforhold til sluk i forhold til krav i forskrift på byggetidspunktet.

- Til tross for avviket i fall/høydeforskjell til sluk, vil gulvet fortsatt kunne lede vann mot sluket, men med redusert effektivitet. Dette kan potensielt øke risikoen for vannansamling i enkelte områder av badet.
- Et bad med manglende/reduert fall til sluk blir mindre funksjonelt og sikkert for brukeren. Dette kan medføre stående vann på gulvet, vann som ikke ledes effektivt til sluket, økt risiko for at vann renner ut av rommet og redusert sklisikkerhet på gulvet.
- Det må foretas utbedring av fallforhold.

Fare for at vann ikke renner tilstrekkelig til sluk. Oppussing/rehabiliteringer må påregnes for å lukke avviket. Rommet benyttes ikke til dusjing/bad rett på gulv, konsekvens ved daglig bruk anses som liten, ved lekkasje fra installasjoner er ikke fall tilstrekkelig, konsekvens kan være at vann renner ut av rommet, tilstøtende rom er med fliser som kan få vannskader. Anbefales montering av vannstoppsystem/lekkasjesikring.
