# Tilstandsrapport

Andelsleilighet

Ole Bulls gate 23 B, 0475 OSLO

Befaringsdato: 14.01.2026

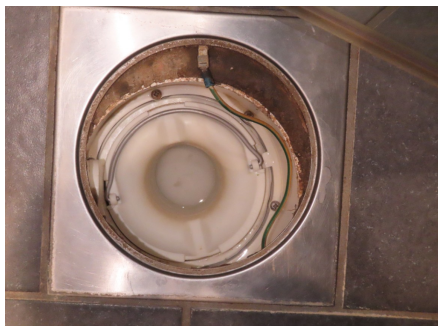
Sluk

Plastsluk. Synlig mansjett/membran under klemring.

- Mer enn halvparten av forventet brukstid er passert på membranløsningen.

- Overvåk tilstanden jevnlig. For å få tilstandsgrad 0 eller 1 må tettesjiktet skiftes ut, men tidspunktet for når dette er nødvendig er vanskelig å si noe om.
