Tilstandsrapport

Andelsleilighet

Grøndalsbakken 138 C, 2414 ELVERUM

Befaringsdato: 23.10.2024

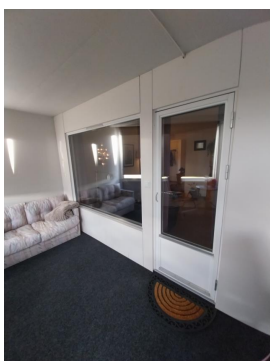
TG 1 Balkonger, terrasser og rom under balkonger

Innbygget terrasse mot syd. Ferdigstilt ca 2011. Gulvkonstruksjon med betong, gulv med teppebelegg. Yttervegg i metall med platekledninger og åpningsbare vinduer. Skillevegger mot naboer i betong og metallplater. Malt betonghimling og metallplater. Vindusfelt med skyve-/slagfunksjon, innvendige rullegardiner. Høyde utvendig rekkverk ved vindusfelt 110 cm. Montert belysning og 2 doble stikkontakter.

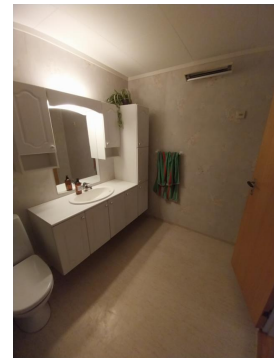
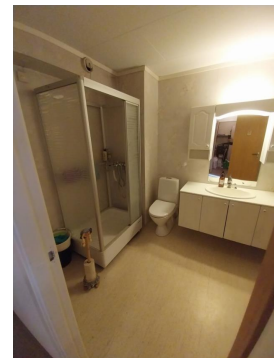
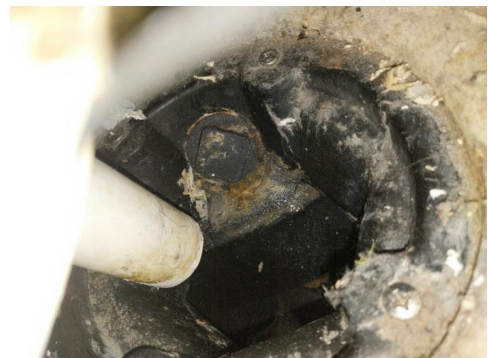
1. ETASJE > BAD

TG IU Tilliggende konstruksjoner våtrom

Hulltaking er ikke foretatt da tilliggende konstruksjon er bygningssjakt for VVS-installasjoner samt brannvegg mot korridor. Ingen tegn til fuktproblematikk ved veggkonstruksjonen.

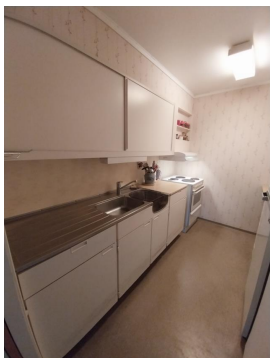
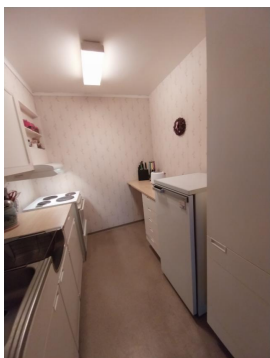
1. ETASJE > KJØKKEN

TG 2 Avtrekk

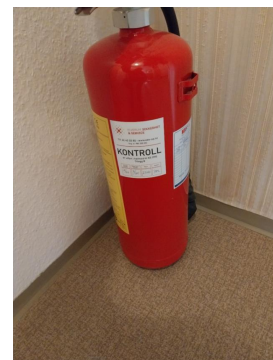
Seksjonert leilighet. Brann-/lydkrav til skillevegger og etasjeskille mot nabo-leiligheter og fellesarealer. Tilstandsgraden er vurdert ut fra den forenklete og begrensede kontrollen. Det kan være feil og mangler om branntekniske forhold som en slik forenklet undersøkelse ikke vil avdekke. Vær derfor oppmerksom på denne risikoen og søk videre veiledning eller rådgivning.

! TG 1 Branntekniske forhold
