Salg av fritidsbolig
Løkka 27
2340 Løten

Boligens tekniske tilstand:

Utført av:

Dato: 10/09/2024

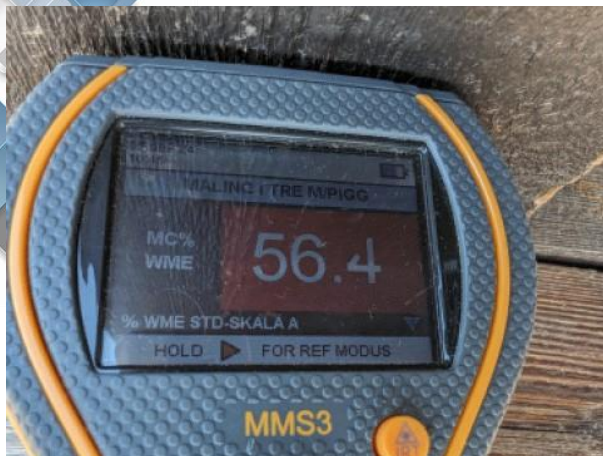
TG 2 2.1 Yttervegger

Det er påvist skader, sprekker og råteskade på kledningen.

Merknader: - Det ble registrert for høye fuktverdier nederst på trepanelet yttervegg bod, og nederst på stolper som holder takutstikk terrasse.

Det er grunn til å overvåke denne bygningsdelen TG2.

- Småskade/råteskade nederst på hjørnekasse bod, utskifting hjørnekasse bord TG3

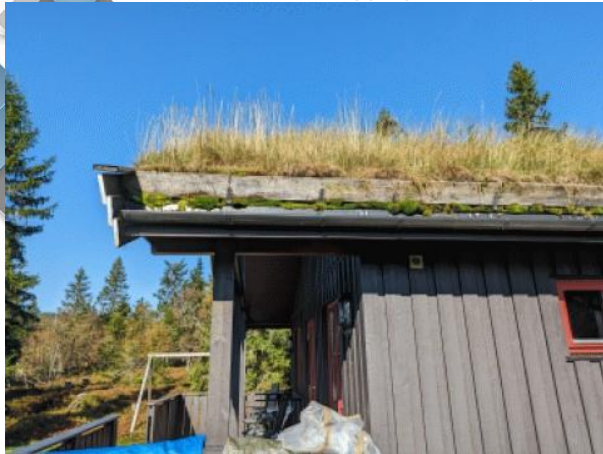
TG 1 4.1 Takkonstruksjon, takteking og skorstein over tak

Merknader: Takkonstruksjonen ble visuelt undersøkt fra terreng, ingen indikasjoner på feil eller mangler, utenom generelt vedlikehold. Fjerning av mose bl.a. ved avrenning til takrenne.

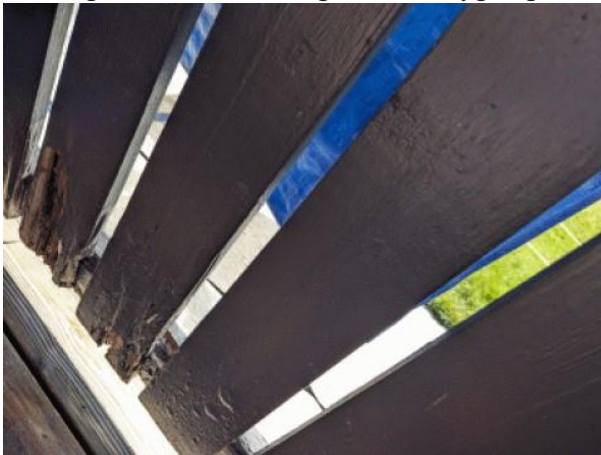
TG 3 6.1 Balkonger, verandaer og lignende

Merknader: Det ble registrert råte på rekkverk TG3 og høye fuktverdier på terrasse gulv TG2, på befaringdagen. Høye fuktverdier terrasse gulv, kan også skyldes mye nedbør og fuktig værtype den siste tiden.

Det er grunn til overvåkning av denne bygningsdelen.

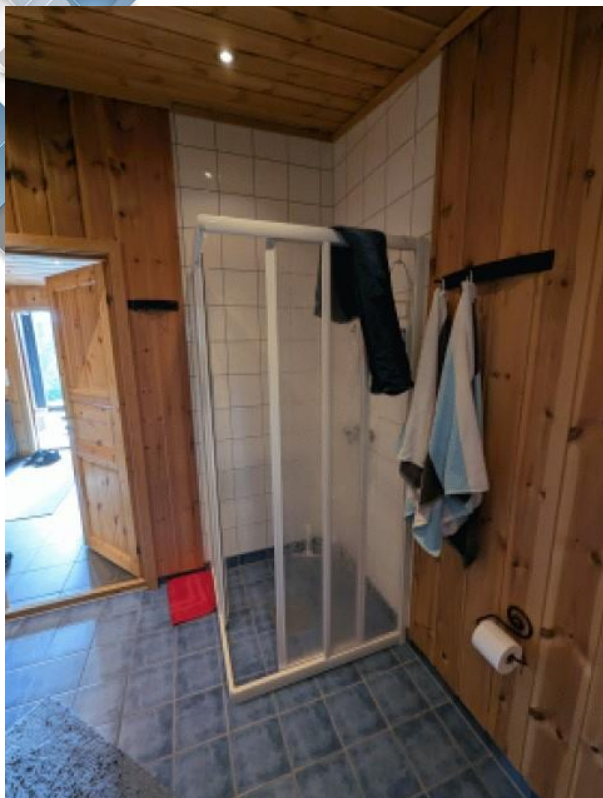
TG 3 7.1.1 Overflate vegger og himling

Trepanel og tredør/karm er i våtsone.

Dette verken var eller er en anbefalt løsning.

7.1.1	Bad / vaskerom Overflate vegger og himling
	Trepanel og tredør/karm i våtsone. Våtsonen går en meter til hver side fra fliser i dusjhjørnet. Dusjhjørnet bør oppgraderes for å tåle fuktbelastningen.
	Takstmannens prisvurdering ved utskiftning antas mellom Kr. 25.000. - og 50.000.-

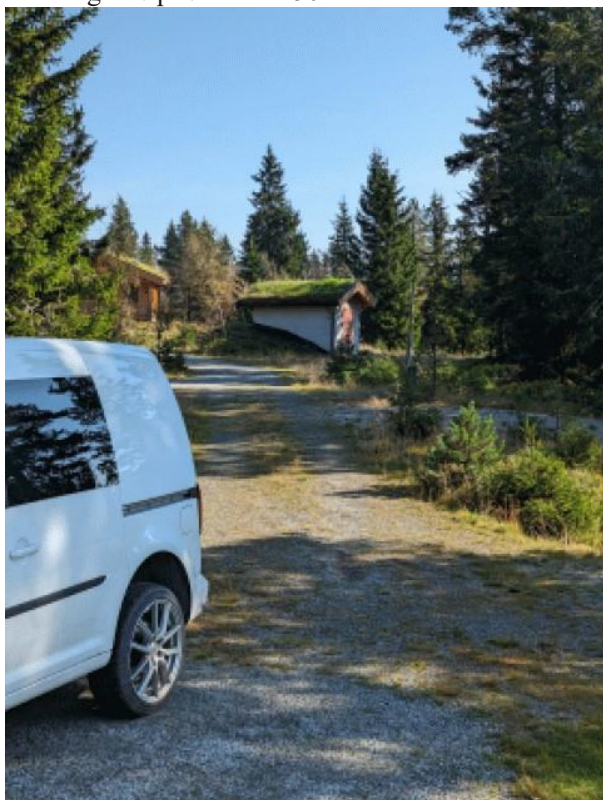
TG 1 10.1 WC og innvendige vann- og avløpsrør

Merknader: Det ble ikke avdekket synlige tegn til svekkelser eller lukt fra vann eller avløpsrør på befaringsdagen. Utvendig stoppekran er plassert i felles bod / strømbod, ses i bakgrunn. Forventet brukstid på vann og avløpsrør er ca. 50år
