Tilstandsrapport

📍 Nordre gate 18 , 0551 OSLO

Rune Kristiansen Takst AS
Nordre gate 18. Seksjon nr: 5. Oppdrag 20128

Befaringsdato: 13.04.2026

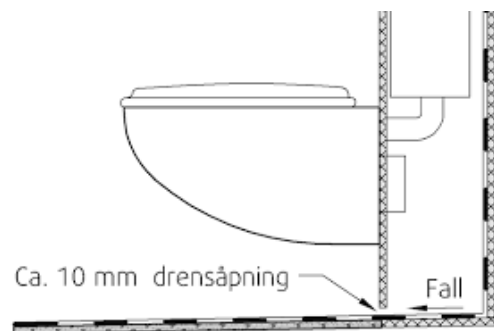
Avviket gjelder innbygget klosettsisterne:

Det er en liten åpning uten silikonmasse i overgang gulv/vegg på innkassing. Om dette er et forsøk på en slik drencspalte, eller om det kun mangler silikonmasse, er ikke kjent for takstmannen.

Konsekvens: Evt. lekkasjer fra innbygget sisterne, vil ikke bli oppdaget.

Innkassing ved klosett. Usikkert om denne lille "spalten" er ment å være løsning for synliggjøring av lekkasjevann.

Vanlig måte å montere innbygget klosett-sisterne. med fall på gulv og drencspning.
