Ditt nye drømmehjem

Velkommen til Nordre Gate 18!

Sammendrag av boligens tilstand

Tilstandsrapport med vedlikeholdsplan
Boligsameiet Nordregate 18

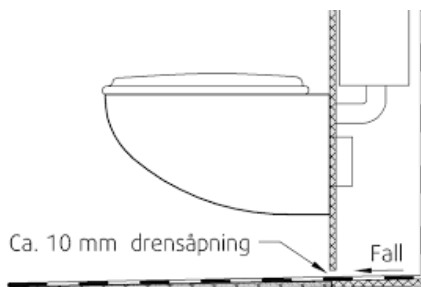
Avviket gjelder innbygget klosettsisterne:

Prinsippet er at lekkasjevann fra vann-installasjoner, i dette tilfellet klosett-sisternen, skal synliggjøres ved en evt. lekkasje.

Konsekvens: Evt. lekkasjer fra innbygget sisterne, vil ikke bli oppdaget.

Innkassing ved klosett. Usikkert om denne lille "spalten" er ment å være løsning for synliggjøring av lekkasjevann.

Vanlig måte å montere innbygget klosett-sisterner. med fall på gulv og drengsspalte.

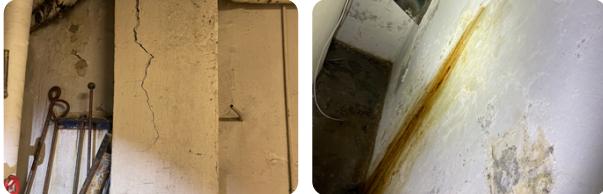
216 Direkte fundamentering - TG2

Grunnforhold er ikke undersøkt, eiendommen ligger innenfor aktsomhetsområde for marinleire. Tidstypisk løsning for fundamentering på grunn med liten bæreevne er pelar (tre/betong/stål) under såle av betong (med sparestein / armert). Nedgravde fundamenter er ikke synlige og er derfor ikke vurdert. Grunnmuren er visuelt inspisert på innvendig side, med stedvis forekomst av riss/sprekker.

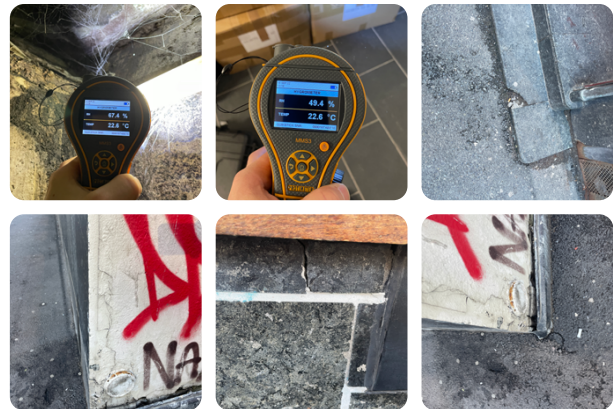
21.2 Fuktproblematikk i kjellere kan skyldes flere faktorer som opptrer alene eller samtidig, som manglende drenering, tette materialer på overflatene, og/eller dårlig ventilasjon. For å redusere fuktbelastningen i murte konstruksjoner, anbefales bruk av pustende materialer som kalkmaling og kalkmørtel, som tillater naturlig uttørring. Maling med plaststoffer bør unngås, da disse kan stenge fukt inne i murverket. Bedret ventilasjon, via luftespalter eller avfuktere, kan også være gunstig. Etablering av utvendig drenering kan vurderes, men anses kostbart grunnet asfaltert fortau. Videre undersøkelser på nivå 2 anbefales for presise tiltak. Ventilasjon bør umiddelbart etableres i innerste rom i klesbutikken. Dersom det er ønskelig å unngå tilførsel av fuktig luft til kleslageret i kjelleren, kan installasjon av en avfukter vurderes i tillegg til etablering av ventilasjon, med avløp til eksisterende bunnledning (se også punkt 4 om VVS-installasjoner). **Estimert kostnad for etablering av lufterventiler og installasjon av kondensavfukter er kr 37 500,-**

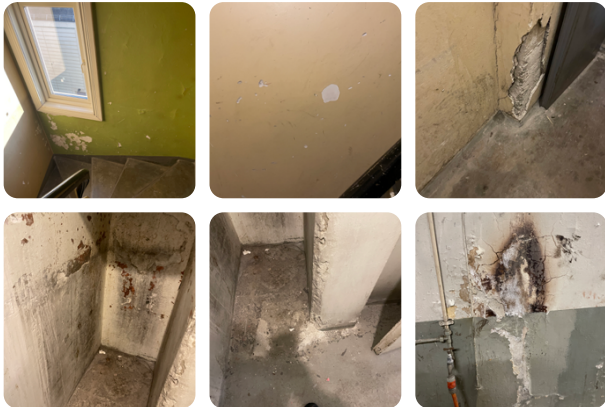
Innervegger med pussede/malte flater har stedvise riss/sprekker og lokale skader/avskallinger. De tekniske egenskapene til overflatebehandlingen er ikke kjent, og bruk av tette materialer kan hindre naturlig uttørring. Dette kan føre til innestenging av fukt (innervegger i kjeller antas å kunne trekke fukt fra grunn gjennom kapillært oppsug), noe som over tid kan forårsake ytterligere avskalling og skader på overflaten. Skadene anses likevel på dette stadiet som kosmetiske og påvirker ikke byggets konstruksjon. Sameiet uttrykte at de, av økonomiske hensyn, ikke vil prioritere kosmetiske utbedringer i de innvendige fellesområdene. På denne bakgrunn foreslås ingen tiltak, selv om oppgradering for estetikk ikke er et uvanlig referansenivå i en tilstandsanalyse for vedlikeholdsplan.

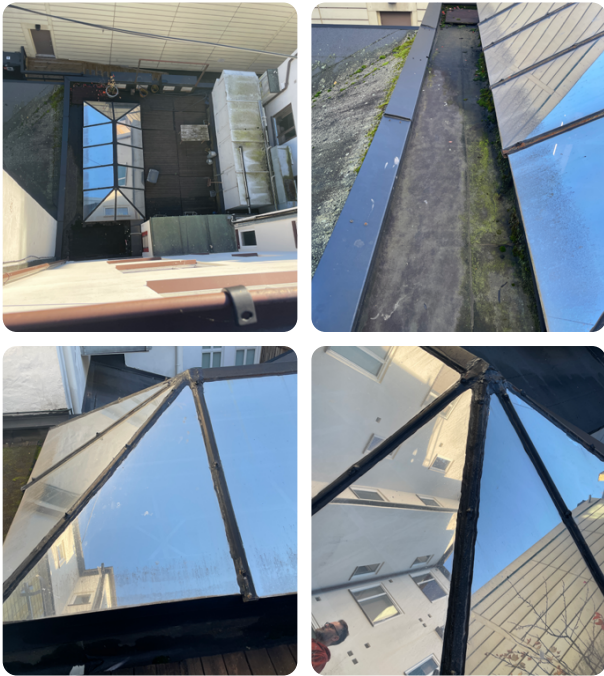
26.3 Alderen på glasstaket er ikke kjent, men basert på visuell inspeksjon vurderes det at sameiet bør forvente utskifting av glasstaket innenfor vedlikeholdsperspektivet. **Estimert kostnad er kr 75 000,-**

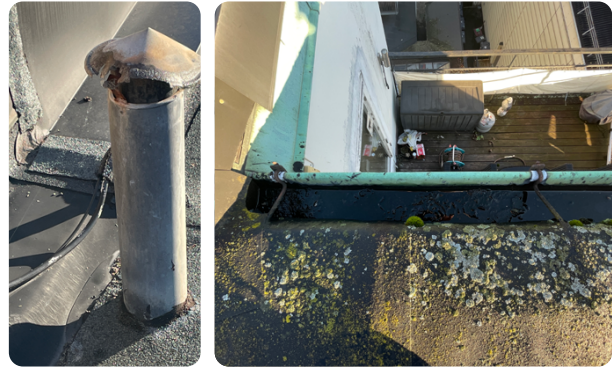
En grundig inspeksjon av gesims/parapet ble vurdert som sikkerhetsmessig uforvarlig. Det ble registrert vannansamling i takrenner, som kan tyde på hindret/mangelfull avrenning, samt generell aldring av beslag, luftehatter og andre beslagsdetaljer. Takflaten leder vann til renner mot bakgård, med nedløp i bakgården, hvor vann ledes via korrugerte rør på den lavere takflaten til sluk og videre til innvendig avløp.

Takrenner bør helst renses for løv og skitt to ganger i året, og minst én gang i året. Samtidig bør man kontrollere skjoter og evt. overflatebelegg (overflatebehandlingen betyr mye for holdbarhet og levetid og bør derfor vedlikeholdes jevnlig).

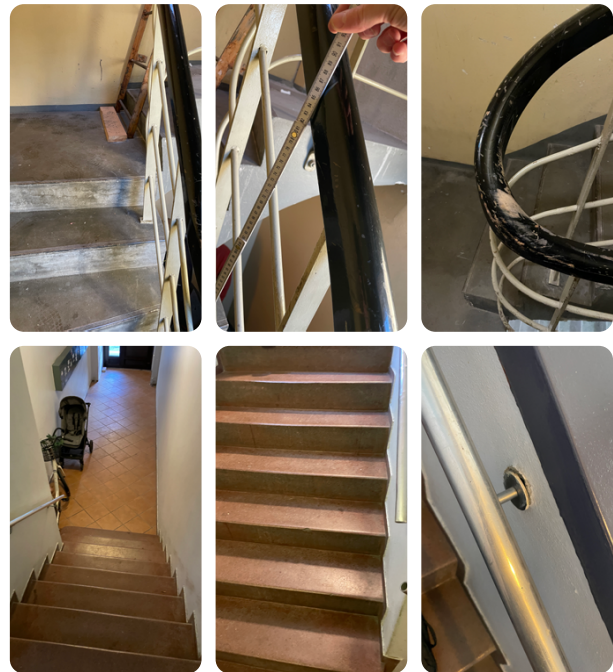
Bygget har innvendige trapper i baktrapp og hovedtrapp utført i betong. Ved inspeksjon ble det ikke registrert feil eller mangler som krever strakstiltak. Stedvis ble det påvist løse festepunkter for håndløpere, noe som anses som normal bruksslitasje og som antas kan utbedres av innleid vaktmestertjeneste.

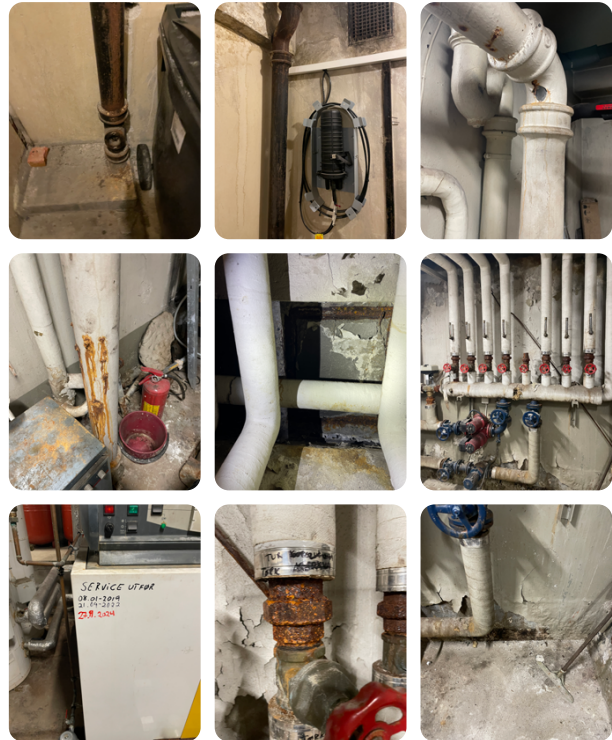
3.1 Basert på den generelle tilstanden til de synlige delene av vann- og avløpsinstallasjonene, samt manglende totaloversikt over VVS-anlegget i eiendommen, anbefales det å innhente en VVS-teknisk tilstandsanalyse utført av sertifisert personell. Analysen bør inkludere en kartlegging av byggets tekniske installasjoner samt en spesifisert pris på nødvendige utbedringer. **Estimert kostnad ca. kr 45 000,-**
