# Tilstandsrapport

Enebolig

Tømmerstøveien 22, 4639 KRISTIANSAND S

Befaringsdato: 02.04.2025

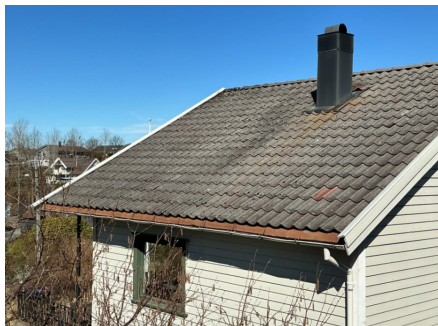
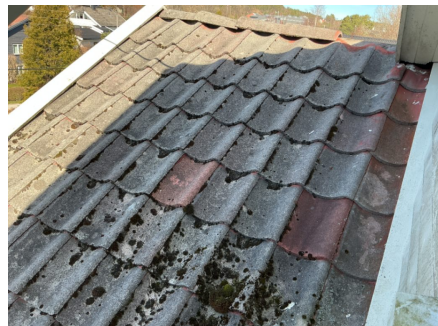
Siden taket (takkonstruksjon, takteking og skorstein) kun er observert fra bakkenivå da det mangler muligheter for sikring, er vurderingen begrenset av dette. Det er ikke sikkerhetsmessig forsvarlig å bevege seg ut på taket eller observere fra stige. Selv om det ikke er avdekket skader under befaringen, betyr ikke dette at det ikke foreligger skader som en besiktigelse på taket kan avdekke. Vær oppmerksom på denne risikoen. En undersøkelse av taket kan utføres av en fagperson under tilstrekkelige sikkerhetsforhold.

- Tidspunkt for utskiftning av takteking nærmer seg.
- Tidspunkt for utskiftning av undertak nærmer seg.
- Overvåk tilstanden jevnlig. For å få tilstandsgrad 0 eller 1 må tekkingen skiftes ut, men tidspunktet for når dette er nødvendig er vanskelig å si noe om.
- Andre tiltak:

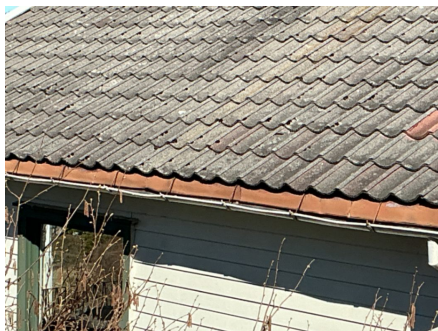
Rust på rennekroker

- Overvåk tilstanden jevnlig. For å få tilstandsgrad 0 eller 1 må beslag/renner/nedløp skiftes ut, men tidspunktet for når dette er nødvendig er vanskelig å si noe om.
- Det bør lages system for bortledning av vann fra taknedløp ved grunnmur.
- Utettheter i beslag vil på sikt kunne resultere i råte i undertak og/eller vann i underliggende konstruksjoner.
- Fare for snø fra taket ved manglende snøfangere.
- Manglende bortledning av vann fra bygget vil kunne resultere i fukt i underetasjen.

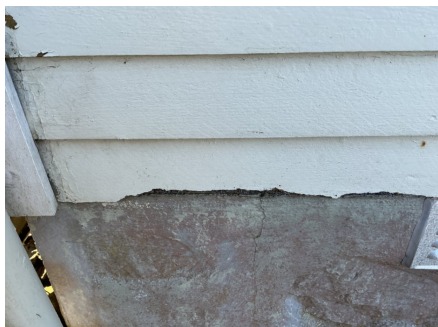
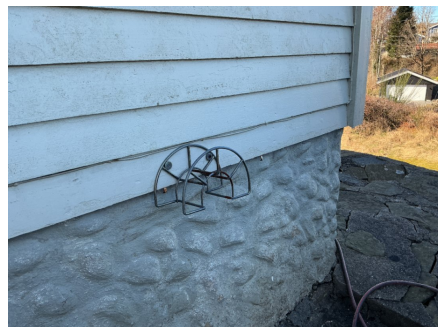
- Det er ingen eller liten lufting i nedre kant av kledning mot grunnmur.
- Det er påvist spredte råteskader i bordkledningen.

Ved råteskader eller fukt i kledning kan det ikke utelukkes råte/fukt i bakenforliggende konstruksjoner. Mangelfull eller ikke tilstrekkelig lufting av kledningen kan føre til fukt i bakenforliggende konstruksjoner.

- Det bør foretas tiltak for å bedre lufting av kledningen.
- Råteskadet trekledning må skiftes ut.

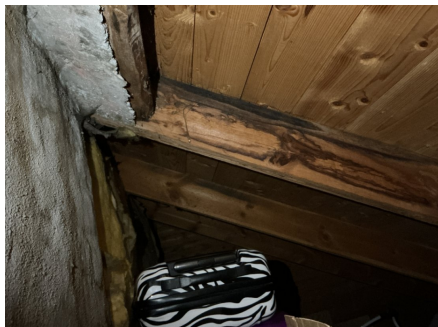
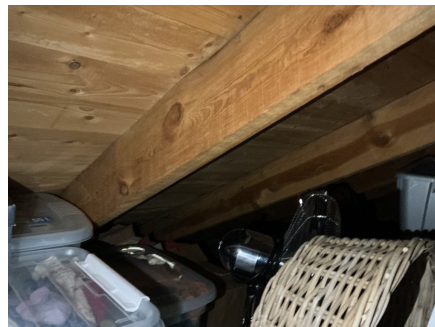
- Det er begrenset/dårlig ventilering av takkonstruksjonen.
- Det er påvist fuktskjolder/skader i takkonstruksjonen.

Manglende lufting vil kunne gjøre at varm fuktig inneluft trenger ut i konstruksjonen med dertil fare for fukt og råteskader i konstruksjonen.

Høy fuktighet i undertaket, ny tekking bør vurderes. Konstruksjonen må holdes under oppsikt.

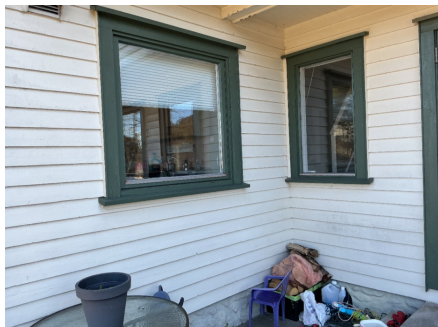
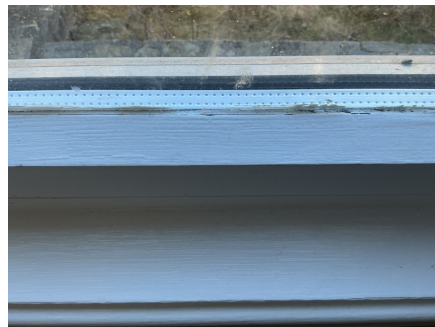
- Karmene i vinduer er slitte og det er sprekker i trevirket.

- Det må påregnes noe vedlikehold og at enkelte vinduer må skiftes ut.

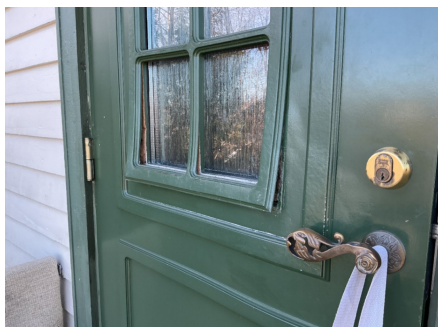
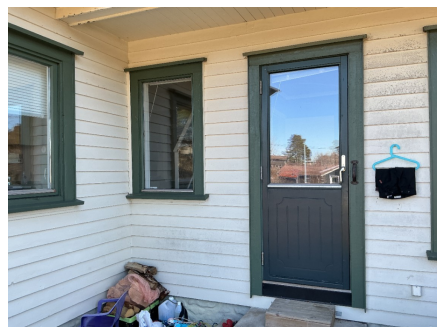
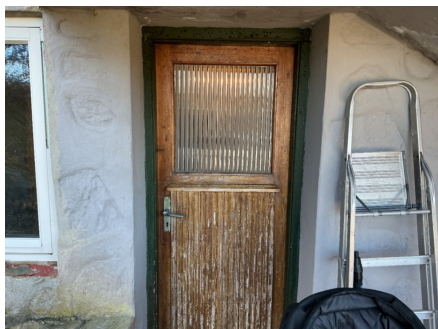
- Det er påvist dør(er) med fukt/råteskader.
- Karmene i dører er værslitte utvendig og det er sprekker i treverket.

- Døren(e) står foran utskiftning.

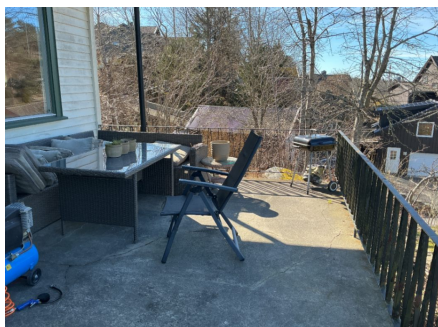
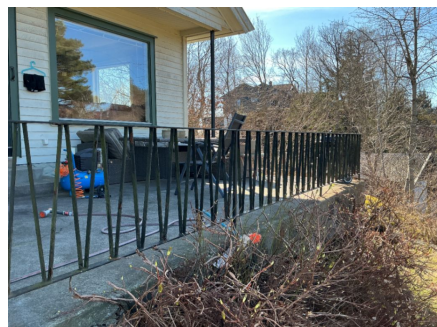
- Mer enn halvparten av forventet brukstid er passert på tettesjikt/membran.
- Rekkverket er for lavt i forhold til dagens krav til rekkverkshøyder.
- Det er påvist at dekke på terrassen har en del sprekker.

- Det er ikke krav om utbedring av rekkverkshøyde opp til dagens forskriftskrav.
- Tekkingen må skiftes/utbedres.

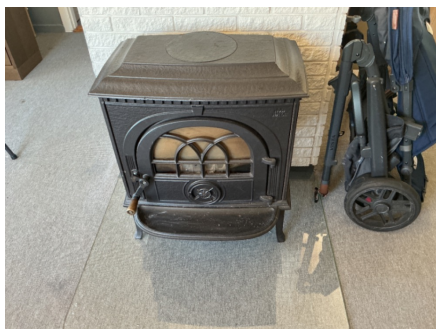
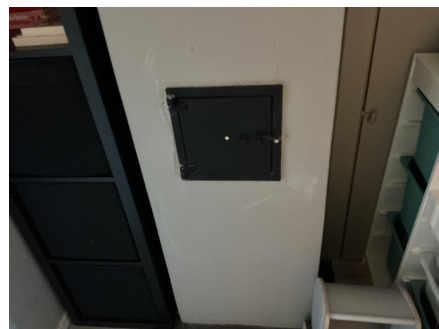
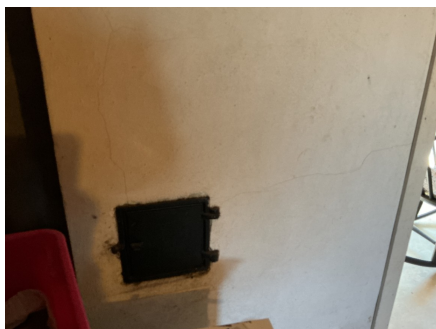
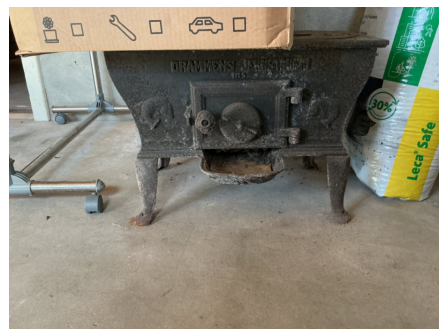
- Det er påvist sprekker og/eller riss i pipe.
- Mer enn halvparten av forventet brukstid er passert på pipe.
- Det er merket etter "renning" under feieluke på loft. Dette indikerer at det kan oppstå kondens i pipen, eller at den ikke er regnsikret over yttertaket.
- Tilstandsgrad gis når bygningsdelen har vesentlige avvik. Bygningsdelen skal enten ha feil utførelse, en skade eller symptomer på skade, sterk slitasje eller nedsatt funksjon. Graden gis når bygningsdelen trenger vedlikehold eller tiltak i nær fremtid. Graden skal også brukes når delen er gammel og det er grunn til å varsle om faren for skader på grunn av alderen, eller når det er grunn til å overvåke delen spesielt på grunn av fare for større skader eller følgeskader.

Konsekvens av registrert avvik er økt fare for pipebrann.

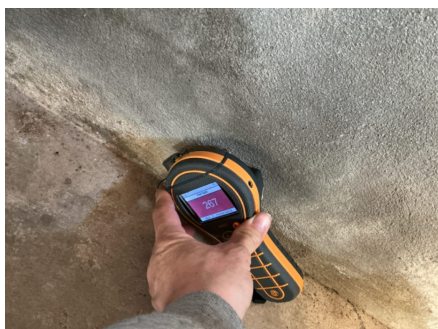
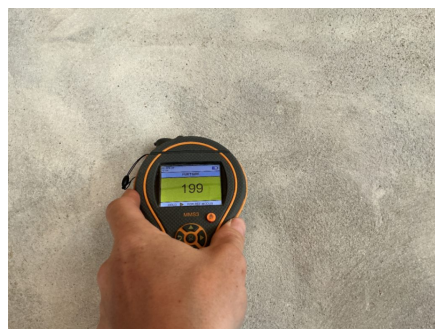
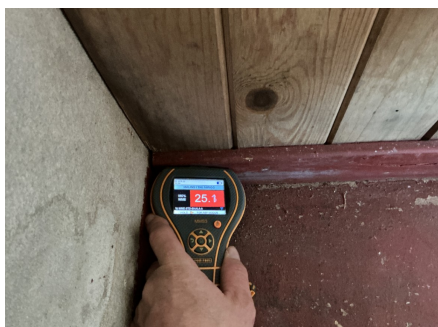
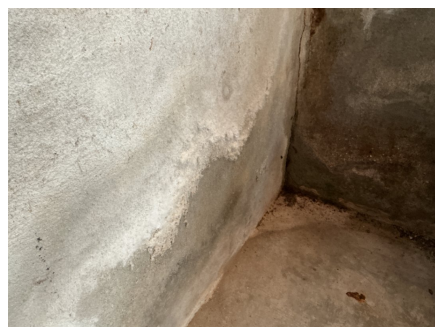
- Det er påvist indikasjoner på noe fuktgjennomtrenging i kjellergulv.
- Det er påvist indikasjoner på noe fuktgjennomtrenging inn i kjellermur.
- Det er påvist synlig fuktighet på mur/gulv i kjeller.

Det lukter fukt i hele kjelleren, avviket har sammenheng med terrengforhold, kryperom og drenering.

- Det påviste fuktnivå gir grunn til å overvåke konstruksjonen jevnlig for å se utvikling over tid, og eventuelt foreta tiltak for å unngå fuktskader.

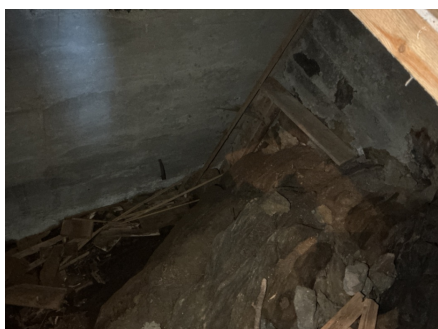
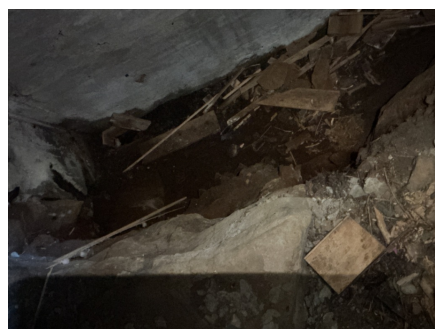
Avviket har ingen betydning ved dagens bruk og sannsynligvis har det vært vann i kryperommet siden byggeår. God ventilering av kryperommet forlenger byggets levetid.

- Ytterligere undersøkelser må foretas for å få kartlagt tilstanden og omfanget på eventuelle skader.

Kostnad er satt for å fylle igjen kryperommet.

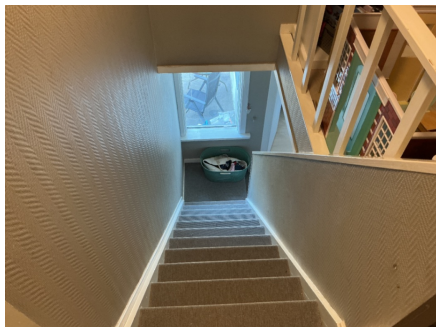
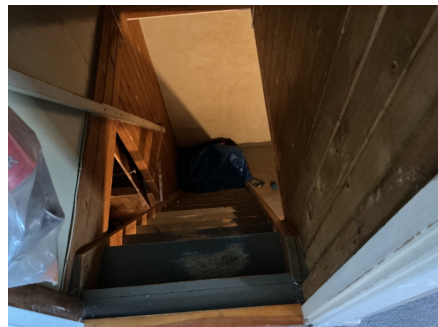
Fare for fallskader ved manglende rekkverk.

- Håndløper bør monteres, men det var ikke krav på byggetidspunktet.
- Trappen må påregnes skiftes ut.
- Rekkverk må monteres for å lukke avviket.

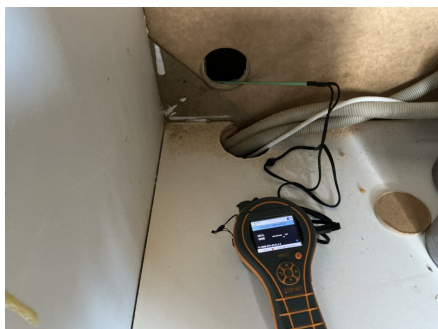
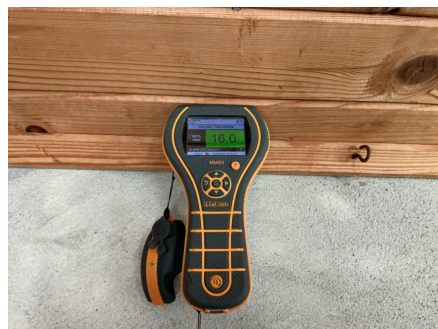
Hulltaking er foretatt uten å påvise unormale forhold. Hulltaking er foretatt i kjøkken bak våtsone for dusjen. Fuktqvotemåling (vekt%) i konstruksjonen ble målt til under 6.

- Det er registrert symptom på fuktskader

Det er registrert høyt fuktnivå i taket i kjelleren. Det er usikkert om fukten kommer fra kjelleren eller utettheter i badet.

- Det må gjennomføres ytterligere undersøkelser.

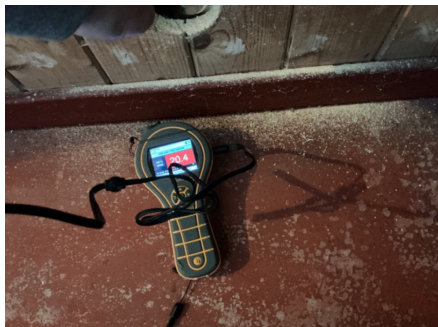
Hulltaking er foretatt og det er påvist avvik i hulltakingen. Hulltaking er foretatt i gang. Fuktkvotemåling (vekt%) i konstruksjonen ble målt til 20.

- Hulltaking er foretatt og det er påvist avvik i konstruksjonen.

- Gjennomføre ytterligere undersøkelser og foreta utbedring av skade.

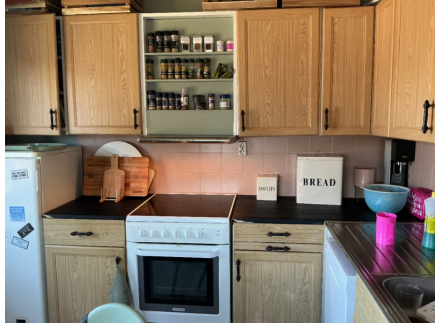
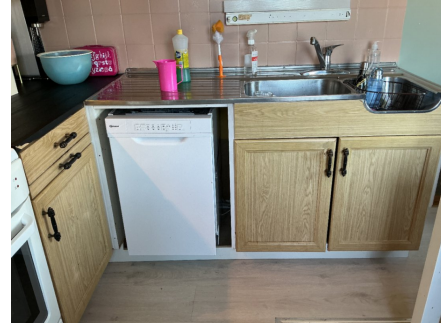
- Det er påvist skader på overflater/kjøkkeninnredning utover normal slitasjegrad.

- Påviste skader må utbedres.

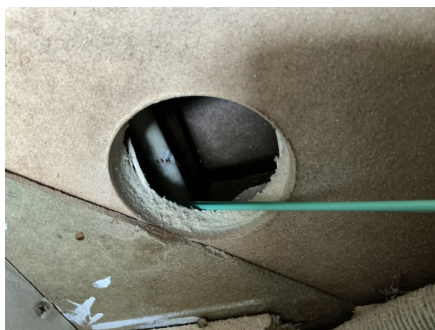
Gnagermerker på rørene.

- Det er ikke behov for utbedringstiltak siden anlegget fungerer i dag, men ut ifra alder kan skader plutselig oppstå på eldre anlegg.
- I forbindelse med oppgradering av våtrom vil det være naturlig med utskiftning av rør.

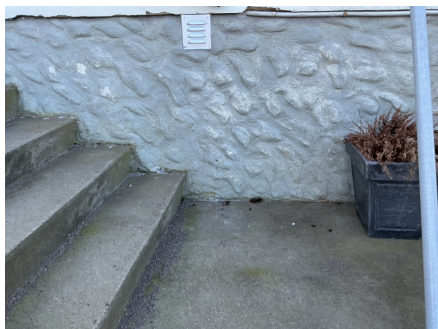
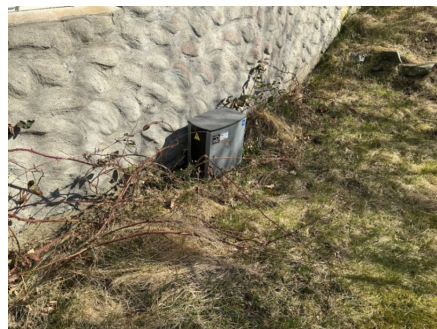
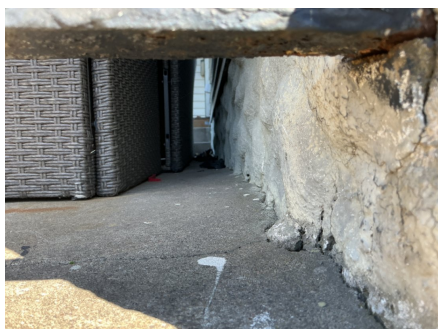
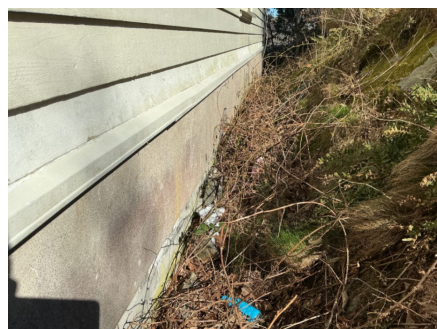
Det er ingen utvendig fuktsikring.

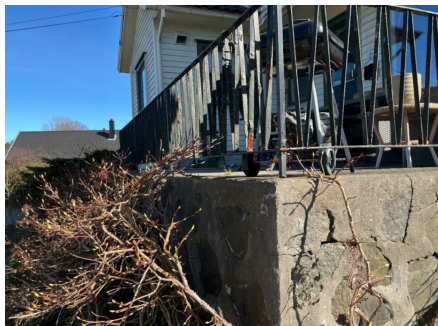
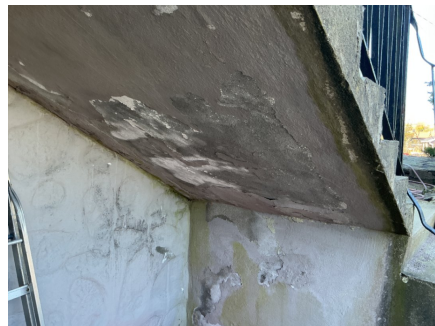
- Grunnmuren har sprekkdannelser.

- Det er påvist større sprekker og/eller skjevheter i muren.
- Det mangler rekkverk/annen sikring på forstøtningsmuren(e) ut ifra dagens krav.

- Påviste skader må utbedres.
