Fyrieggvegen 178 3660 RJUKAN

Tilstandsrapport Eierskifte

Boligtype: Fritidsbolig

Byggeår: 2016

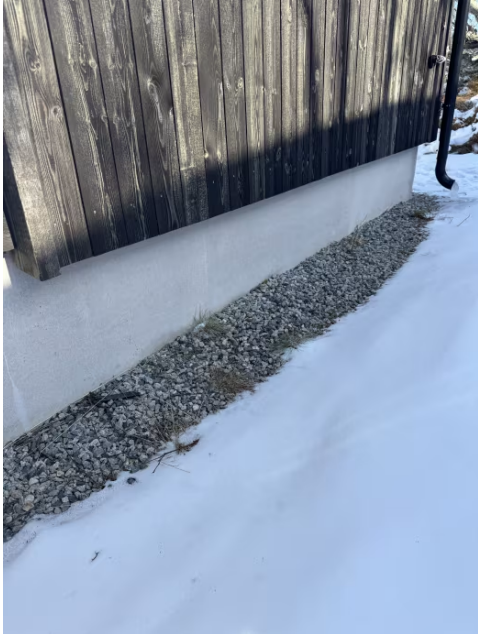
Drenerende terreng inntil grunnmur. Takvann blir ledet tilstrekkelig vekk fra grunnmur.

Naturlig drenering i terreng, samt monterte utkast på taknedløp. Det er ikke påvist fuktmerker på grunnmur etter opptrekk av fukt fra grunn. Det bemerkes at bare mindre deler av grunnmuren var tilgjengelig for kontroll.

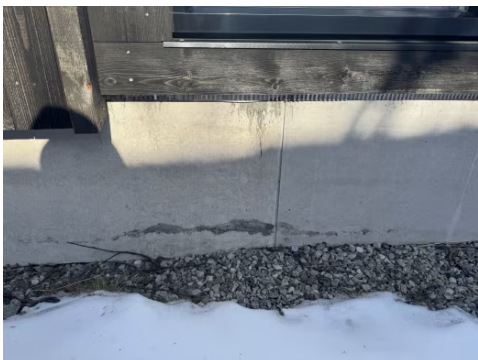
Stabil grunnmur, kum mindre riss og merker etter støping.

Slik konstruksjon har begrenset opptak av fukt og det er ikke tegn til dette på muren. Det er ingen oppsprekking etter bevegelser i grunn, muren er stabil.

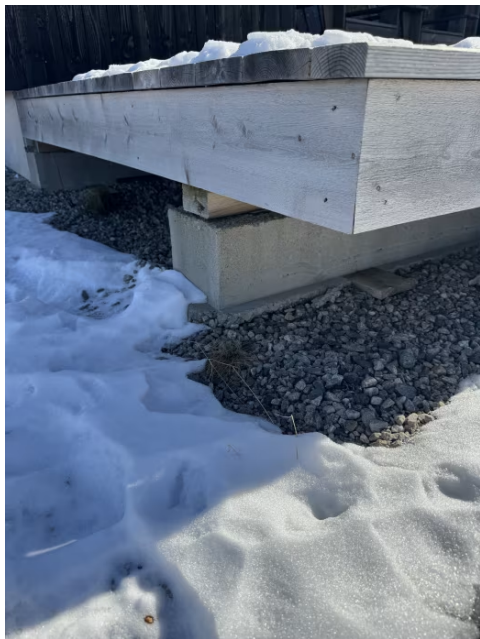
Stabil fundamentering.

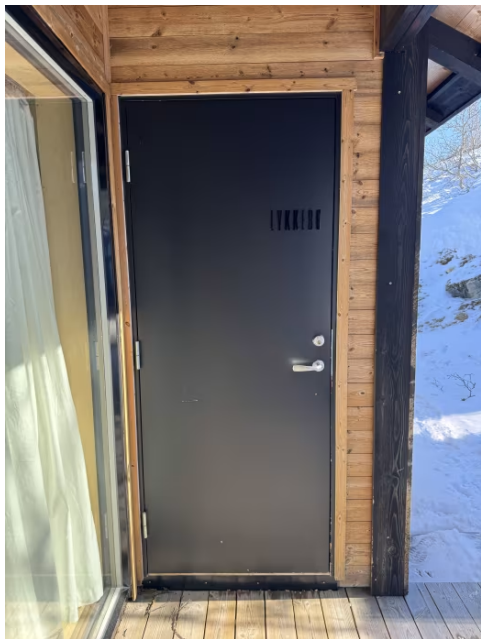
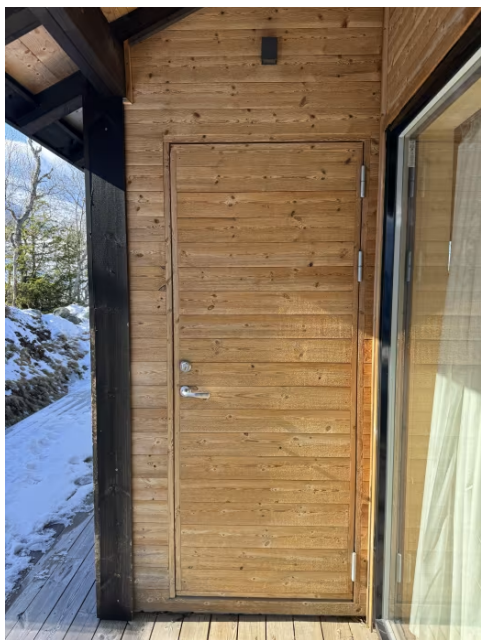
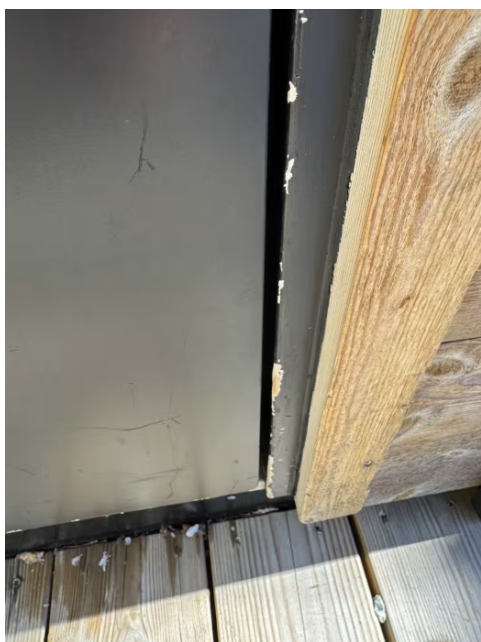
Kun mindre bruksmerker særlig på ytterdør.

Bruksmerker på ytterdør.

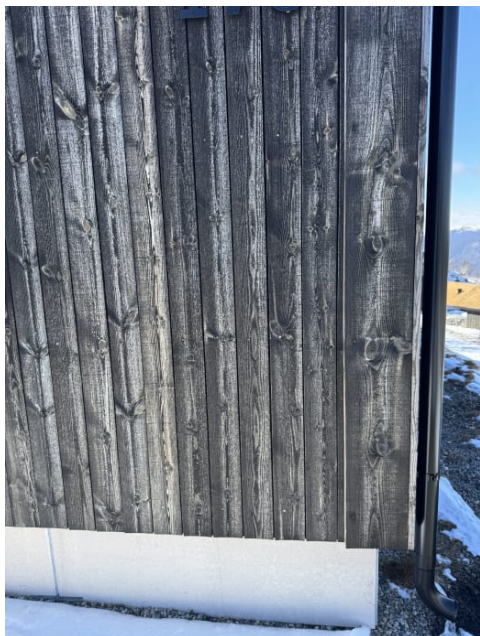
Stort sett hele og fungerende fasader.

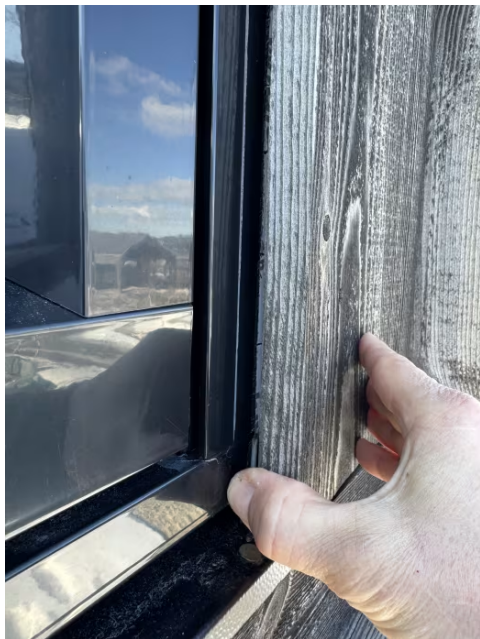
Det er åpninger mellom panel og vinduer.

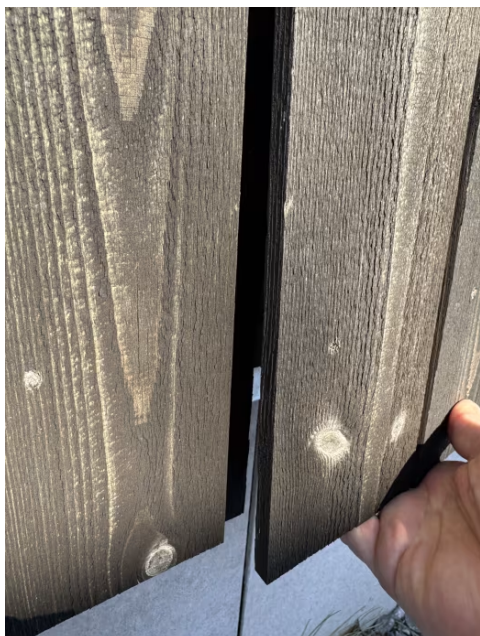
Det er registrert veggpaneler som er manglende festet, løse paneler må skrues fast.

Løse paneler.

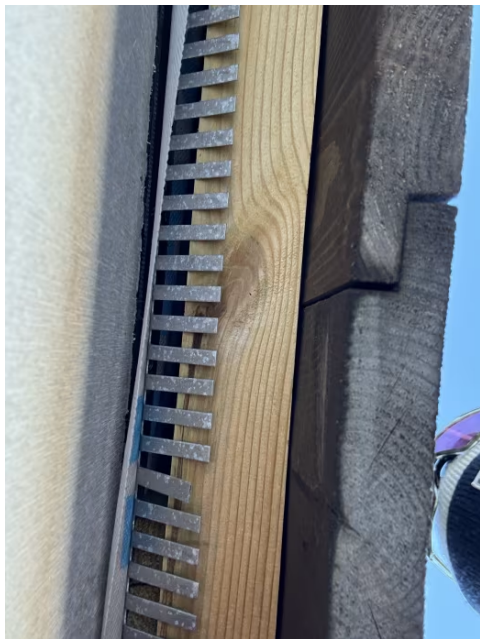
Kledningen er luftet og har musesperre.

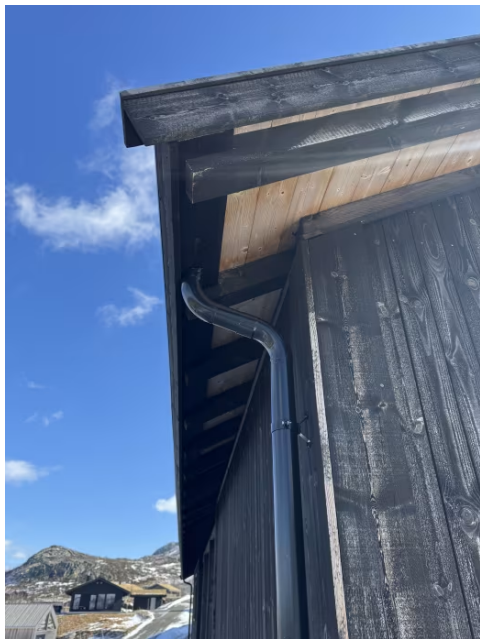
Nedløpsrør av metall.

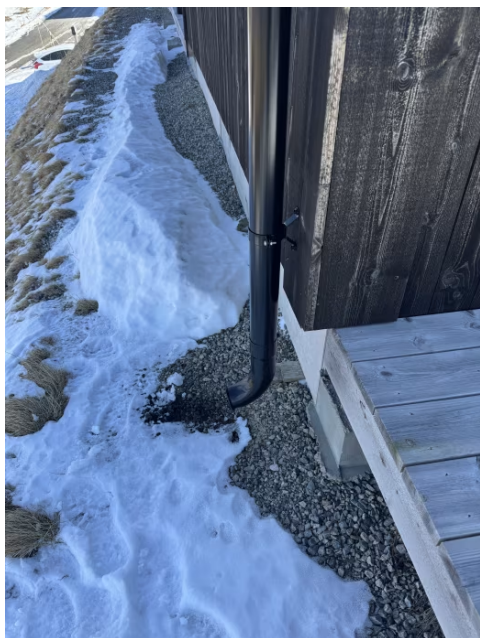
Takvann er ledet vekk fra grunnmur via utkast montert på nedløp.

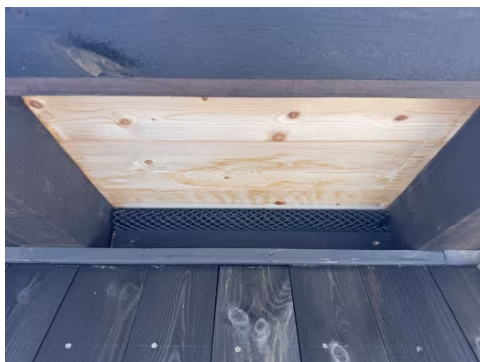
Synlig lufting.

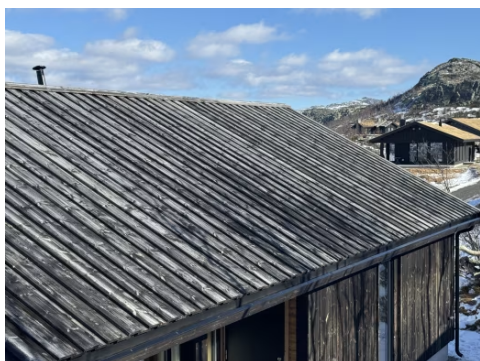
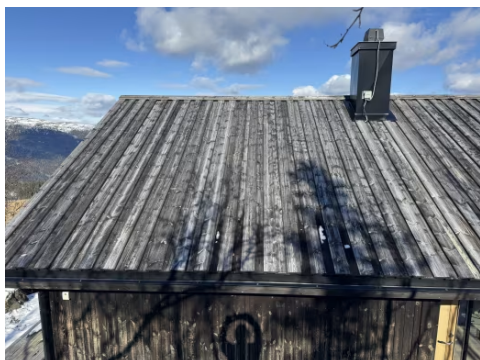
Det er ikke etablert takstige til pipe for feiing og kontroll, dette er et avvik fra forskrift som gir en TG3.

Det er ikke etablert snøfangere på taket. Dette er et avvik fra forskrift som gir en TG3.

Snøfanger må etableres for god personsikkerhet.

Forskriftsmessig adkomst for feier må etableres.

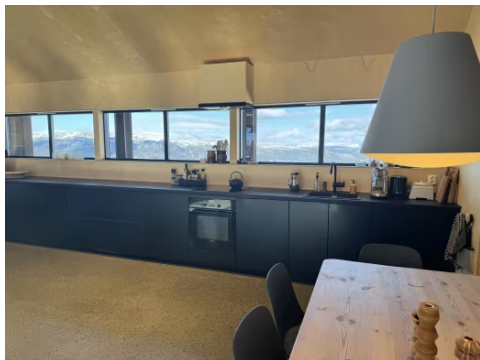
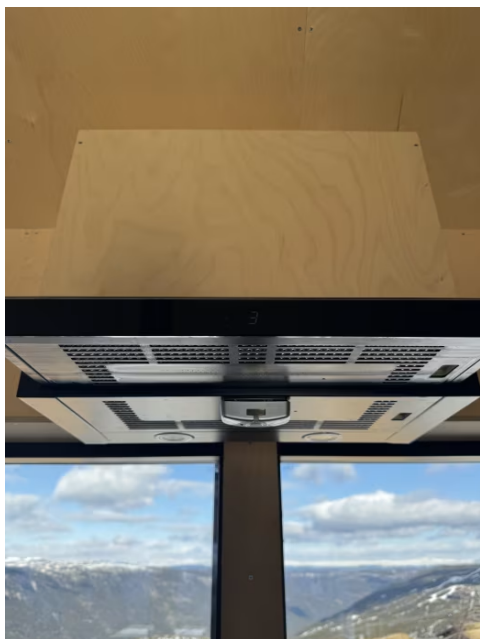
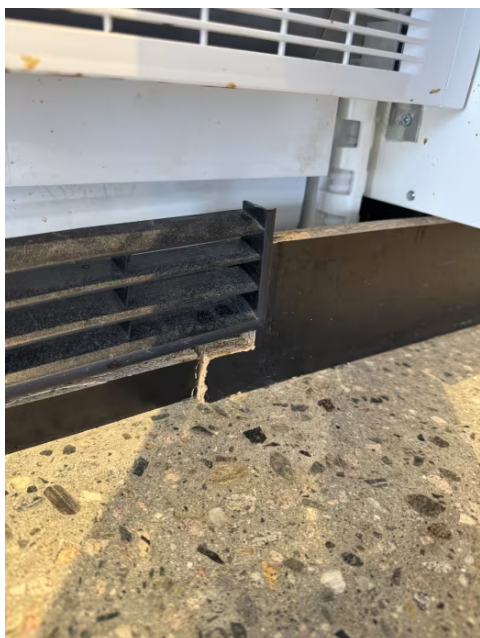
Mindre avvik på sokkellist.

Innredningen har ingen betydelige skader kun mindre avvik på sokkellist.

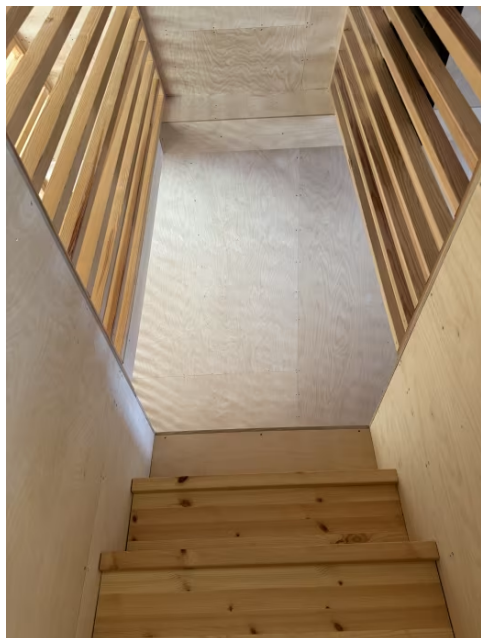
| Rett trapp av malt tre til hems. Trappen avviker fra vanlig trappeformel og er bratt å gå i. Det mangler håndrekke på vegger. | |

| TG2 er satt på grunn av krav til innvendige trapper i NS3600. Trapper skal ha 0,9m rekkverk eller håndrekke på begge sider og det skal ikke være åpninger i rekkverk eller mellom inntrinn på mer enn 0,1m. | |

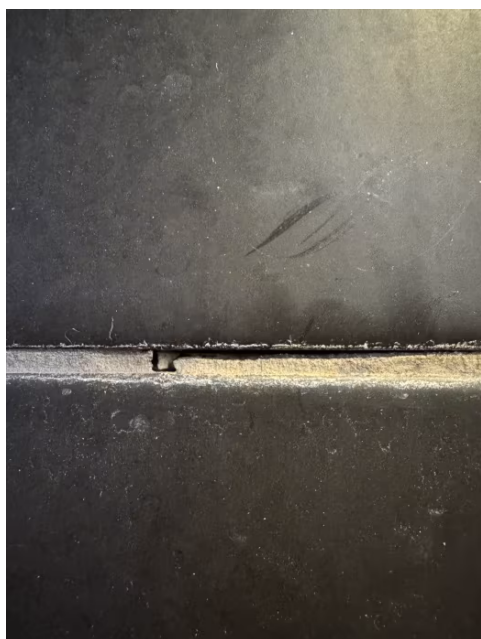
Overflater har ikke betydelig avvik, men det er registrert noen huller i flisfuger inn i dusjen nisje og saltutslag på flisefuger. Slike saltutslag kan erfaringsmessig komme av begrenset faldt sluk.

Avvik på flisfuger på veggen.

Huller i flisfuger bør utbedres og tettes.

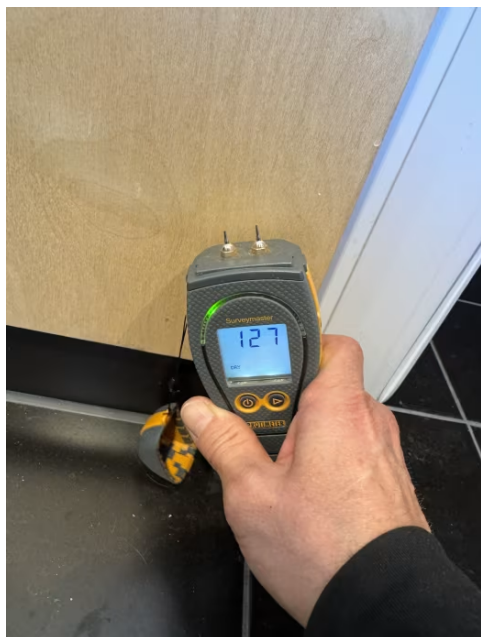
Dør og uegnede materialer i våtsone, men ingen påviste fuktskader.

Badet fungerer med forsiktig bruk, følg med på overflater for symptomer på skade. Dør, foringer og belistning bør være overmalt med våtromsmaling.

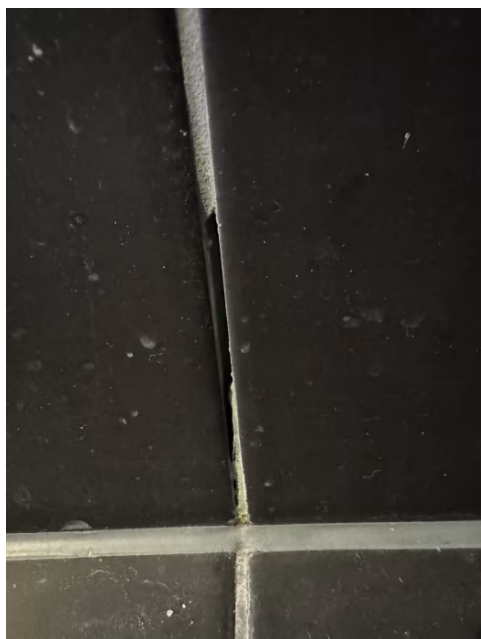
Avvik på flisfuger på veggen.

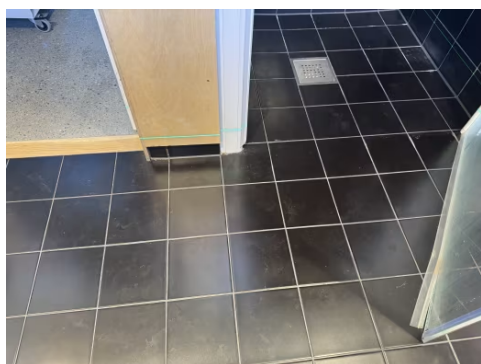
Fall forhold er målt med strek laser og gulvet har svært begrenset fall. Det er målt cirka 10 mm fall fra topp flis med dør terskel til topp slukrist inn i dusjnisje. Det er cirka 5 mm fall fra topp flis dør terskel til topp sluk under servant.

Svært begrenset fallforhold.

Det bør sørges for at minimumskravet på 25mm fra topp synlig membran til slukrist ivaretas.
Vann tett oppkant ved dørterskel bør etableres.

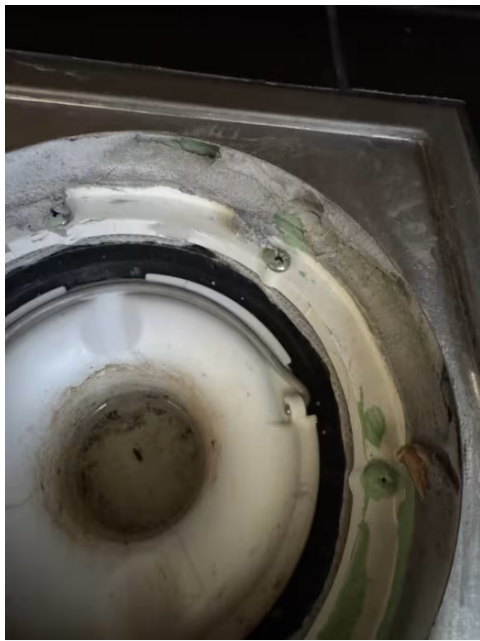
Synlig tettesjikt i sluket.

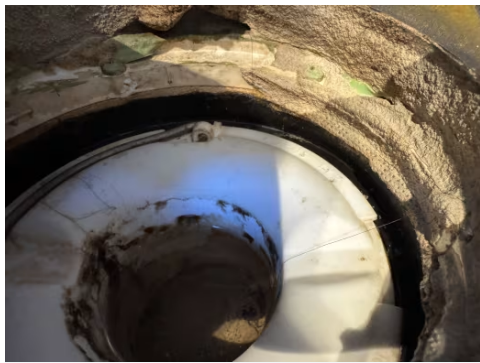
Synlig tettesjikt i sluket.

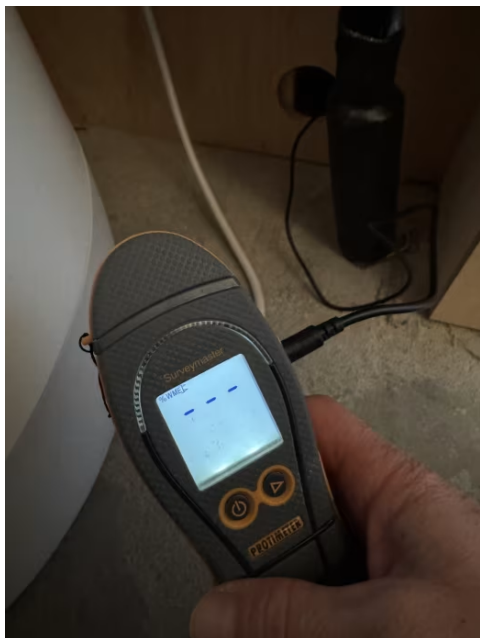
Jeg har tatt hull i tilstøtende kottvegg ved dusjsonen og målt med protimeter (fuktighetsmåler). Målingen ga ingen utslag på fukt i kontrollert område. Jeg registrerte heller ingen eldre fuktmerker.

Ingen målt fukt i vegg mot dusjsone.

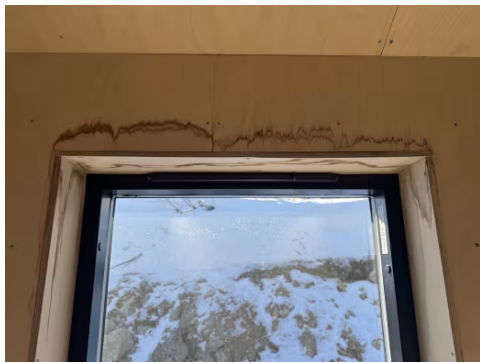
Det er registrert fuktmerker på innsiden av vindu i gang, det er også mindre fuktmerker på andre vinduer.

Avviket opplyses av selger å være kondensering. Erfaringsmessig kan slik fukt komme av for dårlig isolering mellom vindu/vegg og utett innvendig dampsperre. Kald luft vil trenge inn i veggkonstruksjon og kondensere mot varme overflater lenger inn i veggen.

Det bør åpnes opp rundt vinduer og kontrollere for tetthet og isolering, dette gjelder også rundt pipe i tak og andre gjennomføringer i ytre konstruksjoner.

Fuktpåvirket trevirke bør byttes ut.

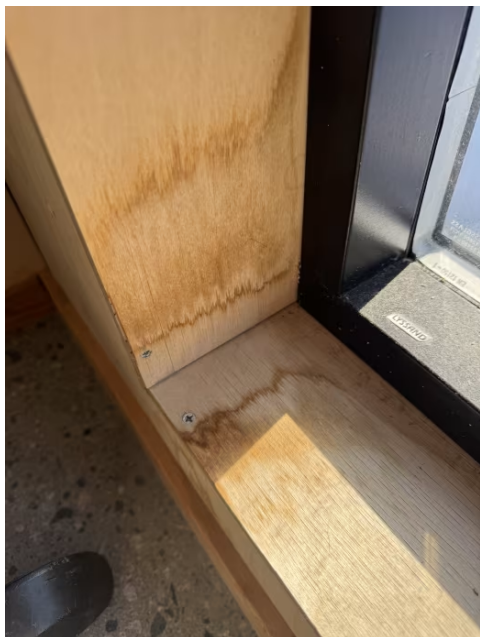
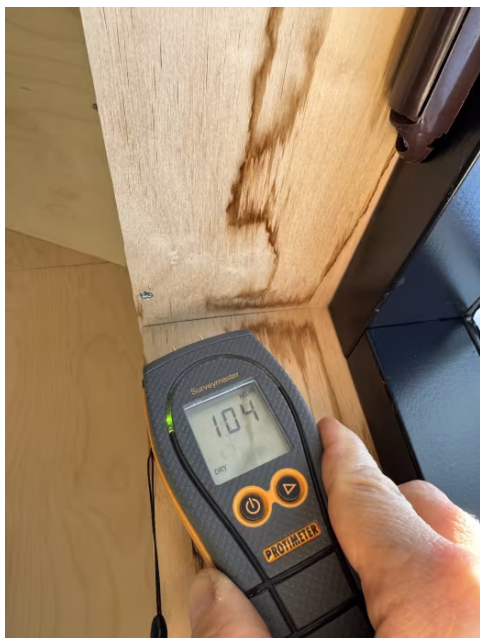
Det er ikke målt fukt på overflater på befaringdagen.

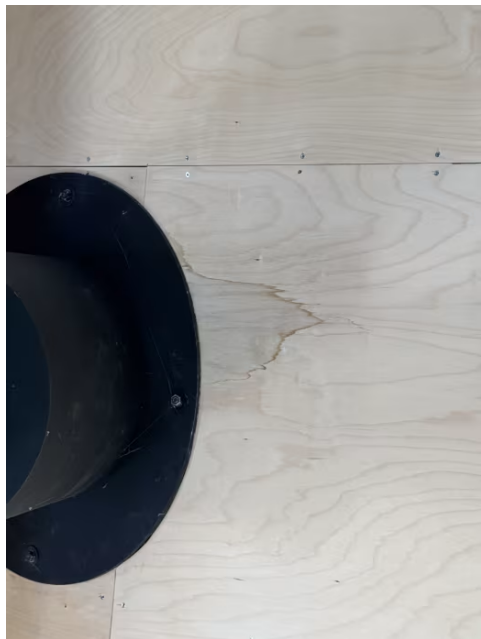
Det er registrert mindre fuktmerker i gjennomføring til stålrør for pipe i himling. Slike merker kan være forårsaket av kondensering.

Fuktmerker rundt pipe i himling.

Det bør utføres kontroll av tetthet ved pipebeslag over tak.

Fuktpåvirket trevirke bør byttes ut.
