Tilstandsrapport

Enebolig med garasje

Elvebakken 8, 1930 AURSKOG

Befaringsdato: 03.03.2025

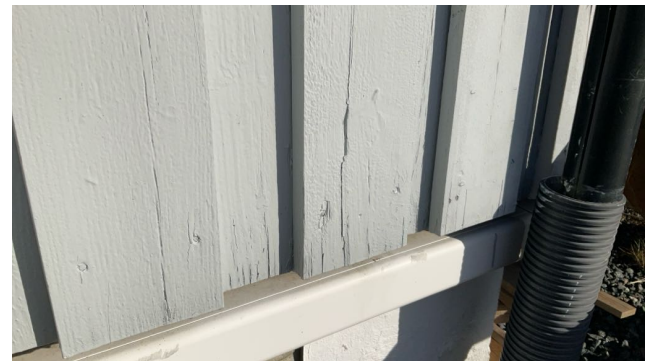
Vurdering av avvik:

- Det er ingen eller liten lufting i nedre kant av kledning mot grunnmur.
- Det er påvist spredte råteskader i bordkledningen.
- Det er værslitt/oppsprukket trevirke/trepaneler.

Avvik på værslitt/oppsprukket kledningen gjelder kun små/enkelte steder.

- Lokal utbedring/utskiftning bør utføres.

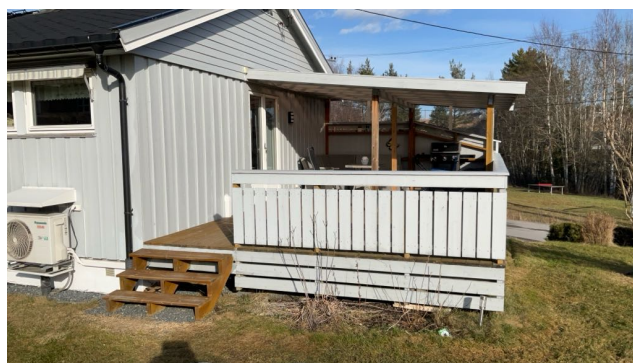
TG 2 Balkong

Balkong i frittstående trekonstruksjon med spaltegulv av tre og rekkverk i trekonstruksjon.

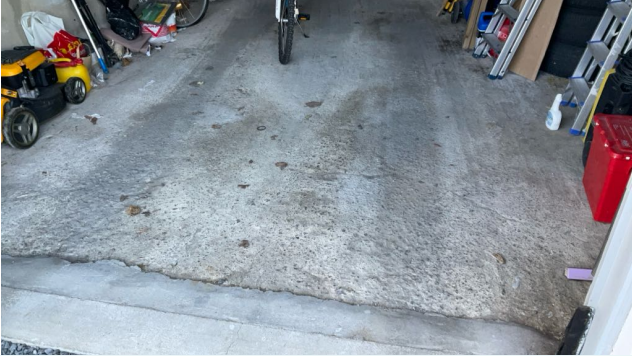
TG 2 Overflater

Det er stedvis slitasje, skader, sprekker på overflater.

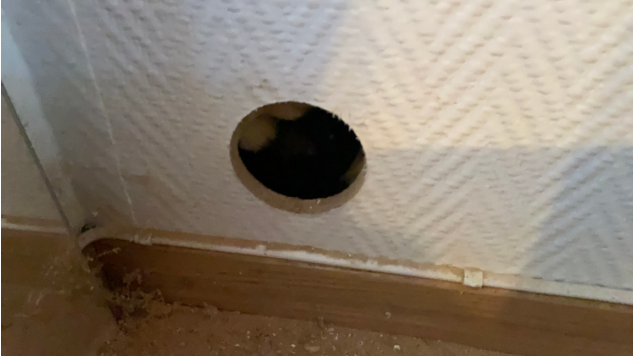
TG 2 Rom Under Terreng

- Det er påvist indikasjoner på noe fuktgjennomtrenging i kjellergulv.
- Det er påvist indikasjoner på noe fuktgjennomtrenging inn i kjellermur.

Med overflatesøk med fuktindikator Protimeter MMS ble det påvist forhøyede fuktverdier stedvis nederst på grunnmur og stedvis i betonggulv i U. etg.

Grunnmur og betonggulv mot grunn på bygninger fra denne byggetiden er normalt ikke fuksikret og kapilærsug av fukt kan forekomme. Grunnmur fra denne byggetiden er normalt ikke isolert og det kan dermed dannes kondenspunkt i muren som igjen kan føre til fuktighet og fukskader.

- Det påviste fuksnivå gir grunn til å overvåke konstruksjonen jevnlig for å se utvikling over tid, og eventuelt foreta tiltak for å unngå fukskader.

Det må gjøres tiltak med fuksikring av kjelleretasjen for å lukke avviket. Det må gjøres tiltak med utvendig isolering for å hindre kondensdannelse i grunnmuren.

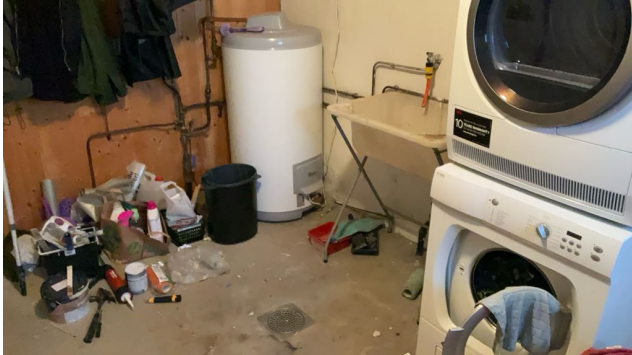
! TG 2 Tilliggende konstruksjoner våtrom

Hulltaking er ikke foretatt da det ikke er fysisk mulig pga tilliggende konstruksjoner.
Vaskerommet har vegger av murte lettklinkerblokker hovedsaklig og hulltaking er dermed ikke mulig.
Det ble gjort enkle fuktsøk med overflateinstrument Protimeter MMS på vaskerommet.

Med overflatesøk med fuktindikator Protimeter MMS ble det påvist forhøyede fuktverdier nederst på grunnmur og i betonggulv.
Grunnmur og betonggulv mot grunn på bygninger fra denne byggetiden er normalt ikke fuktsikret og kapilærsug av fukt kan forekomme.

Det bør gjøres tiltak med fuktsikring av kjelleretasjen.

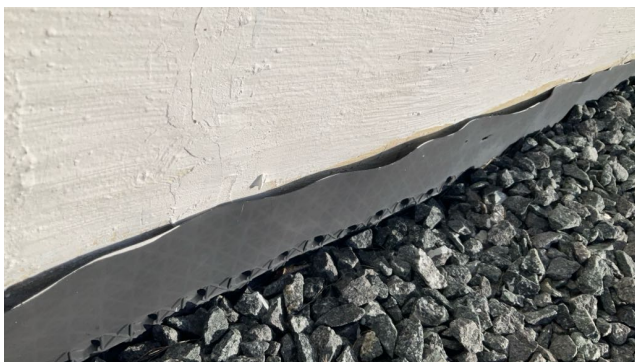
TG 2 Grunnmur og fundamenter

Bygningen har grunnmur i lettklinkerblokker.

- Det er registrert horisontalriss som er symptom på jordtrykk.

Horisontalriss er synlig på vaskerommet.

- Lokal utbedring må utføres.

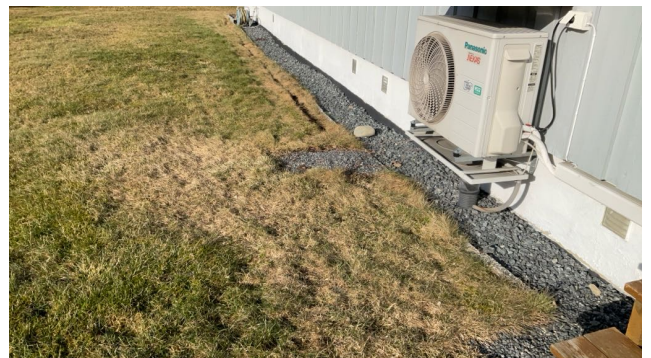
TG 2 Utvendige vann- og avløpsledninger

Utvendige avløpsrør er av plast og utvendige vannledninger er av plast (PEL). Fra byggeåret.

- Det er ikke behov for utbedringstiltak siden anlegget fungerer i dag, men ut ifra alder kan skader plutselig oppstå på eldre anlegg.
