# Tilstandsrapport

Fritidsbolig

Ole Halvorsens vei 876, 3788 STABBESTAD

Befaringsdato: 23.06.2025

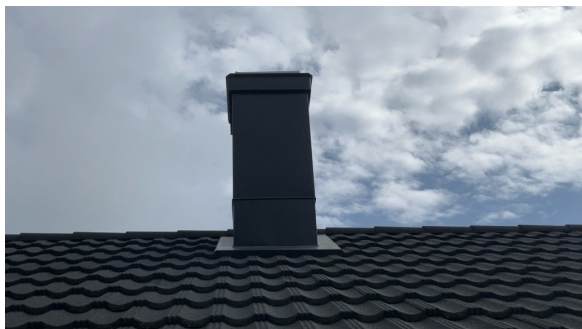
Pipebeslag.

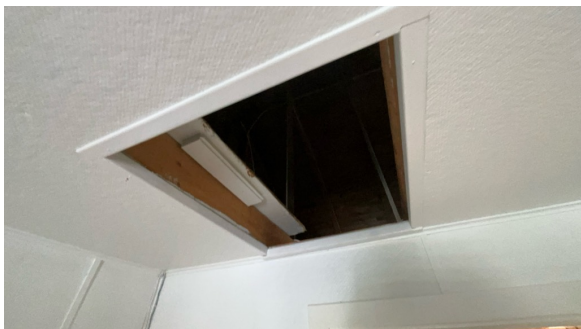
Luke opp til loft.

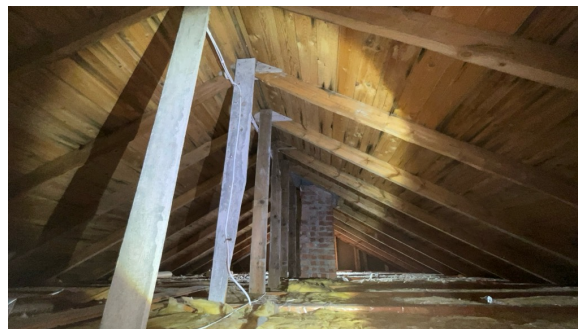
Takkonstruksjon er av varierende alder. Det er registrert noe elde og spor etter fukt. Fukt sporene ser ut til å være av noe elde dato, dette kan tyde på at det ikke er noen direkte vannlekkasjer i dag.

Del av takkonstruksjon, sett fra loft.

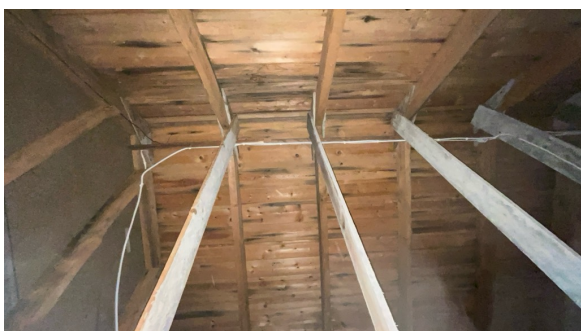
Del av takkonstruksjon, sett fra loft.

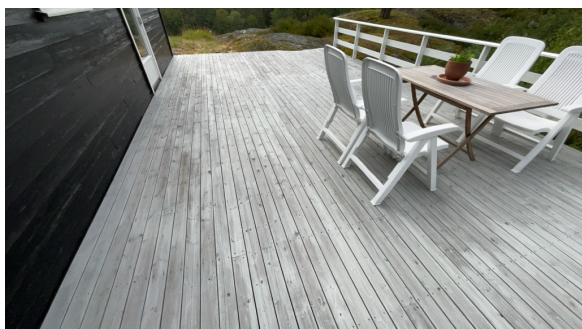
Del av terrasse.

Det er ikke behov for umiddelbare tiltak, men man må påregne vedlikehold av terrassedekke, ut fra en vanlig vedlikeholdsvurdering.

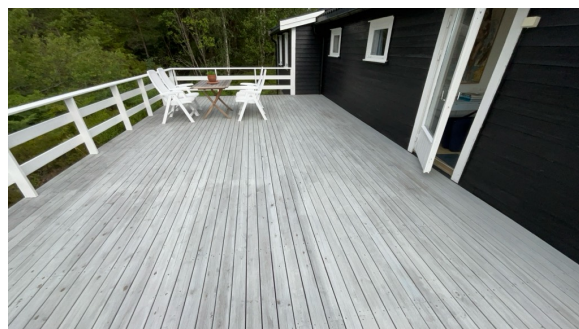
Del av terrasse.

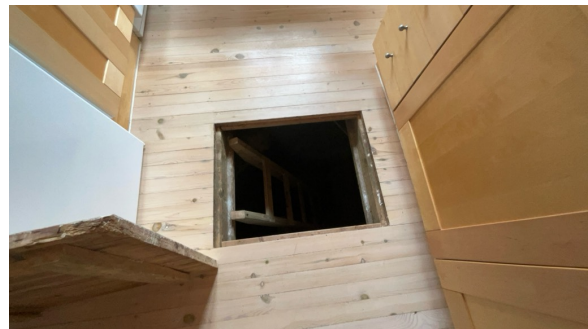
Symptomer på fukt, det er registrert fukt og saltutslag.

Luke i gulv ned til rom under terreng og krypkjeller.

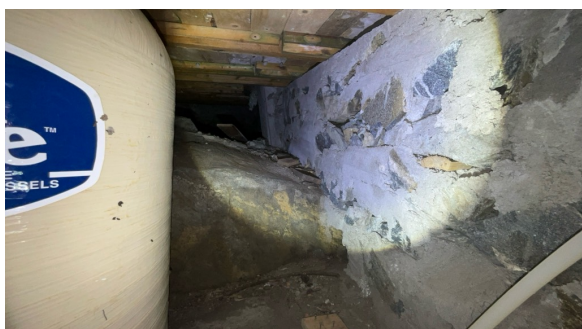
Symptomer på fukt, det er registrert fukt og saltutslag. Det er også spor etter edderkopper.

Del av krypkjeller.

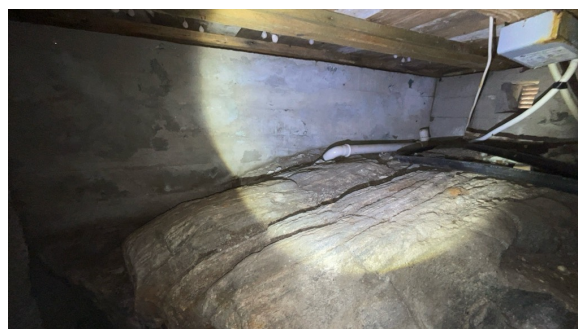
Del av krypkjeller.

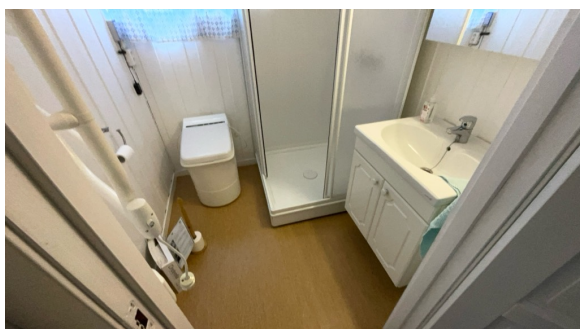
Del av badrom.

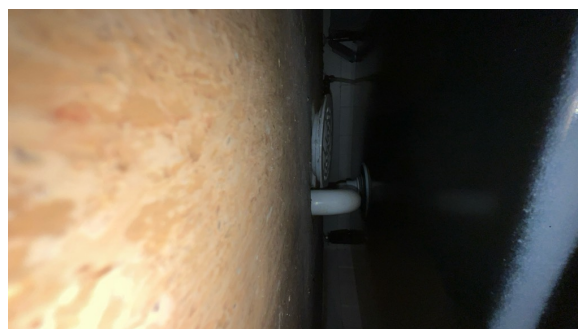
Sluk i gulv under dusjkabinett.

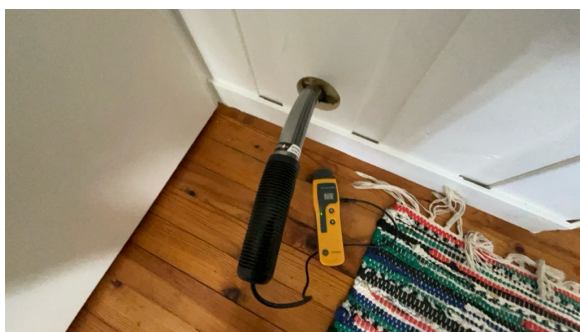
Hulltaking er foretatt uten å påvise unormale forhold.

Hull for kontroll av fukt.

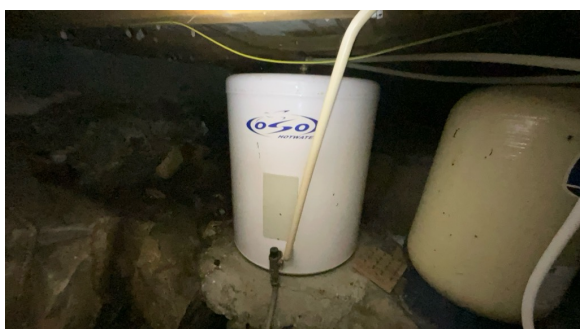
Varmtvannstank.

- Det er ikke behov for utbedringstiltak siden tanken fungerer i dag, men ut ifra alder kan skader plutselig oppstå på eldre tanker.

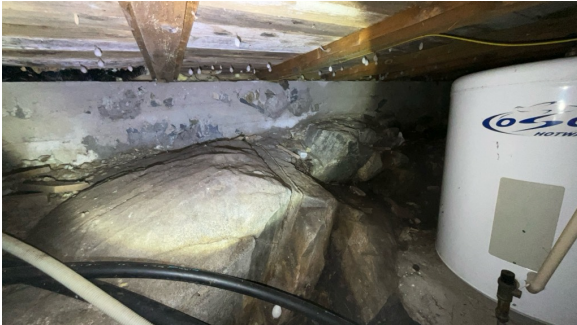
Grunnmur oppfyller i dag sin hovedfunksjon, men det er registrert noe sprekker.

Del av grunnmur.

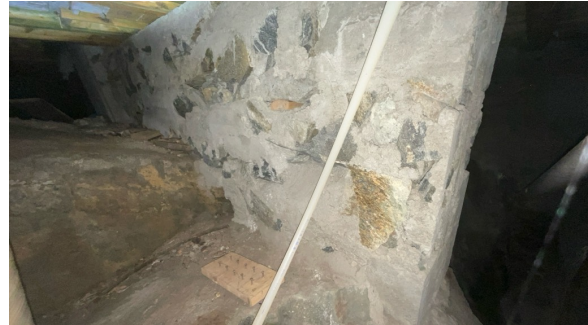
Del av grunnmur.

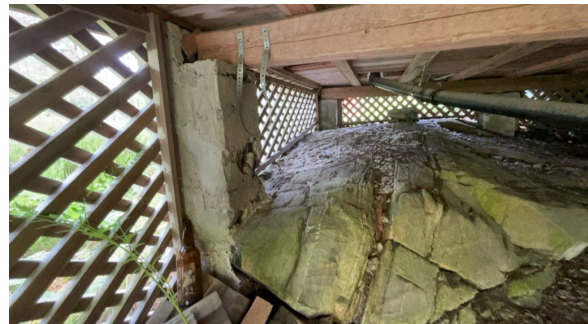
Pilar.
