# Tilstandsrapport - NS 3600

## Tore Hunds vei 20 0576 Oslo

Rune Kristiansen Takst AS  
Tore Hunds vei 20. Oppdrag 25101

**Rapport kode: 526341**  
**Opprettet: 20.08.2025**  
**Utskrift: 27.08.2025**

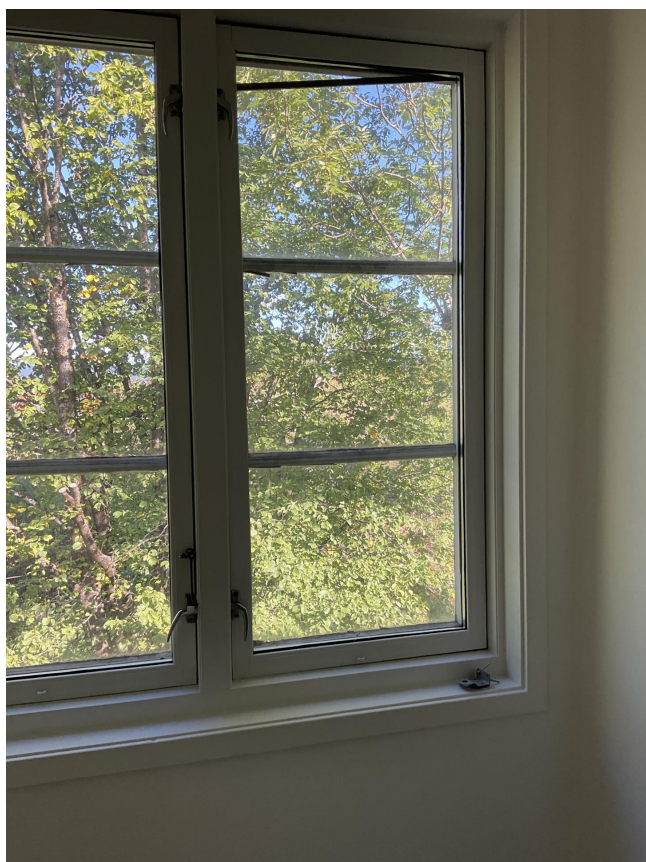
Vindu mot nord-vest.

Dette vinduer er i dårligere stand enn de øvrige vinduene, og har skader.  
Dette vurderes til TG-3.

Vinduet mot nord-vest har mer slitasje/skade en øvrige vinduer.

Dette vinduet bør byttes.

Det settes et kostnadsestimat på ca. kr. 25.000,-

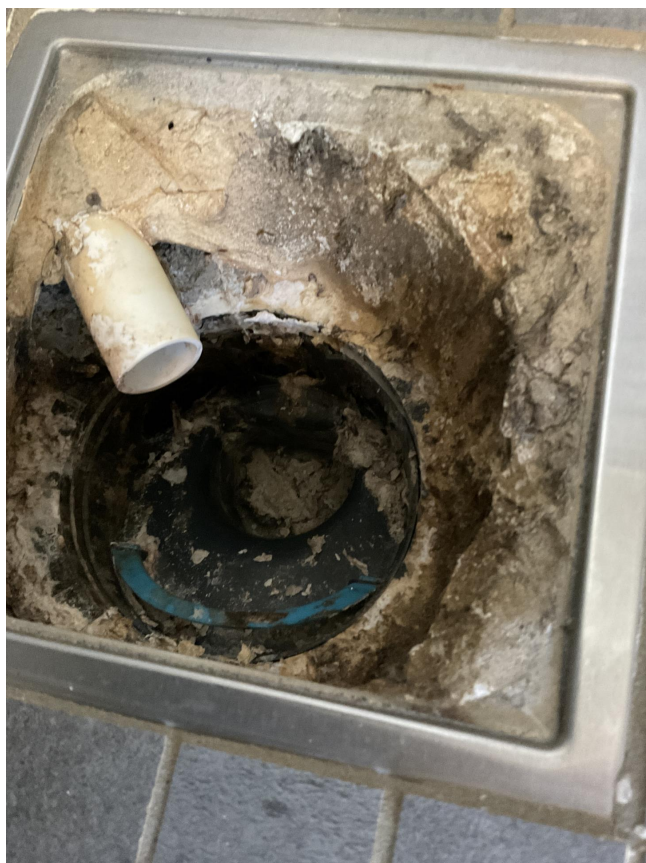
Sluk.

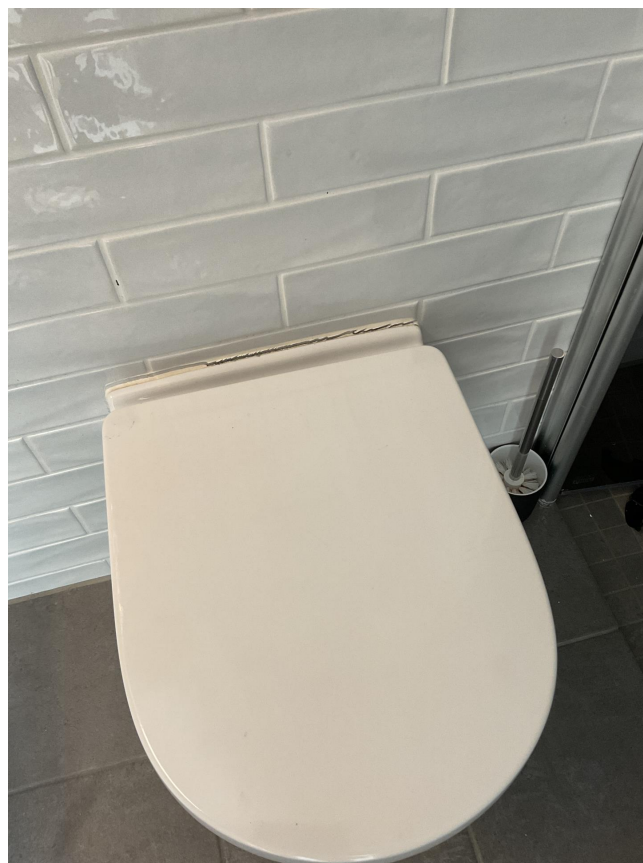
Glippe i silikonefuge.

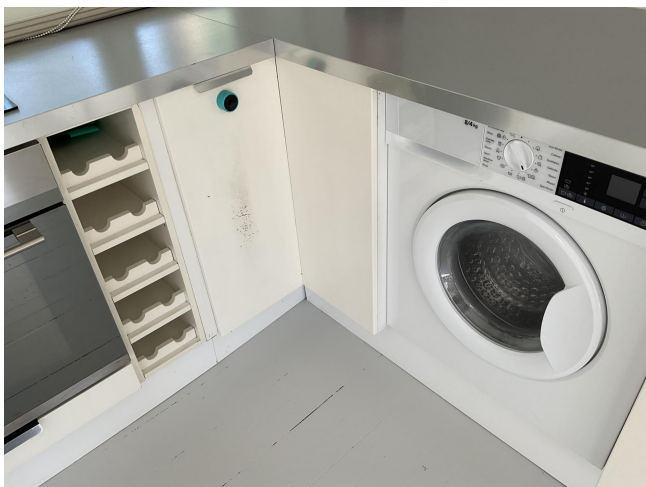
Kjøkkenet har brukslitasje og enkelte skader.

Stedvis brukslitasje på kjøkkeninnredningegn.

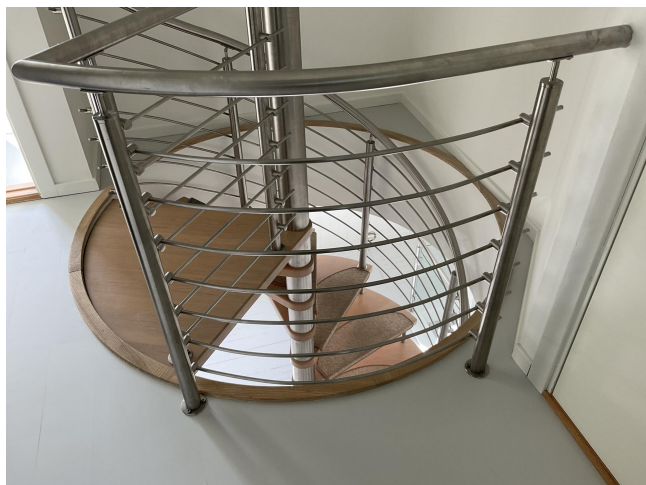
Konsekvens: Disse avvikene kan være en sikkerhetsrisiko.

Vindel-trapp og rekkverk tilfredsstillende ikke sikkerhetskrav.

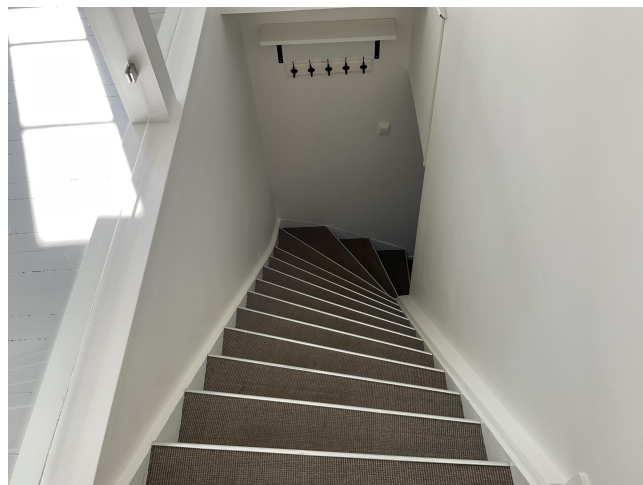
Manglende håndløper på vegger.

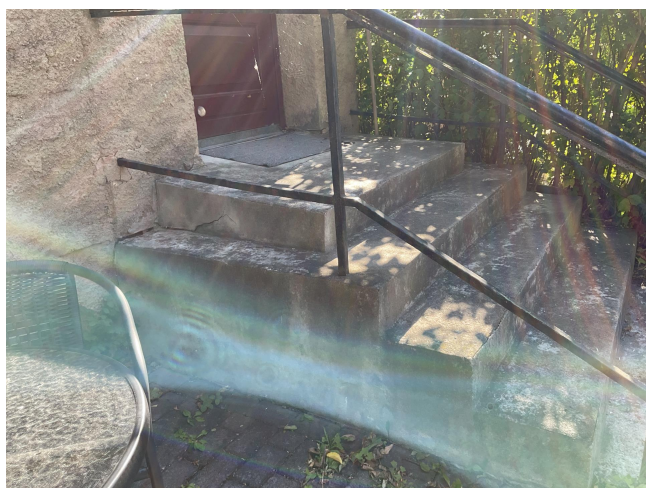
For rekkverk er det ikke behov for tiltak, da man ikke kan gjøre utbedringer grunnet estetiske krav. Men avviket skal bemerkes i rapporten.

Skjevhet i øvre trappetrinn.  
Store åpninger i rekkverk.

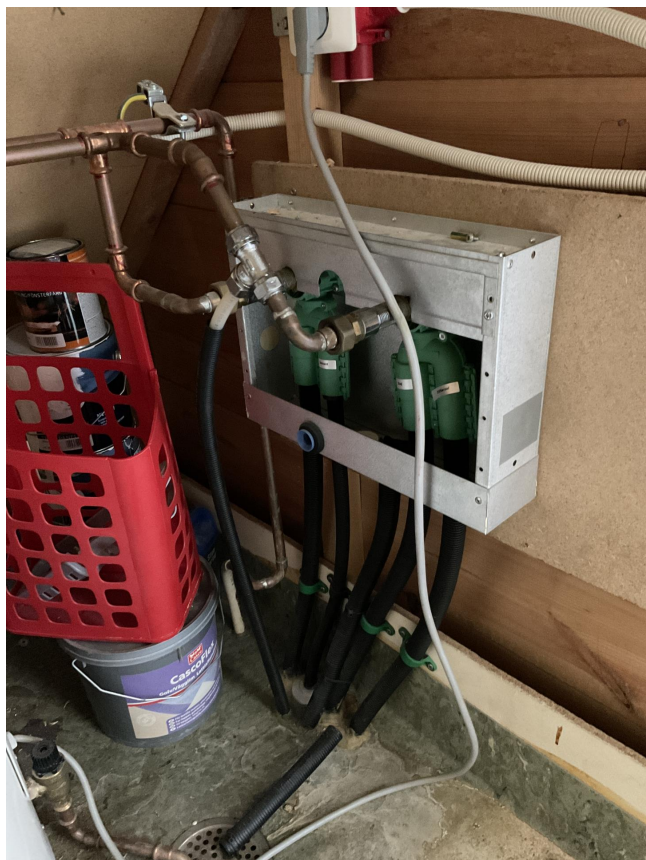
Fordelerskap plassert på loft.

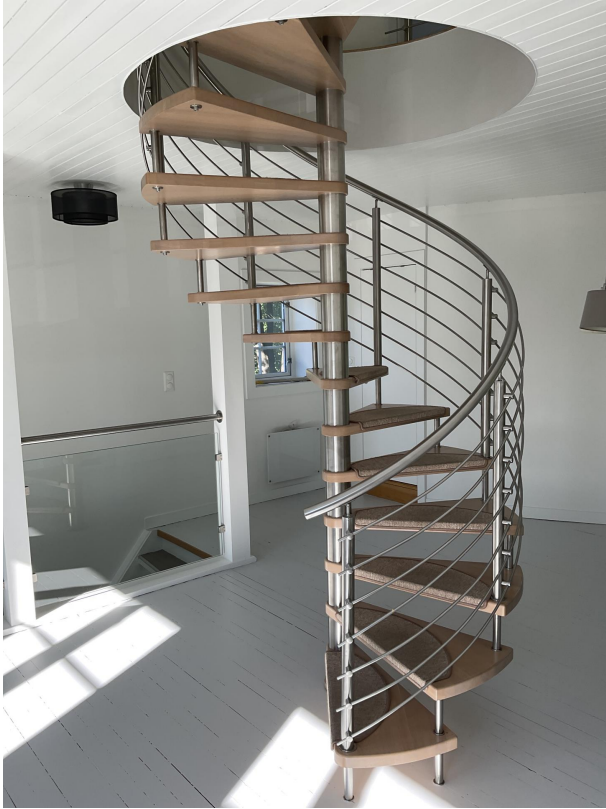
Dette er en vindel-trapp, som bl.a. ikke tilfredsstiller bredde for en internt trapp i en bolig.

Vindel-trapp. Denne tilfredsstiller ikke krav som eneste internt trapp i en bolig.
