Tilstandsrapport

Boligbygg med flere boenheter
-

Fredensborgveien 13 B, 0177 OSLO
-

Rapportdato: 28.04.2026

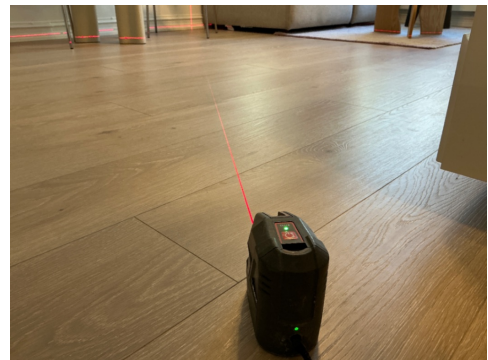
- Målt høydeforskjell på mellom 10 - 20 mm innenfor en lengde på 2 meter. Tilstandsgrad 2 gis med bakgrunn i standardens krav til godkjente måleavvik.

Nivellering stue/kjøkken + soverom, avvik ca. 10-20 mm

- For å få tilstandsgrad 0 eller 1 må høydeforskjeller rettes opp. Det vil imidlertid sjelden være økonomisk rasjonelt som et enkeltstående tiltak i en bolig som dette. Dersom boligen en gang skal renoveres, kan man vurdere slike tiltak.

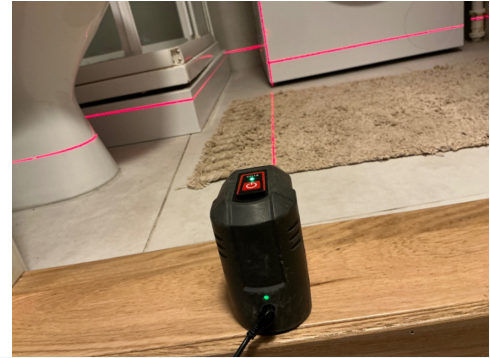
Gulvet er flislagt. Rommet har elektriske varmekabler. Fall mot sluk er målt til ca. 10 mm. Høydeforskjell fra toppen av sluket til toppen av membranen ved dørterskelen er ca. 15 mm.

- Det er påvist at høydeforskjell fra topp slukrist til gulv/synlig topp membran ved dørterskel er mindre enn 25 mm.
- Det er påvist at noen fliser har bom (hulrom under).

- Selv om bom eller hull lyd ikke alltid er et umiddelbart problem, bør det overvåkes nøye før eventuell utvikling i sprekker i flisfuger e.l. oppstår. Dette må en foreta tiltak for, for å begrense utviklingen.
- Til tross for avviket i fall/høydeforskjell til sluk, vil gulvet fortsatt kunne lede vann mot sluket, men med redusert effektivitet. Dette kan potensielt øke risikoen for vannansamling i enkelte områder av badet.

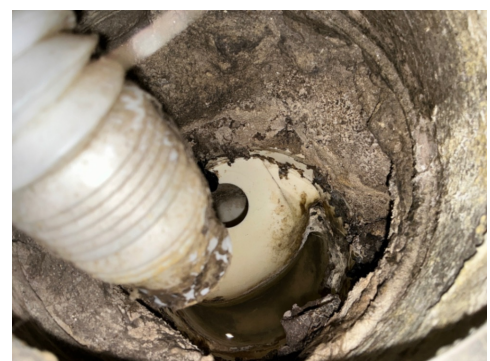
Slu

- Det er påvist mangelfull/feil utførelse rundt rørgjennomføringer e.l. som gir fare for fukt i konstruksjonen i våtsone.
- Membran kan ikke konstateres (ikke synlig og det foreligger heller ikke dokumentasjon).
- Mer enn halvparten av forventet brukstid er passert på membranløsningen.

- Det må innhentes dokumentasjon.
- Overvåk tilstanden jevnlig. For å få tilstandsgrad 0 eller 1 må tettesjiktet skiftes ut, men tidspunktet for når dette er nødvendig er vanskelig å si noe om.
- Det er viktig å merke seg at levetiden til en membran varierer basert på kvalitet, installasjon og bruk. Eldre membraner kan bli sprø og sprekke opp, noe som fører til at de mister sin vanntettende funksjon. Dette kan resultere i vannlekkasjer gjennom vegger og gulv og fuktskader.
- Det må foretas utbedring for å unngå fuktskader i konstruksjonen.

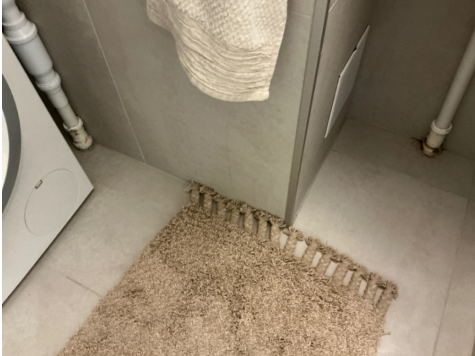
Usikre gjennomføringer

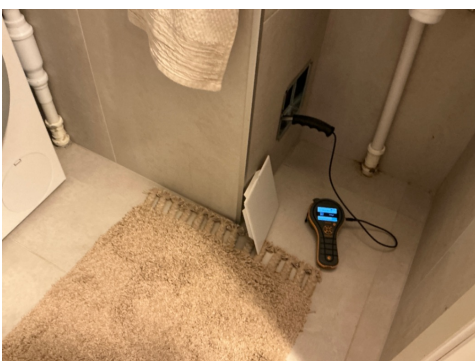
Hulltaking er ikke foretatt da det er benyttet luke i våtrom.

I tilstøtende rom mot våtsonen er det kjøkken og sjakt

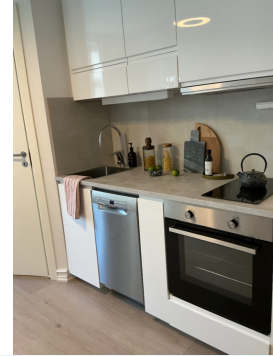
- Det er kun kullfilterventilator på kjøkkenet og heller ikke andre forserte/mekaniske avtrekksløsninger fra kokesonen.

- Om mulig bør det etableres mekanisk/forsert avtrekk ut fra kokesonen.

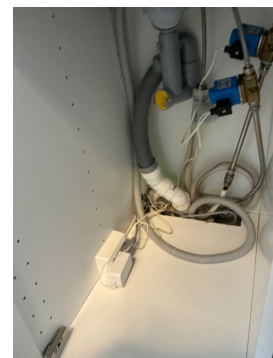
- Mer enn halvparten av forventet brukstid er passert på innvendige vannledninger.

- Tidspunkt for utskiftning av vannledninger nærmer seg.
- I forbindelse med oppgradering av våtrom vil det være naturlig med utskiftning av rør.
