Tilstandsrapport

Østregate 104D , 2317 HAMAR

Befaringsdato: 22.04.2026

Autorisert foretak: E&K TAKST AS

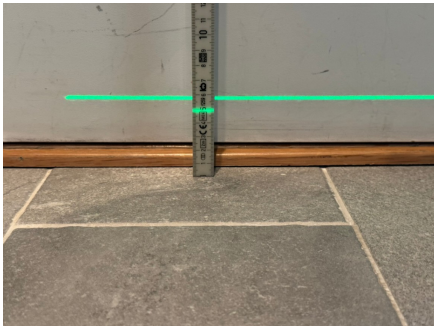
! TG 1 Etasjeskille/gulv mot grunn

Boligen har etasjeskille i betong. Kontroll av etasjeskille utføres med nivelleringslaser. Det tas stikkprøver i to retninger i minst to rom per etasje der det lar seg gjøre. Ingen vesentlige avvik ble registrert. Målt lokalt avvik er <10mm og totalt avvik <15 mm pr. rom.

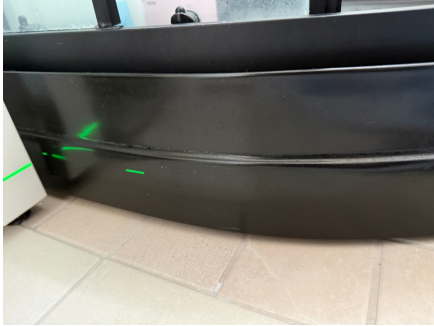
! TG IU Overflater Gulv

Det er registrert fall på gulv fra dør mot dusjsone. Lokalfall i dusjsonen er ikke kontrollert på grunn av plassering av dusjkabinett. Det er derfor begrenset

grunnlag for å vurdere gulvets fallforhold i sin helhet. Forholdet medfører usikkerhet om vann ledes tilfredsstillende til sluk ved eventuell vannbelastning utenfor dusjkabinettet. Dusjkabinettet bør fortsatt benyttes som risikoreduserende tiltak. Ved behov for full kontroll av fallforhold bør dusjkabinettet demonteres slik at gulvet i dusjsonen kan kontrolleres.

Dusjkabinett med fastmontert sokkel.

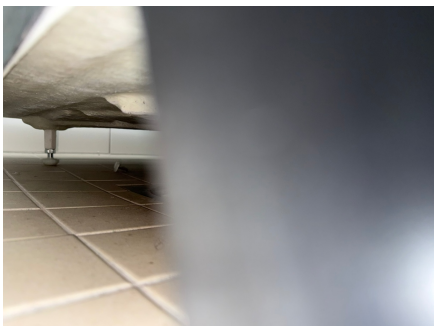
TG 2 Sluk, membran og tettesjikt

Det er ikke fremlagt dokumentasjon på utførelse av membran/tettesjikt. Sluk har begrenset mulighet for inspeksjon og rengjøring på grunn av plassering av dusjkabinettet. Dette begrenser muligheten til å kontrollere overgangen mellom sluk og tettesjikt, samt å følge opp normal rengjøring og vedlikehold. Forholdet medfører økt risiko for uoppdagede feil ved tettesjikt/slukløsning, redusert avrenning og skadeutvikling dersom sluket tilstoppes eller det oppstår lekkasje ved sluk.

Sluk var ikke tilgjengelig for undersøkelser befaringdagen grunnet plassering av dusjkabinettet.

Dokumentasjon på utførelse av membran/tettesjikt bør innhentes, om mulig. Det bør også sikres bedre tilgang til sluk for inspeksjon og rengjøring. Dusjkabinettet bør tilpasses slik at sluket kan kontrolleres og rengjøres ved behov.

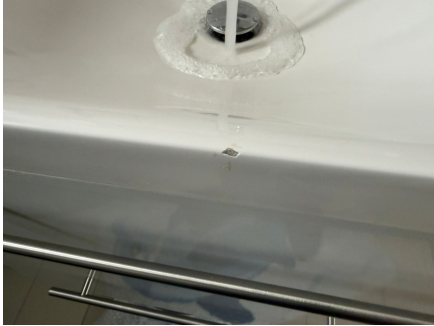
TG 1 Sanitærutstyr og innredning

Sanitærutstyr og innredning fremstår i hovedsak med normal bruksslitasje. Det er registrert et mindre hakk i servant. Forholdet vurderes som et kosmetisk avvik uten registrert funksjonsmessig betydning.

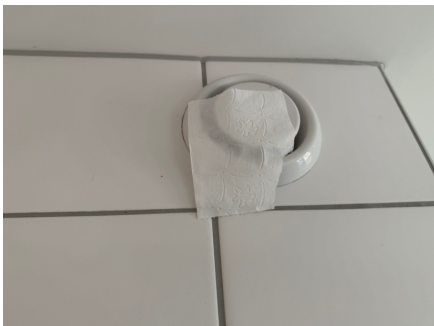
TG 1 Ventilasjon

Felles mekanisk avtrekk. Avtrekk er testet med papir og det registreres sug i kanalen.

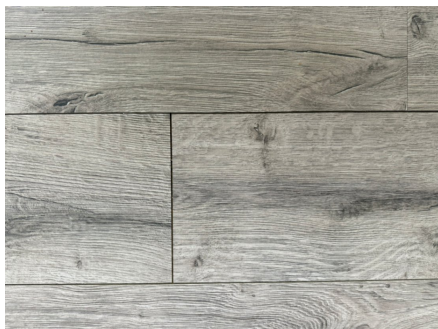
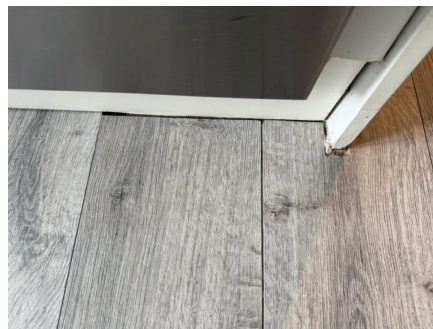
TG 2 Overflater og innredning

Kjøkkeninnredning har bruksmerker som vurderes som normal bruksslitasje. Det er registrert gliper i enkelte skjøter i laminatgulv. Årsaken er ukjent, og det ble ikke registrert utslag ved bruk av fuktindikator på gulvet. Forholdet medfører økt risiko for videre åpning i skjøter og skadeutvikling i gulvoverflaten.

Gliper i gulvskjøter bør utbedres for å begrense videre skadeutvikling. Gulvet bør skjermes mot vannsøl og rengjøres med begrenset bruk av vann.

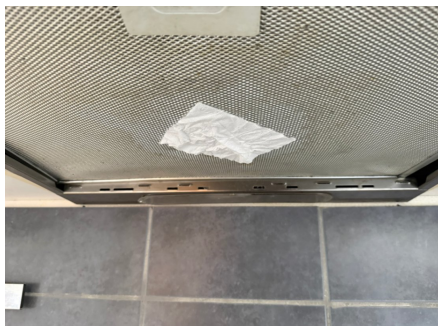
TG 1 Avtrekk

Ventilator i overskap. Kjøkkenventilatoren er testet med papir og det registreres sug i kanalen.

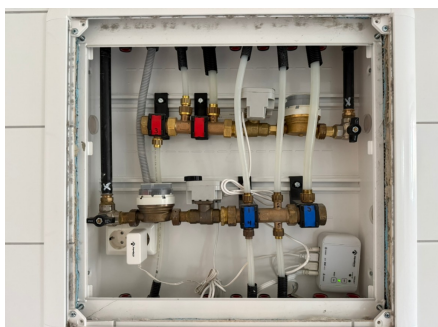
TG 1 Vannledninger

Innvendige vannledninger er av plast (rør i rør). Det er besiktiget i rørskap.

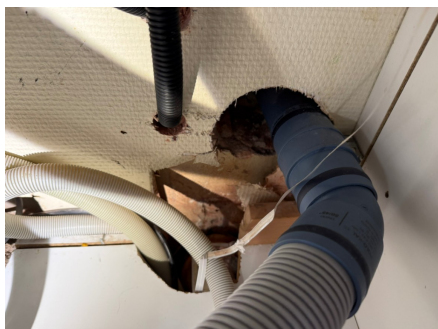
TG 1 Avløpsrør

Synlige avløpsrør i plast.

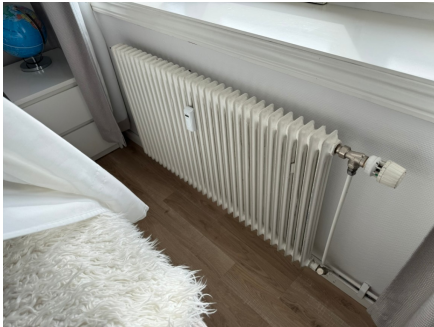
TG 2 Vannbåren varme

Mer enn halvparten av forventet brukstid er passert på radiatorer og anlegg for vannbåren varme. Det er ikke registrert konkrete tegn til lekkasje eller funksjonssvikt ved befaring, men alder gir økt risiko for svekkelser, lekkasjer og behov for utskifting av komponenter.

Anlegget bør kontrolleres jevnlig for tegn til lekkasjer og funksjonssvikt. Utskifting av eldre radiatorer og komponenter bør påregnes ved behov.

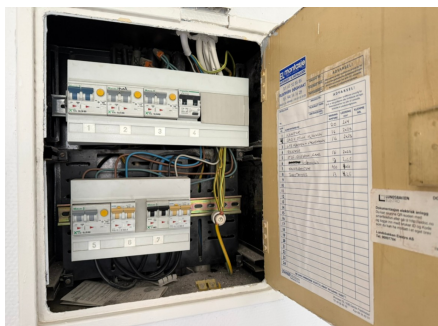
Elektrisk anlegg

Ja Det er lite kjennskap til det elektriske anlegget, og det er ikke fremlagt dokumentasjon på oppgraderinger/arbeider som er utført etter 1999. På bakgrunn av manglende dokumentasjon og begrensede opplysninger om anlegget anbefales det utvidet el-kontroll utført av registrert elektroinstallatør.
