Tilstandsrapport

Tomannsbolig

Åshagen 1 B, 1866 BÅSTAD

Befaringsdato: 10.01.2025

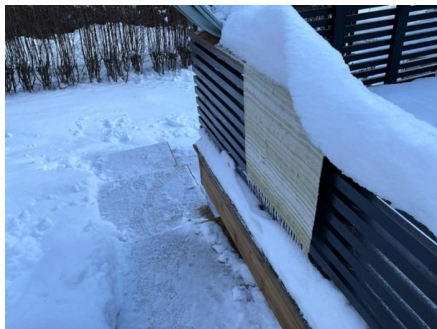
Vurdering av avvik:

- Det er ikke krav om utbedring av rekkverkshøyde opp til dagens forskriftskrav.
- Det er ikke krav om utbedring av åpninger i rekkverk til dagens forskriftskrav.
- Det bør foretas nærmere undersøkelser av balkong/terrasser når den er snøfri.

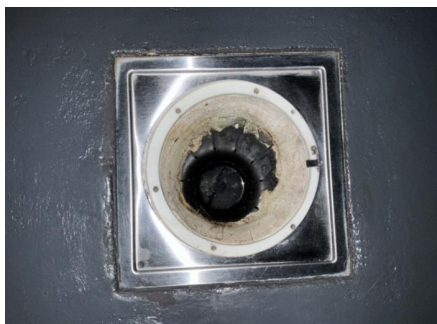
- Over halvparten av forventet brukstid på tettesjikt og sluk er passert, og det er usikkert om tettesjiktet er rustet for dagens bruk. Vaskerommet vil fortsatt kunne tåle forsiktig bruk, det er dog ingen garantier, og det er usikkert når tettesjikt må skiftes ut.

- Ikke påvist klemt membranløsning i sluket, klemringen er heller ikke tilstrekkelig festet. Jevnlig rensing av sluket er viktig. Feil i tetting rundt sluket er den største årsaken til lekkasjer fra bad. Det er derfor viktig at ikke vannet blir stående over vannlåsen i sluket.

- Sluket må sjekkes og rengjøres jevnlig.
- Installering av tett dusjkabinett anbefales.
- Det må gjøres nærmere undersøkelser.
- Overvåk tilstanden jevnlig. For å få tilstandsgrad 0 eller 1 må tettesjiktet skiftes ut, men tidspunktet for når dette er nødvendig er vanskelig å si noe om.

- Våtrommet kan fortsatt fungere med dagens avvik, det er dog ingen garantier for tetthet. Utbedring vil imidlertid sjelden være økonomisk rasjonelt som et enkeltstående tiltak. Ved en eventuell renovering, påse at badet bygges riktig, og med tilstrekkelig dokumentasjon.

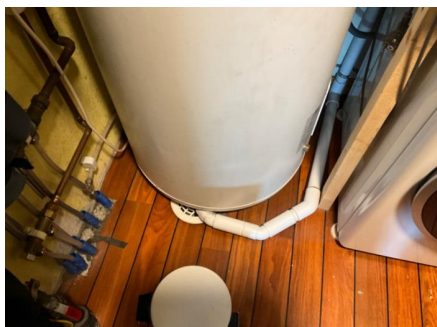
Vurdering av avvik:

- Det anbefales etablering av tilstrekkelig tettesjikt i vaskerommet for å sikre ekstra beskyttelse mot potensielle fuktproblemer. Dette vil redusere risikoen for fremtidige skader, spesielt i tilfelle lekkasje.

Kostnadsestimat: 50 000 - 100 000

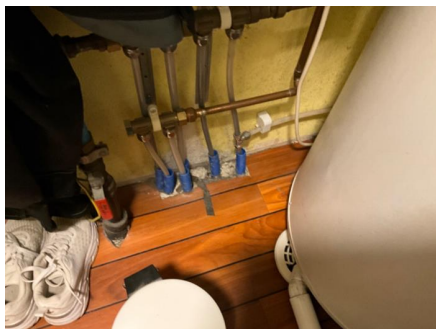
- Det er avvik:
 - Rørkursene på rør-i-rør systemet på vannledninger er ikke merket.
- Det er påvist at eventuelt lekkasjevann fra rør-i-rør-systemet ikke blir ledet forsvarlig til sluk eller annen kompenserende løsning.
- Rørkursene på rør-i-rør-systemet for vannledningene er ikke merket, noe som gjør det utfordrende å identifisere hvilke rør som fører til spesifikke vannuttak eller kraner.

- Rørkurser på rør-i-rør system bør merkes.
 - Tiltak:
- Merk rørkursene tydelig i rør-i-rør-systemet. Uten merking kan det være vanskelig å identifisere riktig kurs ved lekkasjer eller vedlikehold, noe som kan føre til forsinkelser og risiko for skade.
- Rør-i-rør-systemet bør ledes til sluk eller annen sikker løsning for å håndtere lekkasjevann. Uten dette kan lekkasjer forbli skjult og føre til fuktskader i bygningskonstruksjonen.

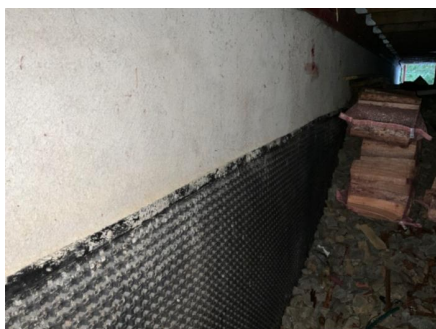
Drensfunksjon fra byggeåret. Av naturlige årsaker, er kontroll av drenerende masser og drenering begrenset.

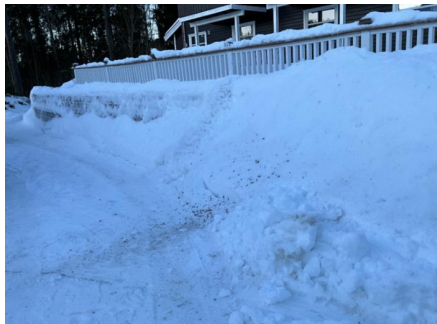
- Forstøtningsmurer er snødekt og derfor ikke nærmere vurdert.
- Det er avvik:
- Opplyst om mindre skjevheter i støttemuren.

- Det bør foretas nærmere undersøkelser av forstøtningsmurer når de er snøfri.
