# H J Kogstads veg 2 2040 KLØFTA

## Tilstandsrapport Eierskifte

Boligtype: Enebolig med utleie

Byggeår: 1975

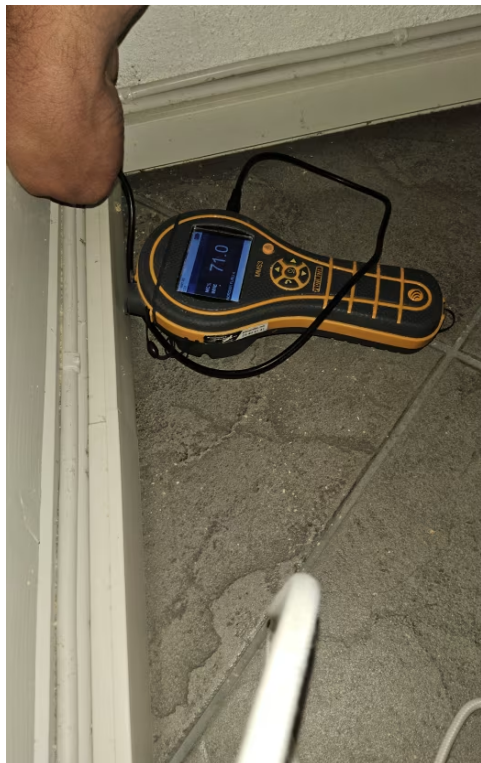
### 6.3 Rom under terreng

Det er utført hulltaking i nedre del av vegg i kjellerstuen. Målinger viser forhøyede fuktverdier i konstruksjonen. Fuktinnholdet i treverket er målt til 71 vektprosent, noe som indikerer høye fuktverdier. Normalt fuktinnhold i treverk ligger vanligvis under 20 %, og verdier over 30 % kan gi grobunn for mugg- og råteskader.

Det anbefales videre undersøkelser for å kartlegge årsaken til fuktinntrengningen og vurdere nødvendige utbedringstiltak.

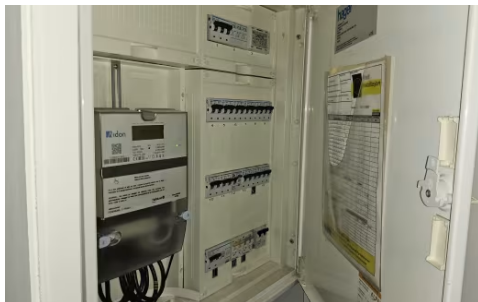
## 6.27 Elektrisk

| Det er utført kontroll av det elektriske anlegget 2.7.2025. Denne kontrollen er utført iht. NEK 405-2. I den fremviste rapporten er det registrert avvik. Det anbefales derfor å sette seg inn i denne rapporten for å få en oversikt over tilstanden til det elektriske anlegget. | |

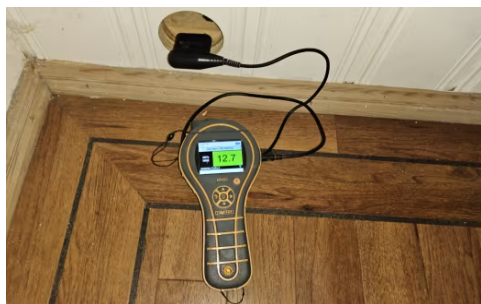
## 6.32 Våtrom: Bad 1. etasje - Hoveddel

Til tross for avvik i fallforhold fungerer rommet med avviket.

Det er ikke etablert noen dreksåpning for synliggjøring av eventuelle lekkasjer fra innebygget sisterner til klosettet, og det er ikke forevist noen dokumentasjon på annen godkjent løsning.

Hulltaking er utført fra tilstøtende gang mot kjellerstue, uten at det ble avdekket unormale forhold i konstruksjonen. Fuktkvotemåling i treverk viser en verdi på 13 vektprosent, noe som ligger godt innenfor normalområdet for tørt treverk. Verdier under 15 % anses som trygge med tanke på risiko for mugg- og råteskader.

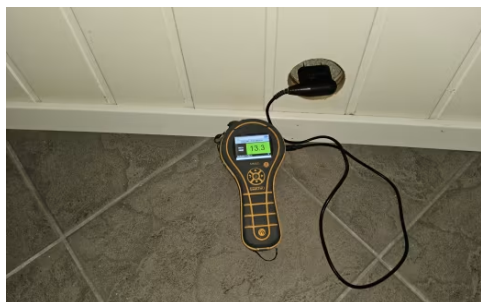
## 6.33 Våtrom: Bad kjeller - Hoveddel

Det er behov for totalrenovering av våtrommet!

Denne mangelen medfører økt risiko for vanninntrengning til underliggende konstruksjoner. I et kjellerrom med betonggulv mot grunn kan dette føre til oppfukning av betong, kapillær oppsugning, og vedvarende fuktproblemer som kan være vanskelige å oppdage og utbedre. Over tid kan dette gi grobunn for mugg- og råteskader, dårlig inneklima og i verste fall strukturelle skader.

Hulltaking er foretatt uten å påvise unormale forhold. Hulltaking er foretatt fra tilstøtende gang. Fuktkvotemåling (vekt%) i konstruksjonen ble målt til 13.

Til tross for de påviste manglene ved tettesjiktet, fremstår badet generelt med en høyere grad av tilfredshet med gjeldende forskriftskrav enn det tilstøtende vaskerommet. Badet har en mer helhetlig og gjennomført utførelse, med bedre materialvalg og flere detaljer som er utført i tråd med anbefalingene i Våtromsnormen. Basert på den samlede vurderingen anses det ikke å være behov for umiddelbare utbedringer på badet, selv om enkelte punkter bør følges opp for å sikre langvarig fuktsikkerhet og funksjon.

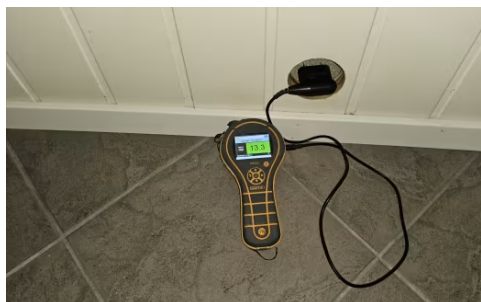
## 6.34 Våtrom: Vaskerom - hoveddel

#### Det er behov for totalrenovering av våtrommet!

Disse manglene medfører økt risiko for vanninntrengning til underliggende konstruksjoner. I et kjellerrom med betonggulv mot grunn kan dette føre til oppfukning av betong, kapillær oppsuging, og vedvarende fuktproblemer som kan være vanskelige å oppdage og utbedre. Over tid kan dette gi grobunn for mugg- og råteskader, dårlig inneklima og i verste fall strukturelle skader.

Hulltaking er utført fra tilstøtende gang mot kjellerstue, uten at det ble avdekket unormale forhold i konstruksjonen. Fuktkvotemåling i treverk viser en verdi på 13 vektprosent, noe som ligger godt innenfor normalområdet for tørt treverk. Verdier under 15 % anses som trygge med tanke på risiko for mugg- og råteskader.

På bakgrunn av de registrerte avvikene anbefales en totalrenovering av vaskerommet.

Konstruksjonen har flere mangler knyttet til fuktsikring og utførelse, som samlet sett medfører høy risiko for vannskader og redusert levetid på våtrommet. En fullstendig rehabilitering vil gjøre det mulig å etablere nytt tettesjikt i henhold til gjeldende krav i Byggteknisk forskrift og Våtromsnormen, samt sikre korrekt utførelse av sluk, rørgjennomføringer og overganger.

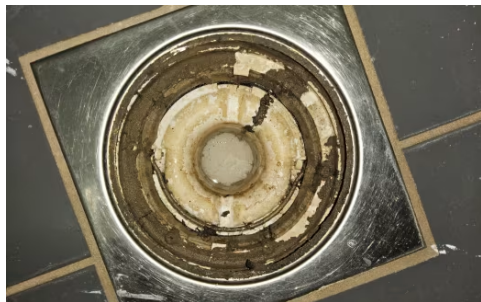
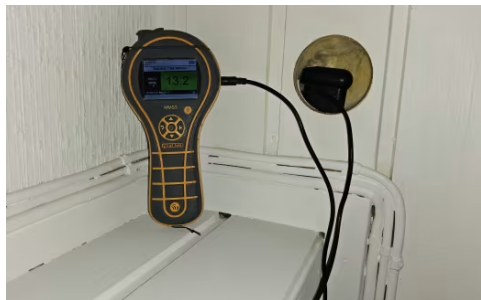
## 6.35 Våtrom: Bad - Utleiedel

| Er det påvist avvik i krav om høydeforskjell på tettesjikt/fall til sluk? | Ja |

| Hulltaking er foretatt uten å påvise unormale forhold. Hulltaking er foretatt fra tilstøtende trapperom. Fuktkvotemåling (vekt%) i konstruksjonen ble målt til 13. | |
