# TILSTANDSRAPPORT

Adolph Bergs vei 14  
5089 BERGEN

29.09.2025

Befaring utført den 28.09.2025 av:

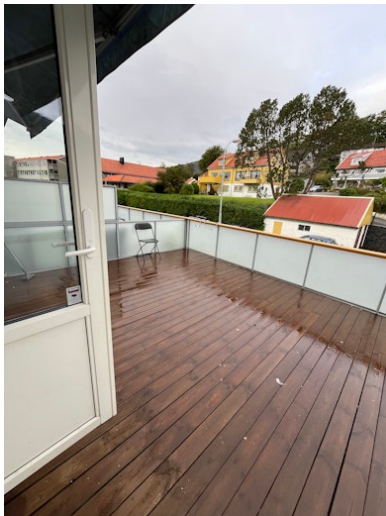
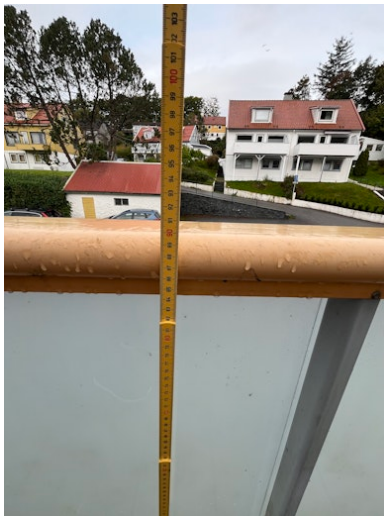
Rekkverket er for lavt i forhold til dagens krav til rekkverkshøyder.

Det er ikke krav om utbedring av rekkverkshøyde opp til dagens forskriftskrav.

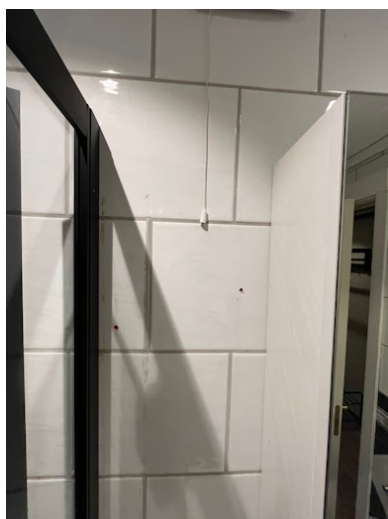
Det ble bemerket noen mindre riss/sprekker i fugemasse uten vesentlig karakter.

Det er bemerket noen skruehull som ikke er tettet på vegg. Dette anbefales tettet med godkjent fugemasse for våtrom.

Overflatene begynner å ha oppnådd forventet levetid og tiltak må påregnes på sikt.

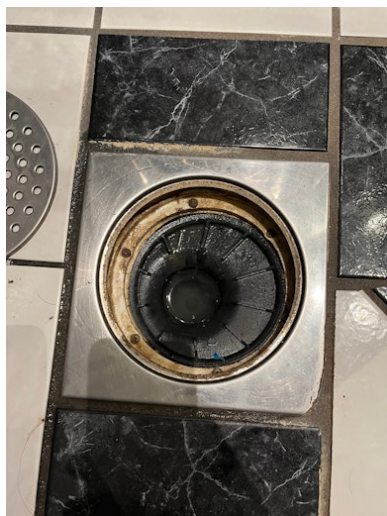
Det er etablert plastsluk i dusjonen.

Det er synlig bruk av både membran og mansjett under klemring i sluk.

TG 2 er gitt med bakgrunn i alder på fuktsikringen. Smøremembran har en naturlig aldringsprosess i form av kjemisk uttørking. Normal forventet levetid på smøremembran er 10-20 år. Ved å etablere tett dusjkabinett vil badet kunne vare i flere år enn den antatte gjenstående levetiden.

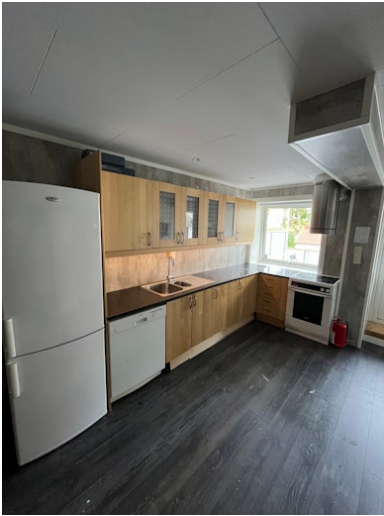
Det er etablert lekkasjevakt. Denne er ikke koblet i på befaringsdagen.

Ved stikkprøvekontroll med fuktindikator på erfaringsmessig utsatte steder ble det ikke registrert negative fuktindikasjoner. Kjøkkenet vurderes å være i bruksmessig god stand med normal bruksslitasje.

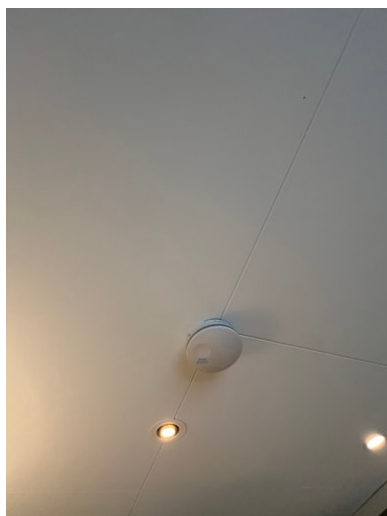
Ja, ikke funksjonstestet.
