# Tilstandsrapport

Selveierleilighet

Solheimsgata 9 , 2001 LILLESTRØM

Oppdragsnr.: 13372-4164

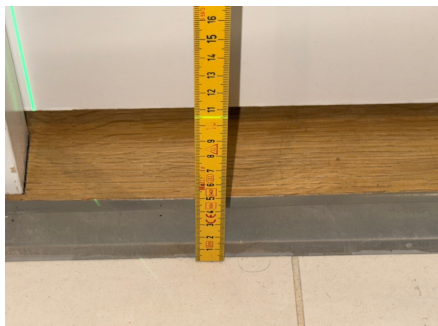
Flislagt gulv med vannbåren gulvvarme. Det ble målt ca. 48 mm fall fra overkant gulv ved terskel topp slukrist i dusjsone. Ca. 15 mm fall fra overkant gulv ved terskel til overkant gulv ved dusjsone. Det er utført stikkmålinger av gulvet med krysslaser, mindre svanker/bulinger kan eksistere uten at dette blir registrert. Merknad: Stedvis noe misfargede fuger i dusjsone, lokal utbedring må påregnes på sikt. TG1 gis grunnet en helhetlig vurdering.

Fallforhold ca. 105 mm overkant gulv ved terskel

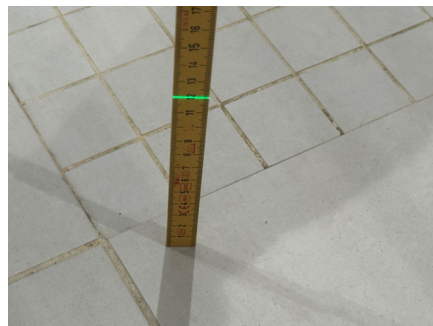
Fallforhold ca. 120 mm overkant gulv ved dusjsone

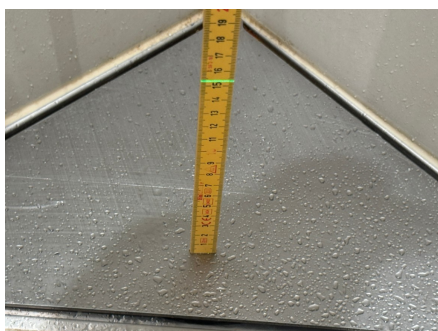
Fallforhold ca. 153 mm topp slukrist i dusjsone

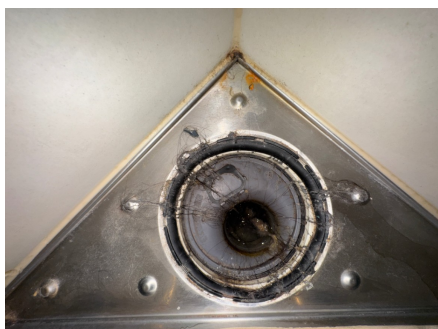
Hjørnesluk i plast i dusjsone. Ukjent type membran, vanskelig å se ved inspeksjoen i sluk. Det er trolig påført smøremembran. Normal tid før utskifting av gulv i våtrom med keramiske fliser direkte på membran er 10 - 30 år.

Hjørnesluk i dusjsone

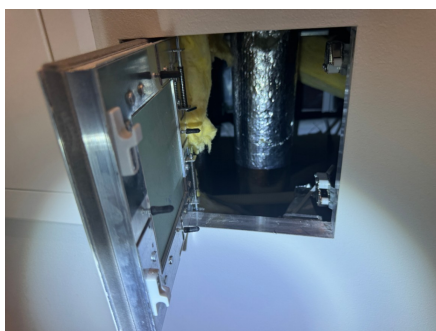
- Det er pga bygningsmessige hindringer ikke fysisk mulig å foreta hulltaking i vegg bak våtsone.

- TGIU gitt ut ifra manglende mulighet for hulltaking.

Inspeksjonslukke våtromskabin

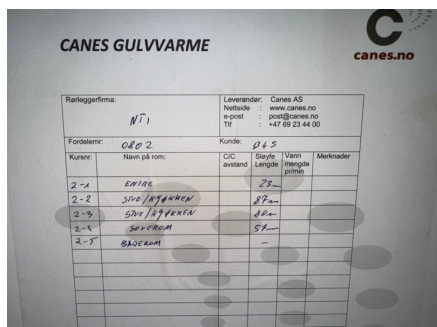
Kursoversikt gulvvarme

Vannbåren gulvvarme i alle rom. Fordelerskap med kursoversikt er lokalisert i entré. Varmekilde ble ikke funksjonstestet ved befaring, det antas at disse fungerer som forventet. Varmeanlegg er ikke takstmannens kompetanseområde og nærmere undersøkelser er ikke foretatt.

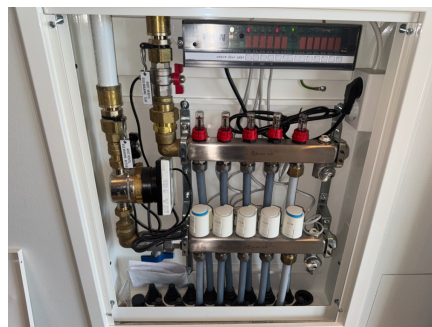
Fordelerskap vannbåren gulvvarme

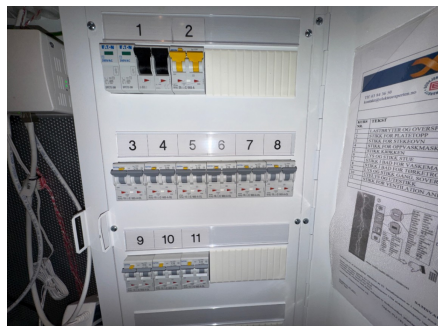
Sikringsskap

Leiligheten ble bygget i 2022. Det anbefales på generelt grunnlag gjennomgang av det elektriske anlegget ved overtakelse av brukt bolig. En eventuell kontroll må utføres av en autorisert el-takstmann eller en godkjent kontrollør.
