# Tilstandsrapport

Enebolig

Feltspatveien 22 , 4656 HAMRESANDEN

Befaringsdato: 21.10.2024

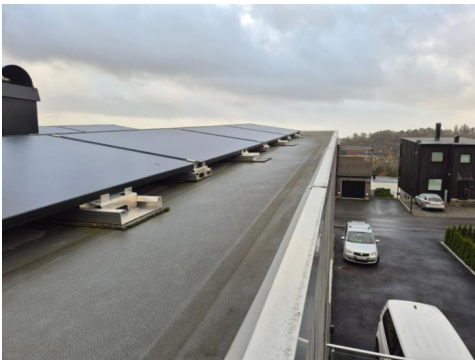
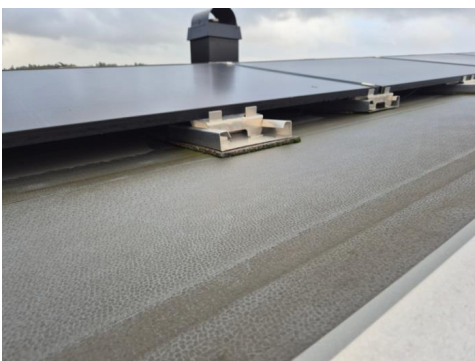
### ! TG 1 Takteking

Taktekkingen er av membran. Taket er besiktiget fra stige ved takfot. Grunnet solcelleanlegg på taket er ikke alle flater tilgjengelige for kontroll. Tilstandsgrad er satt på bakgrunn av ingen skader på synlige deler av taket.

Jevnlig kontroll av flate tak anbefales, før vinteren og eventuelt ved mye snø.

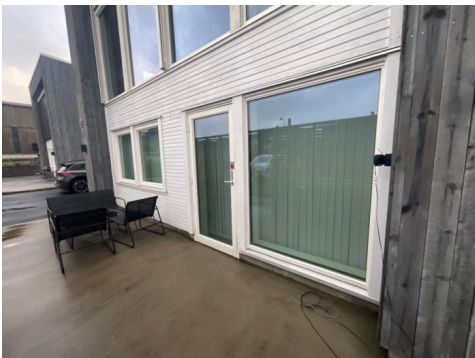
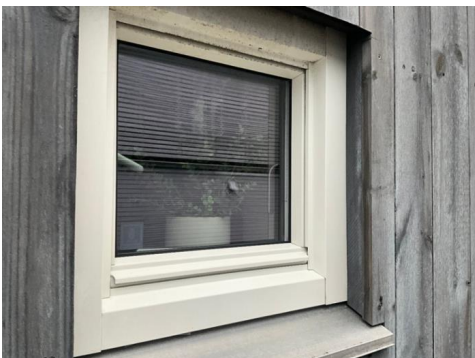
## TG 1 Vinduer

Bygningen har malte trevinduer med 2-lags glass. Utvendig kledd med metall.

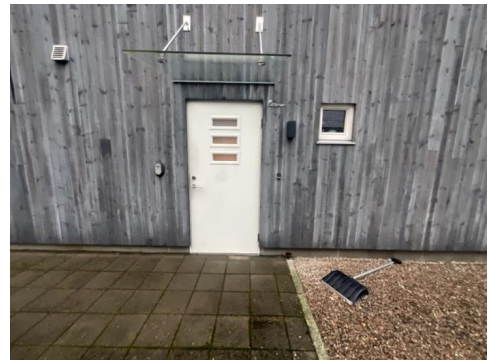
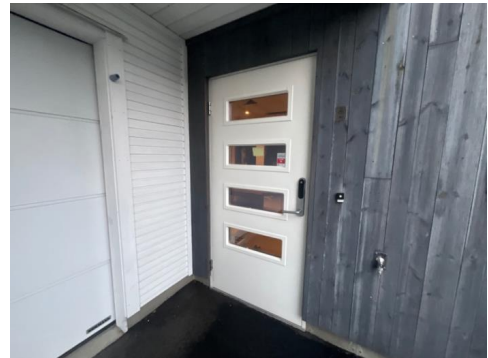
## TG 1 Dører

Bygningen har malte ytterdører og malte balkongdører i tre. Garasjeport i aluminium med elektrisk åpner.

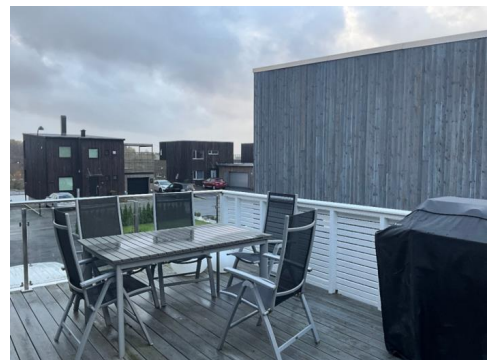
## TG 1 Balkonger, terrasser og rom under balkonger

Veranda med utgang fra stue i 2. etasje. Dekke av terrassebord. Rekkverk av glass/metall og tre.

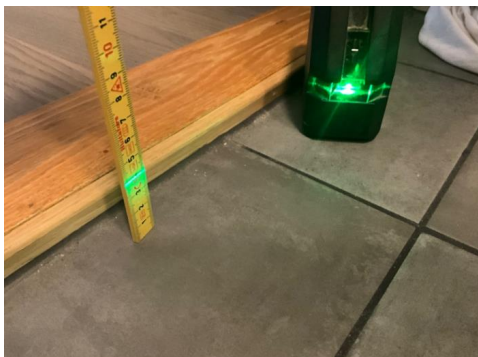
### TG 1 Overflater Gulv

Det er flislagt gulv med elektriske varmekabler. Det er 30 mm høydeforskjell fra flis ved dør til slukrist.

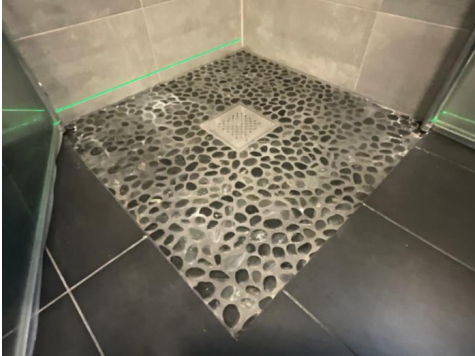
### ! TG 1 Overflater Gulv

Det er flislagt gulv med elektriske varmekabler. Det er 32 mm. høydeforskjell fra flis ved dør til slukrist. Dusjnisen er nedsenket ca 10 mm.

Det vil bli fuget opp på nytt på deler av gulvet.
