# Tilstandsrapport

Rekkehus

Gråspurvvegen 58, 2209 KONGSVINGER

Befaringsdato: 24.02.2026

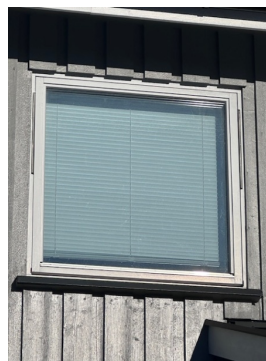
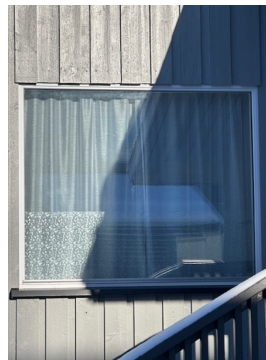
### ! TG 1 Vinduer

Malte trevinduer fra 2017 med 3-lags isolerglass. Koblet kjellervindu.

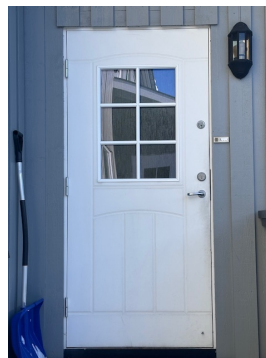
### ! TG 1 Dører

Malt inngangsdør med glass i dørblad og sikkerhetslås. Terrassedør fra 2017 med 2-lags isolerglass.

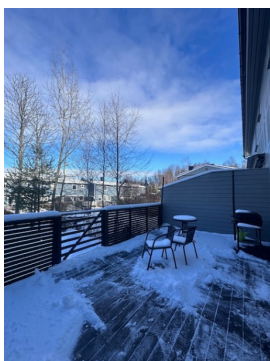
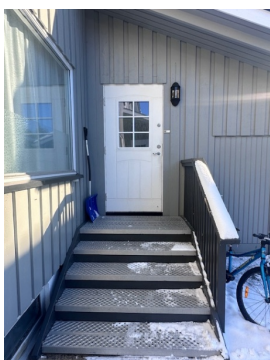
## ! TG 1 Balkonger, terrasser og rom under balkonger

Terrasse v/stue på 19 m<sup>2</sup> i trekonstruksjoner. Spaltegulv. Rekkverk med liggende spiler og håndlist, samt en port. Levegger mot naboer. Trapp til terreng.

Trapp m/repos i inngangsparti.

Sportsbod m/grus terrenggulv. Låsbar dør.

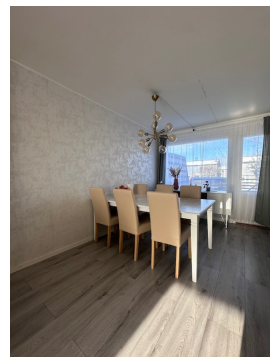
## ! TG 1 Overflater

Innvendig overflater med en normal bruksslitasje.  
Malte lister.

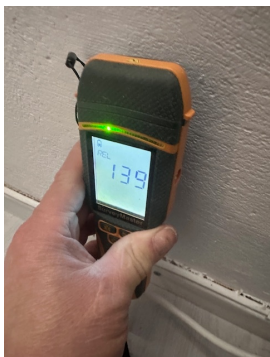
## ! TG 2 Rom Under Terreng

Kjeller i betongkonstruksjoner. Det er ikke målt fukt i grunnmur.

Kjeller i betongkonstruksjoner uten mulighet til hulltagning

Borettslaget bør gjennomføre ytterligere undersøkelser.

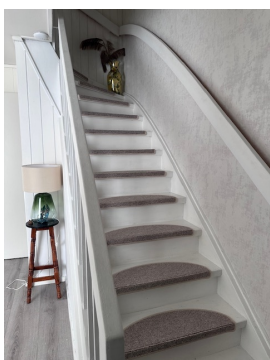
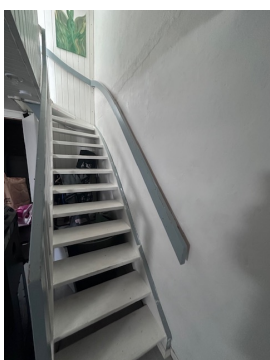
## TG 1 Innvendige trapper

Svingtrapp med tette opptrinn fra 1 til 2 etg. Malte vanger, trinn, rekkverk og håndlist.  
Svingtrapp med åpne opptrinn fra 1 etg. til kjeller. Malte vanger, trinn, rekkverk og håndlist.

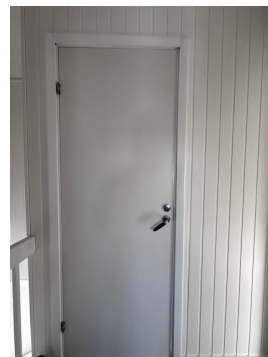
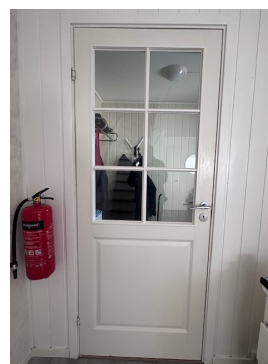
## TG 1 Innvendige dører

Malte, slette dører fra byggeår. Dør m/sproseglass mellom entre og gang m/trapp.

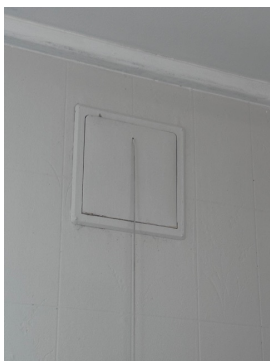
#### TG 2 Overflater vegger og himling

Våtromstapet på vegger og slett malt tak.

Eldre overflater.

Påregn en oppgradering av innvendige vegger og tak.

**Kostnadsestimat: 20 000 - 100 000**

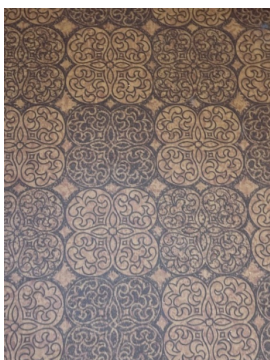
### TG 2 Overflater Gulv

Vinylbelegg med oppbrett på gulv. Høydeforskjell på gulv fra dørterskel til topp slukrist er 90 mm.

Mer enn halvparten av forventet brukstid er oppbrukt på vinylbelegg.

Påregn oppgradering av vinylbelegg på gulv.

**Kostnadsestimat: 20 000 - 100 000**

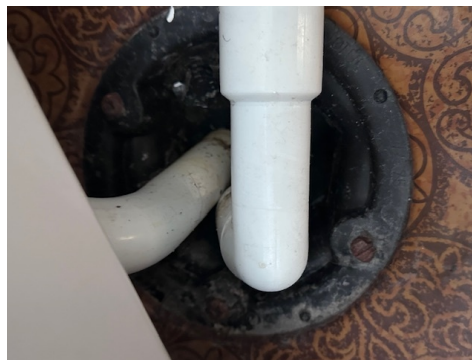
### TG 2 Sluk, membran og tettesjikt

Plastsluk med klemring. Vinylbelegg på gulv og våtromstapet på vegger.

- Mer enn halvparten av forventet brukstid er passert på membranløsningen.
- Mer enn halvparten av forventet brukstid er passert på slukløsningen.

- Overvåk tilstanden jevnlig. For å få tilstandsgrad 0 eller 1 må slukløsningen skiftes ut og sannsynligvis må også membransjiktet skiftes/utbedres. Det er imidlertid vanskelig å si noe om tidspunktet for når dette er nødvendig.

**Kostnadsestimat: 20 000 - 100 000**

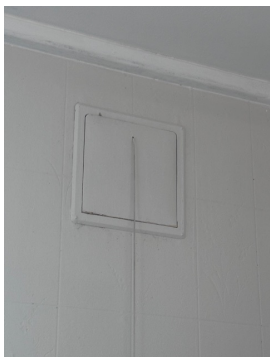
### TG 2 Ventilasjon

To veggventiler.

- Rommet har kun naturlig ventilasjon.

- Elektrisk avtrekksvifte bør monteres for å lukke avviket.

**Kostnadsestimat: Under 20 000**

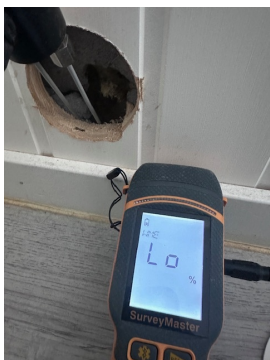
### ! TG 1 Tilliggende konstruksjoner våtrom

Det er boret hull i vegg. Fuktmåling med pigger inne i vegg - mot bad. Det påvises ikke fukt over normalen.

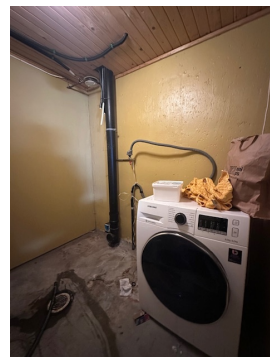
### ! TG 3 Generell

Vaskerom. Ubehandlet betonggulv, slette malte vegger og panel i tak. Opplegg for vaskemaskin. 200 l varmtvannsbereder.

- Våtrommet må oppgraderes for å tåle normal bruk etter dagens krav.

En må forvente generell oppgradering av våtrommets tettesjikt/membran for at våtrommet skal tåle en normal bruk etter dagens krav (tett våtsone). En samlet TG 3 for rommet er satt med bakgrunn i alder og manglende tetthet i våtsonen på rommet.

- Våtrommet har behov for omfattende oppgraderinger. For å sikre en løsning som oppfyller gjeldende krav, bør tettesjikt, sluk og røropplegg oppgraderes og dokumenteres.

**Kostnadsestimat: 100 000 - 200 000**

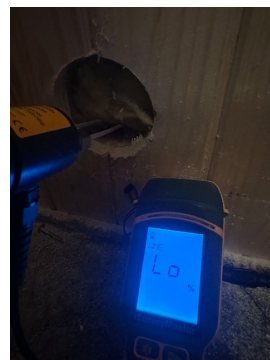
### ! TG 1 Tilliggende konstruksjoner våtrom

Det er boret hull i vegg. Fuktmåling med pigger inne i vegg - mot vaskerom. Det påvises ikke fukt over normalen.

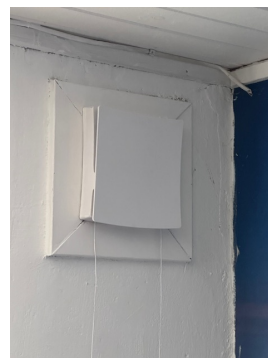
### ! TG 2 Ventilasjon

Ventilasjon gjennom veggventiler og vinduer som kan åpnes. Naturlig avtrekk på toalettrom, bad og vaskerom. Mekanisk avtrekk på kjøkken.

- Det er påvist mangelfull ventilasjon på ett eller flere rom i boligen.

Monter mekanisk avtrekk på bad, toalettrom og vaskerom.

**Kostnadsestimat: Under 20 000**
