# Tilstandsrapport

Andelsleilighet/atriumhus

Triangelveien 12, 3157 BARKÅKER

Befaringsdato: 11.10.2025

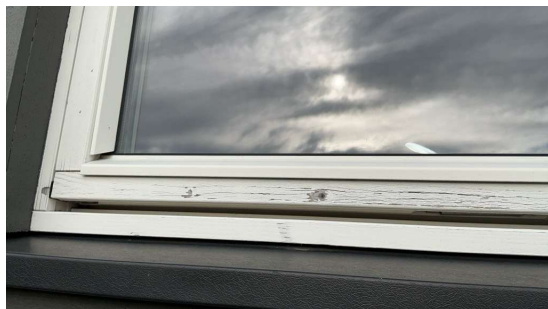
- Det er påvist at enkelte vinduer er vanskelig å åpne/lukke.
- Karmene i vinduer er slitte og det er sprekker i trevirket.

Noen vinduer har værslitasje i form av oppsprukket maling

Det må påregnes noe vedlikehold, samt at noen vinduer må justeres.

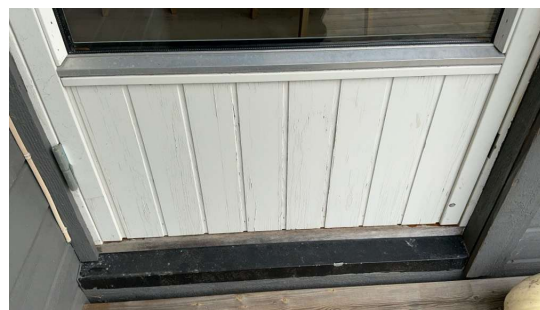
Balkongdøren har værslitasje i form av oppsprukket maling

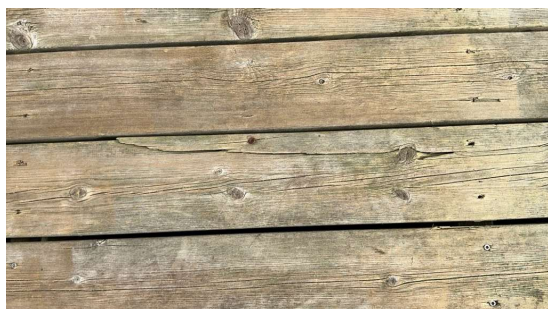
- Det er påvist at dekke på terrassen har en del sprekker.

Eksempel på sprekk i terrassebordene

Kjøper bør selv vurdere utskifting av terrassebord som er værslitte og har synlig slitasje. Tiltak bør vurderes som del av normalt vedlikehold.

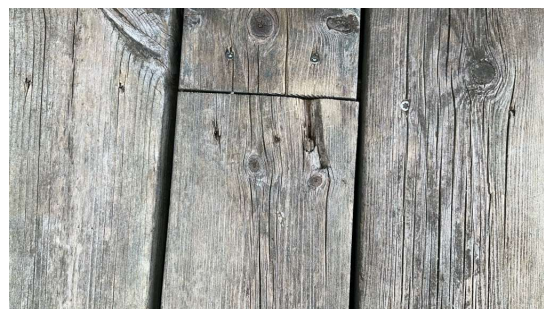
Eksempel på sprekk i terrassebordene

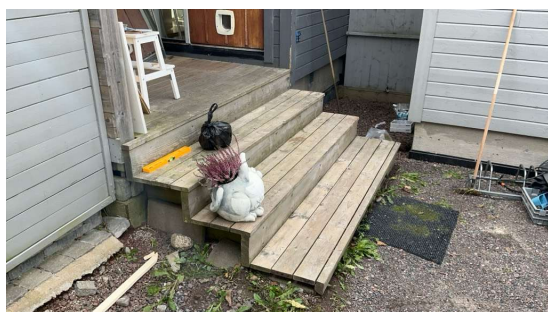
Mangler rekkverk.

- Rekkverk må monteres for å lukke avviket.

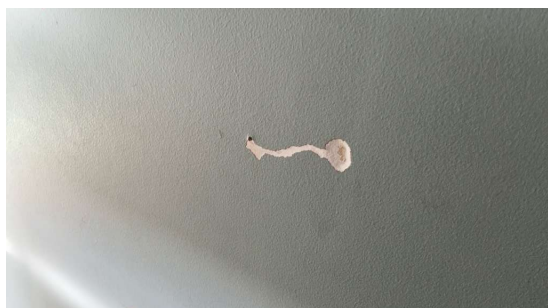
Eksempel på hakk i vegg

- Laminatgulv i entré viser noe svelling: Overvåk området for videre utvikling. Dersom svellingen øker eller påvirker gulvets funksjon, bør laminatbordene skiftes ut.
- Knirk i gulvet anses ikke som et nødvendig utbedringstiltak, og det overlates til kjøper å vurdere om det ønskes tiltak.
- Det er ikke registrert vesentlige skader på vegger. Forholdet vurderes som kosmetisk, og eventuelle tiltak overlates til kjøpers egen vurdering.
- Det anbefales å montere lister på en fagmessig måte mellom gulv og dørterskler, for å lukke åpninger og gi et helhetlig uttrykk (Eier informerer om at dette vil bli ordnet før visning).
- Det anbefales å montere lister der hvor laminat ikke går inn under foringer.

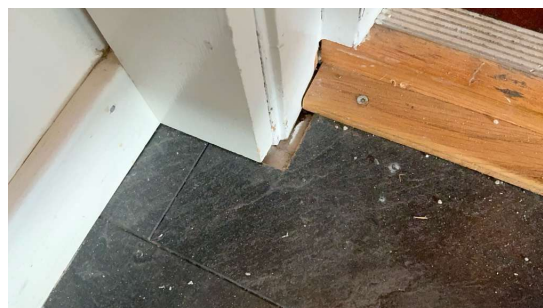
Gulv går ikke under foring

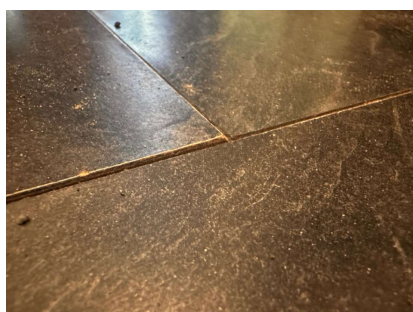
Svelling i laminatgulv i entré

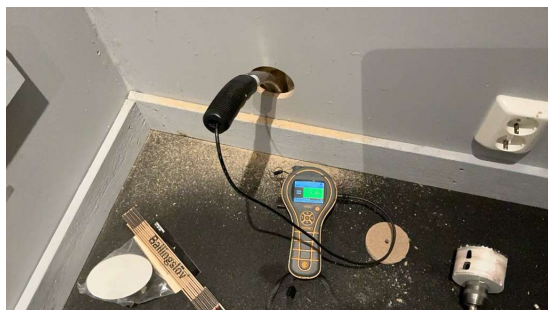
Måling i yttervegg på treningsrom

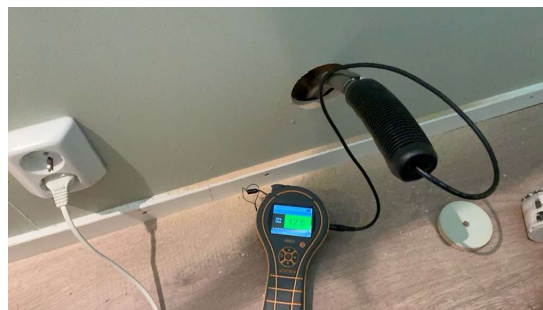
Måling i yttervegg på trimrom/kjellerstue

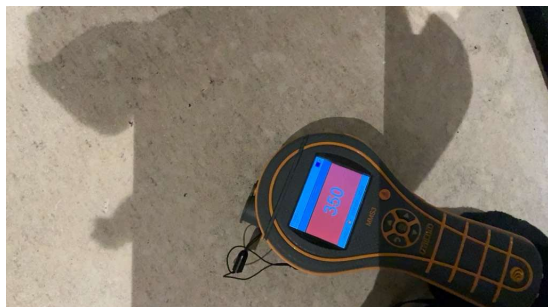
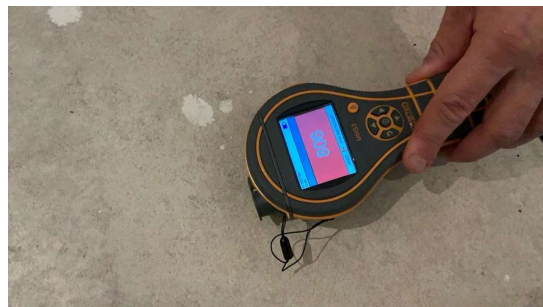
- Det er påvist indikasjoner på mulig fuktgjennomtrenging i kjellergulv inne på treningsrommet, under matter som dekker hele gulvet for treningsapparat.

Måleapparatet Protimeter MMS3 viste rødt utslag ved fuktsøk på betong. Dette kan indikere forhøyet fuktighet, men utslaget kan også skyldes instrumentets følsomhet for mineralinnhold eller ledningsevne i betongen. Ytterligere undersøkelser bør gjennomføres for å kartlegge årsak og omfang av eventuell fuktpåvirkning.

Det opplyses at hele betonggulvet har vært tildekket med treningsmatter, noe som kan ha begrenset uttørking og lufting fra betongoverflaten. Eier opplyser at det ikke har vært merkbart fuktproblem eller lukt i rommet, og at fuktigheten trolig kan skyldes kondensdannelse under mattene – som følge av varm, fuktig romluft som ikke får ventilert bort. Dette vurderes som en mulig forklaring, men bør bekreftes gjennom videre målinger og vurdering av ventilasjonsforholdene.

Fuktutslag gulv treningsrom.

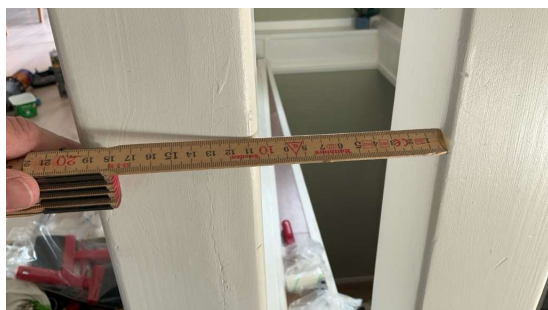
Et par steder er det registrert at åpningen i rekkverket overstiger 10 cm.

- Rekkverk må monteres for å lukke avviket.
- Håndløper bør monteres, men det var ikke krav på byggetidspunktet.
- Det er ikke krav om utbedring av åpninger opp til dagens krav.

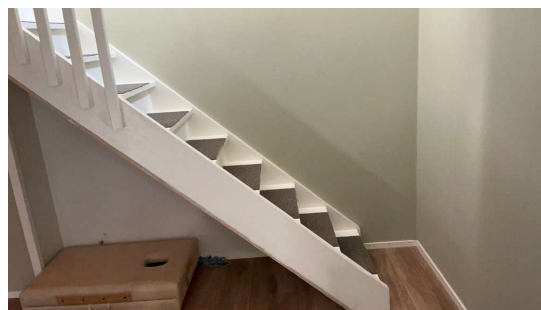
Mangler rekkverk i trapp

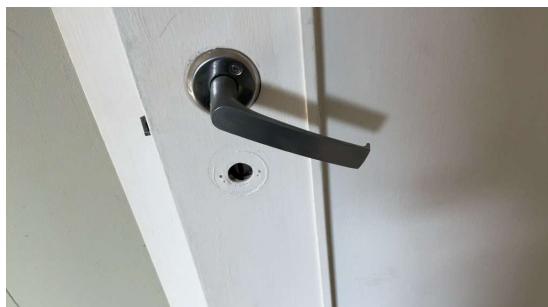
Dørvrider henger, samt lokk ved nøkkelhull mangler

- Andre tiltak:
  - Kjøper må selv vurdere om skadede dører skal vedlikeholdes eller skiftes, da skadene vurderes som kosmetiske og overlates til kjøpers egen vurdering.
  - Enkelte dører bør justeres for å sikre korrekt funksjon.
  - Det bør vurderes å skifte dørvridere, eventuelt også låskasser der vriderne henger, samt å montere nøkkelskilt der det mangler (Eier informerer om at nøkkelskilt vil bli ordnet før visning).

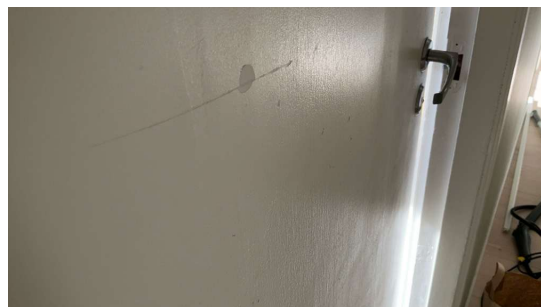
Overflateslitasje

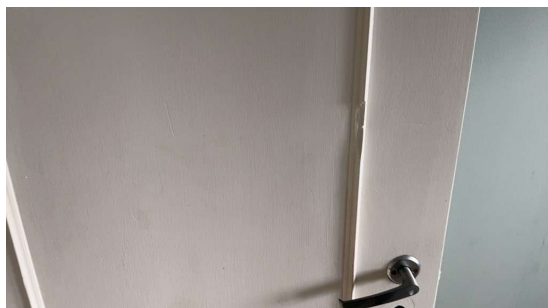
Overflateslitasje

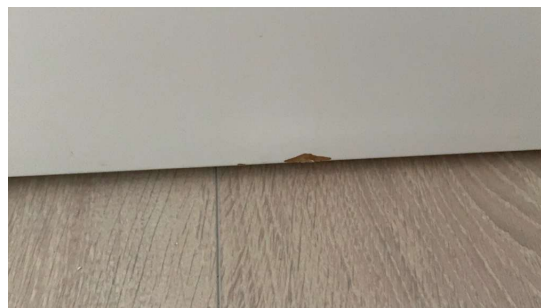
Hakk/skade

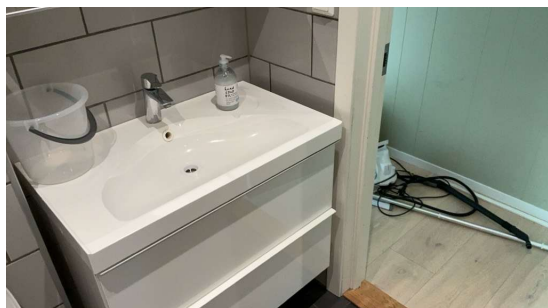
- Det er vindu/dør med ikke fuktbestandige materialer i våtsonen (ved vask, dusj, badekar, osv.), løsningen eller byggematerialet er uegnet.
- Døren er plassert innenfor våtsonen til både vask og dusj. I henhold til forskriftene regnes våtsonen som området inntil 0,5 meter til siden for vasken og 1 meter til siden for dusjen.
- Det er registrert noe små svelling på døren

Bildet viser at døren er i våtsonen av vasken.

- Andre tiltak:
- Det må gjøres tiltak for å lukke avviket.

Våtrommet fungerer til tross for dette avviket. Døren bør imidlertid jevnlig kontrolleres for tegn til fuktpåvirkning, og tørkes av dersom den utsettes for vannsprut. Dusjsonen er avgrenset med glassdør, noe som reduserer fuktbelastningen på døren.

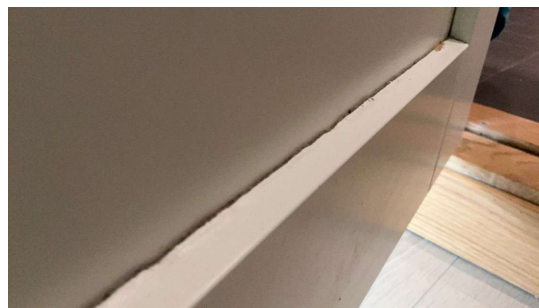
Noe svelling på døren

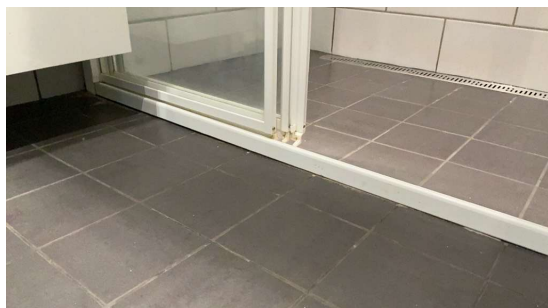
- Svertesopp er registrert
- Det er montert dusjskyvedør med ramme på gulvet, som vil hindre vann fra evt. lekkasjer utenfor dusjen å kunne renne til sluk. Eier informerer om at døren ikke er limt/fuget til gulv, så det vil renne vann under rammen.

Dusjkyvedør med ramme på gulv, som hindrer evt. lekkasjevann utenfor dusjen å renne til sluk.

- Andre tiltak:
- Eventuelt lekkasjevann fra utstyr utenfor dusjsone vil ikke ha en naturlig vei til sluket. Dette kan føre til at vann samler seg på gulvet og potensielt renner ut av rommet eller trenger inn i konstruksjonen.
- Det bør etableres avrenning inn til sluk for hele våtrommet.

- For å oppnå tilfredsstillende avrenning bør korrekt høydeforskjell mellom topp slukrist og terskel etableres, i tråd med anbefalt minimum på 25 mm.
- Videre anbefales det å sørge for at eventuelt lekkasjevann utenfor dusjen kan renne fritt til sluk. Dette kan eksempelvis løses ved å etablere dreneringshull i rammen til dusjkyvedøren, eller ved å heve rammen noe fra gulvet slik at vann lettere ledes under og til sluket.

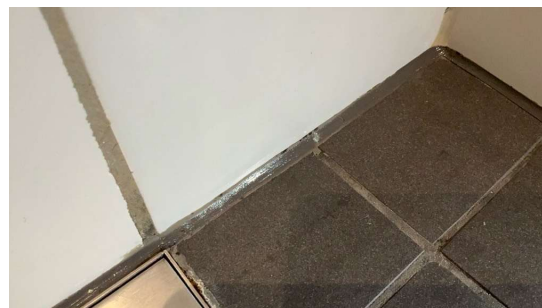
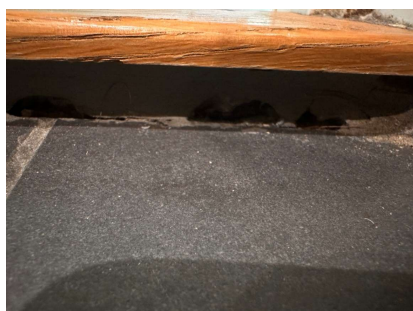
Hull i silikonfuge under dørteskel

- Silikonfuge med svertesopp bør skiftes.
- Det bør legges ny tett silikon under dørteskel.
- Sølvkre:  
Det anbefales å redusere fuktigheten ved å sikre god ventilasjon, øke temperaturen og sørge for tilstrekkelig uttørking etter bruk. Regelmessig rengjøring og bruk av limfeller kan bidra til å redusere bestanden.  
Ved større forekomster, eller dersom problemet vedvarer etter tiltak, anbefales det å kontakte fagperson eller skadedyrbekjemper for videre vurdering og eventuell behandling.  
Takstingeniør har ingen erfaring med bekjempelse av sølvkre og kan derfor ikke uttale seg nærmere om spesifikke metoder eller produkter.

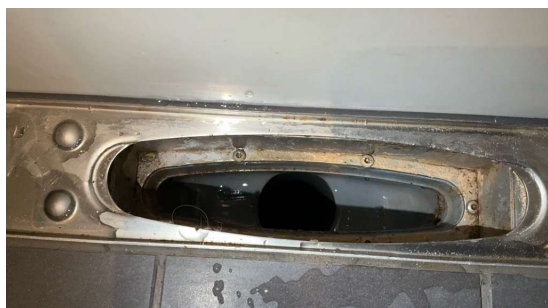
Banemembran i sluk

- Overvåk tilstanden jevnlig. For å få tilstandsgrad 0 eller 1 må tettesjiktet skiftes ut, men tidspunktet for når dette er nødvendig er vanskelig å si noe om.
- Det er viktig å merke seg at levetiden til en membran varierer basert på kvalitet, installasjon og bruk. Eldre membraner kan bli sprø og sprekke opp, noe som fører til at de mister sin vanntettende funksjon. Dette kan resultere i vannlekkasjer gjennom vegger og gulv og fuktskader.

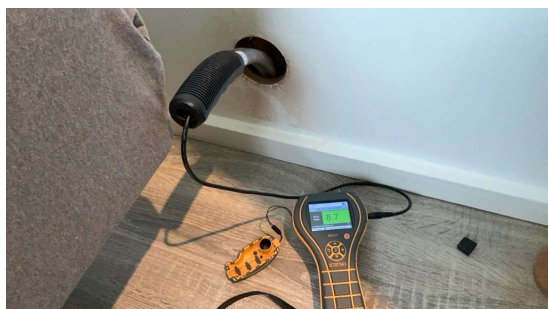
Hulltaking er foretatt uten å påvise unormale forhold. Hulltaking er foretatt ved/i soverom mot dusj. Fuktkvotemåling (vekt%) i konstruksjonen ble målt til 8,7.

Ingen fuktutslag registret ved fuktmåling i vegg

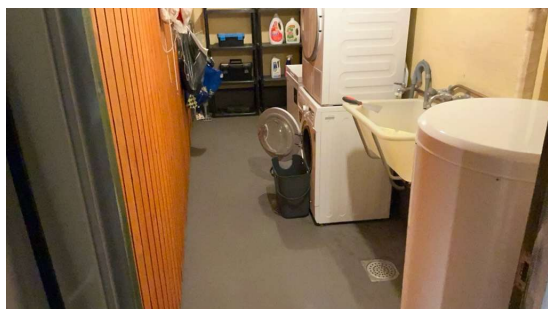
Vaskerom

Våtrommet har ikke dokumentert eller godkjent membran på gulv og i våtsoner. Rommet vurderes derfor ikke å være tilstrekkelig beskyttet mot vanninntrengning. Ved eventuell lekkasje kan vann trenge inn i tilstøtende konstruksjoner, under dørterskel og ut av rommet.

Til tross for avvikene fungerer våtrommet i dag. Som et minimumstiltak må det å montere lekkasjestopper rundt vanninstallasjonene for å redusere risikoen ved eventuelle lekkasjer.

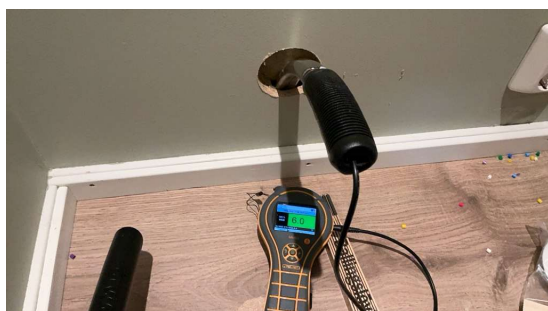
Hulltaking er foretatt uten å påvise unormale forhold. Hulltaking er foretatt ved/i kjellerstue mot vaskerom. Fuktkvotemåling (vekt%) i konstruksjonen ble målt til 6.

Ingen fuktutslag registrert ved fuktmåling i vegg

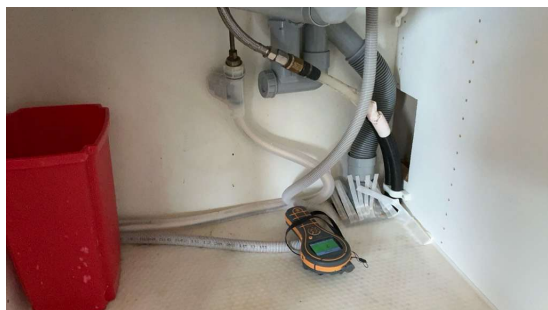
Ingen fuktighet registrert ved fuktsøk

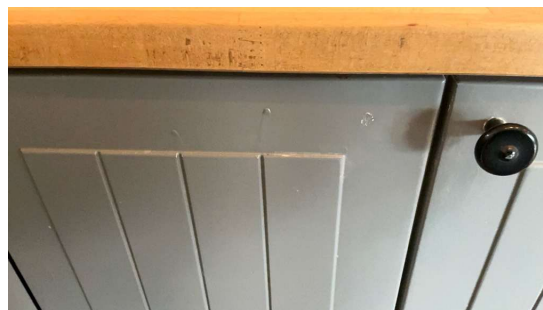
Overflateskader

Kjøper må selv vurdere eventuelle tiltak på overflater, da forholdet anses som kosmetisk.

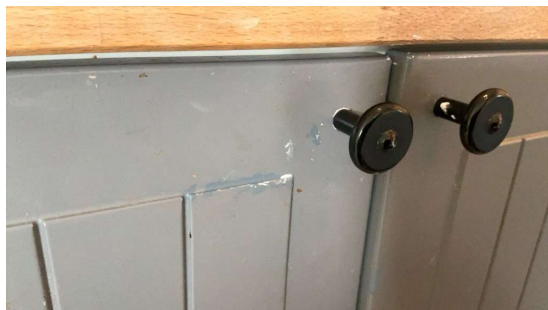
Overflateskader

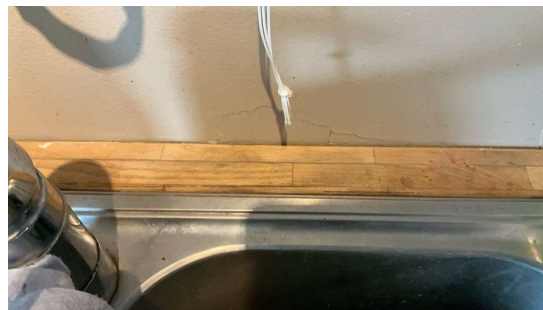
Manglende silikon-/fugemasse mellom benkeplate og vegg, samt mindre skader på veggflaten like over benkeplaten.

Det anbefales å etablere silikon- eller fugemasse mellom benkeplate og vegg for å hindre eventuell vanninntrengning og fuktskader over tid.

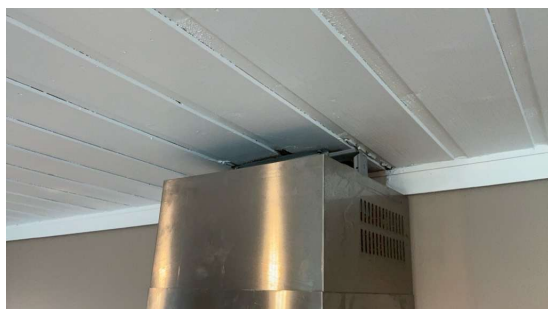
Viftekapen går ikke helt opp til taket.

Kjøper må selv vurdere tiltak med å kappe taklister og føre kappen helt til taket, da forholdet anses som kosmetisk.

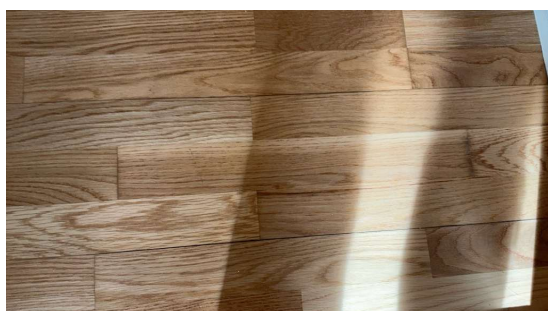
Det er registrert tørkede fuktskjolder på parkettgulvet, samt noe åpning i skjøtene mellom parkettbordene.

Noe åpning i parkettskjøt

Kjøper må selv vurdere eventuelle tiltak på overflater, da forholdet anses som kosmetisk. Det anbefales imidlertid å følge med på eventuell utvikling, spesielt ved vannsøl fra vask eller toalett, for å forhindre ytterligere skader.

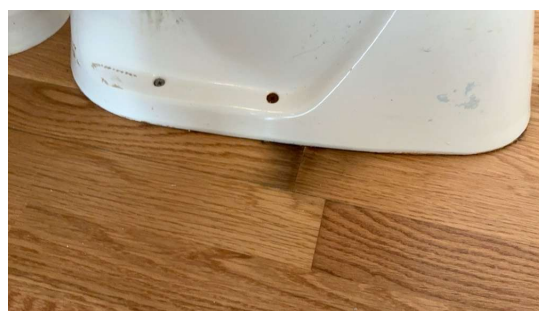
Noe tørket fuktskjold med toalett

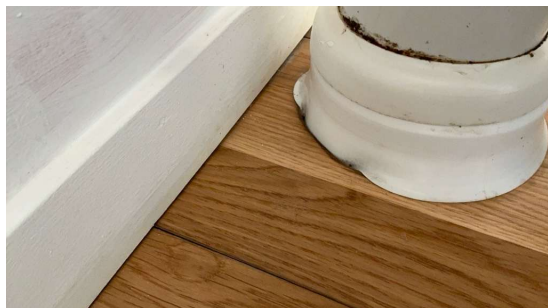
Noe tørket fuktskjold med toalettavløp

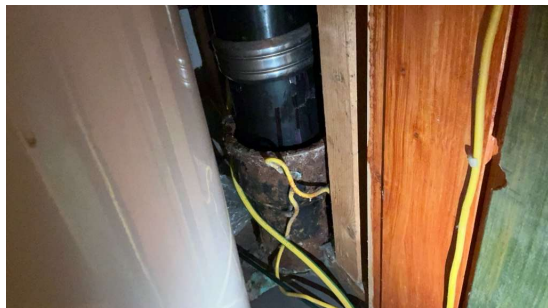
Støpejernsrør rett over gulv i kjeller og ned i bakken

- Det er ikke behov for utbedringstiltak siden anlegget fungerer i dag, men ut ifra alder kan skader plutselig oppstå på eldre anlegg.
