Triangelveien 12, 3157 BARKÅKER

**Svært romslig familiebolig i rolig område. Nærhet til skole, barnehage og butikk. Garasje! Lave omkostninger!**

17.10.2025

# Tilstandsrapport

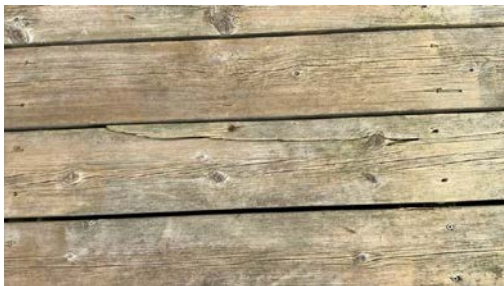
Det er påvist at dekke på terrassen har en del sprekker.

Eksempel på sprekk i terrassebordene

Kjøper bør selv vurdere utskifting av terrassebord som er værslitte og har synlig slitasje. Tiltak bør vurderes som del av normalt vedlikehold.

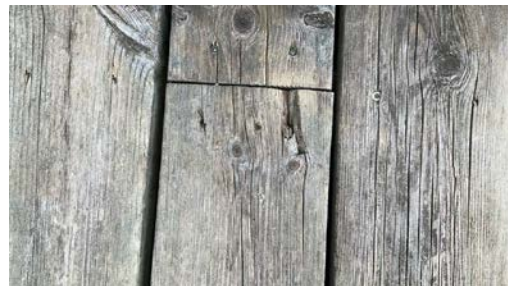
Eksempel på sprekk i terrassebordene

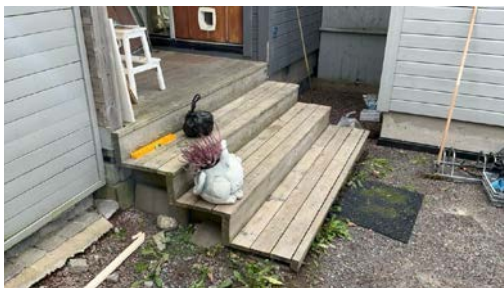
Mangler rekkverk.

- Rekkverk må monteres for å lukke avviket.

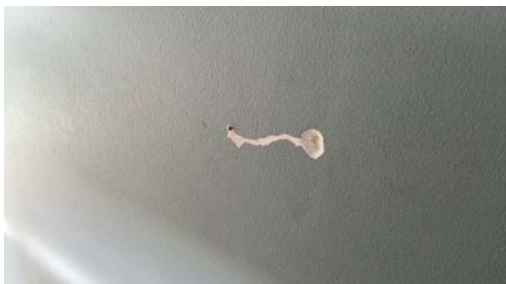
Eksempel på hakk i vegg

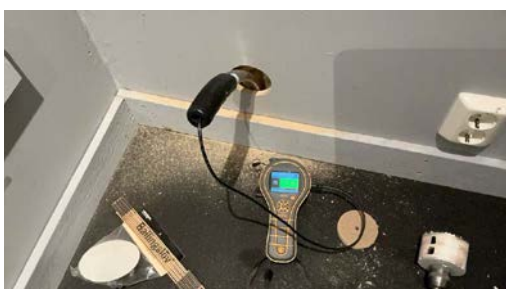
Måling i yttervegg på treningsrom

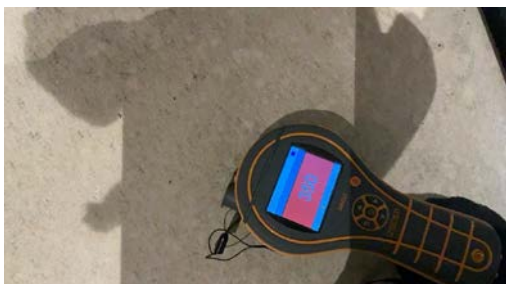
Det er påvist indikasjoner på mulig fuktgjennomtrenging i kjellergulv inne på treningsrommet, under matter som dekker hele gulvet for treningsapparat.

Måleapparatet Protimeter MMS3 viste rødt utslag ved fuktsøk på betong. Dette kan indikere forhøyet fuktighet, men utslaget kan også skyldes instrumentets følsomhet for mineralinnhold eller ledningsevne i betongen. Ytterligere undersøkelser bør gjennomføres for å kartlegge årsak og omfang av eventuell fuktpåvirkning. Det opplyses at hele betonggulvet har vært tildekket med treningsmatter, noe som kan ha begrenset uttørking og lufting fra betongoverflaten. Eier opplyser at det ikke har vært merkbart fuktproblem eller lukt i rommet, og at fuktigheten trolig kan skyldes kondensdannelse under mattene - som følge av varm, fuktig romluft som ikke får ventilert bort. Dette vurderes som en mulig forklaring, men bør bekreftes gjennom videre målinger og vurdering av ventilasjonsforholdene. Det ble ikke registrert utslag på laminatgulv ved stikkprøver i øvrige deler av etasjen.

Fuktutslag gulv treningsrom.

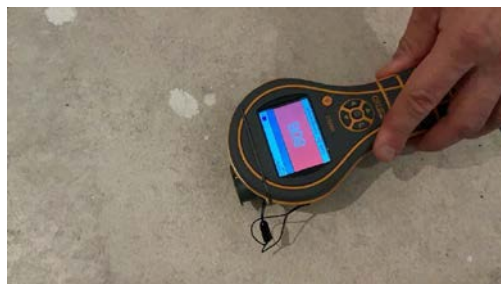
Fuktutslag gulv treningsrom.

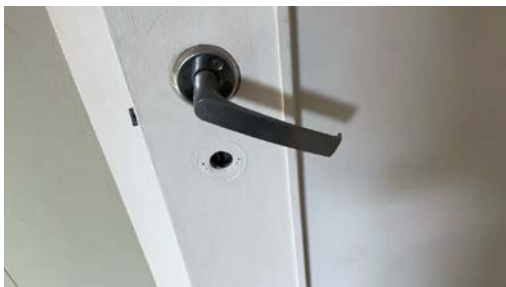
Dørridder henger, samt lokk ved nøkkelhull mangler

- Andre tiltak:
  - Kjøper må selv vurdere om skadete dører skal vedlikeholdes eller skiftes, da skadene vurderes som kosmetiske og overlates til kjøpers egen vurdering.
  - Enkelte dører bør justeres for å sikre korrekt funksjon.
  - Det bør vurderes å skifte dørridere, eventuelt også låskasser der vriderne henger, samt å montere nøkkelskilt der det mangler (Eier informerer om at nøkkelskilt vil bli ordnet før visning).

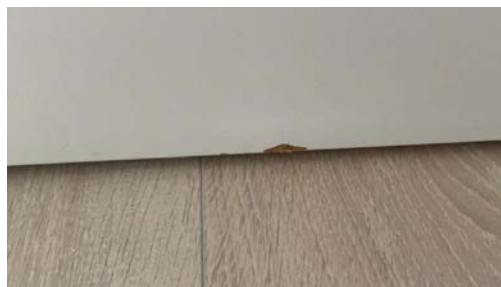
Hakk/skade

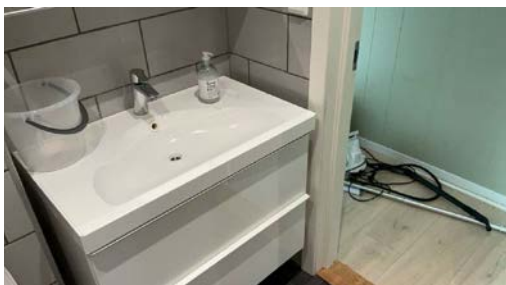
Det er vindu/dør med ikke fuktbestandige materialer i våtsonen (ved vask, dusj, badekar, osv.), løsningen eller byggematerialet er uegnet.

Bildet viser at døren er i våtsonen av vasken.

- Andre tiltak:
- Det må gjøres tiltak for å lukke avviket.

Våtrommet fungerer til tross for dette avviket. Døren bør imidlertid jevnlig kontrolleres for tegn til fuktpåvirkning, og tørkes av dersom den utsettes for vannsprut. Dusjsonen er avgrenset med glassdør, noe som reduserer fuktbelastningen på døren.

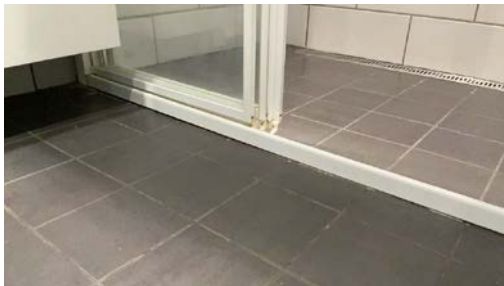
Det er mulighet for at det kan forekomme vannlekkasje på våtrommet hvor vann ikke vil gå til sluk.

Det er montert dusjskyvedør med ramme på gulvet, som vil hindre vann fra evt. lekkasjer utenfor dusjen å kunne renne til sluk. Eier informerer om at døren ikke er limt/fuget til gulv, så det vil renne vann under rammen.

Dusjskyvedør med ramme på gulv, som hindrer evt. lekkasjevann utenfor dusjen å renne til sluk.

Videre anbefales det å sørge for at eventuelt lekkasjevann utenfor dusjen kan renne fritt til sluk. Dette kan eksempelvis løses ved å etablere dreneringshull i rammen til dusjskyvedøren, eller ved å heve rammen noe fra gulvet slik at vann lettere ledes under og til sluket.

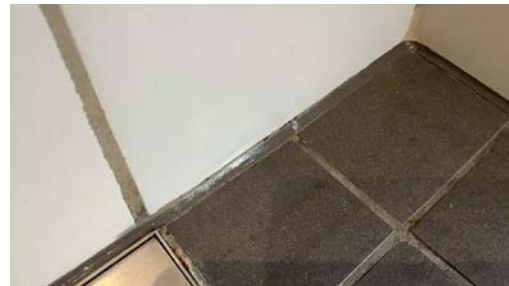
Svertesopp er registrert

Ved større forekomster, eller dersom problemet vedvarer etter tiltak, anbefales det å kontakte fagperson eller skadedyrbekjemper for videre vurdering og eventuell behandling.

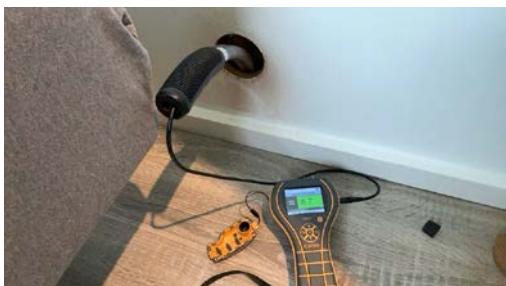
Ingen fuktutslag registret ved fuktmåling i vegg

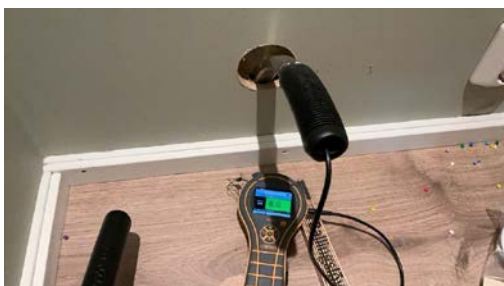
Hulltaking er foretatt uten å påvise unormale forhold. Hulltaking er foretatt ved/i kjellerstue mot vaskerom. Fuktkvotemåling (vekt%) i konstruksjonen ble målt til 6.

Ingen fuktutslag registrert ved fuktmåling i vegg

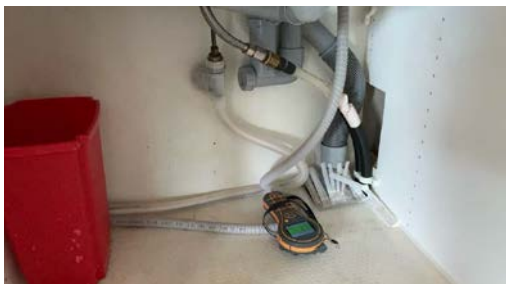
Ingen fuktighet registrert ved fuktsøk

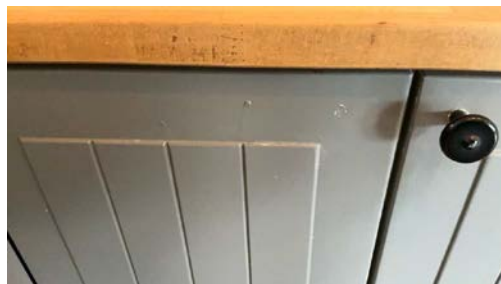
Overflateskader

Kjøper må selv vurdere eventuelle tiltak på overflater, da forholdet anses som kosmetisk.

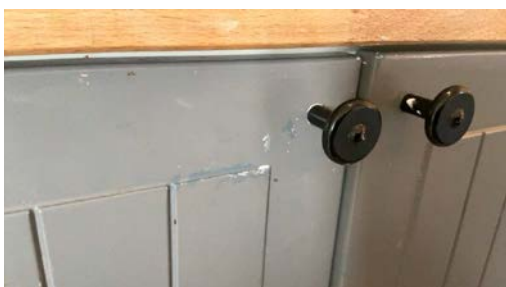
Overflateskader

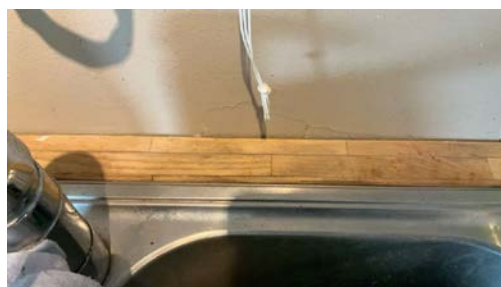
Det er registrert manglende silikon-/fugemasse mellom benkeplate og vegg, samt mindre skader på veggflaten like over benkeplaten.

Manglende silikon-/fugemasse mellom benkeplate og vegg, samt mindre skader på veggflaten like over benkeplaten.

Det anbefales å etablere silikon- eller fugemasse mellom benkeplate og vegg for å hindre eventuell vanninntrengning og fuktskader over tid.

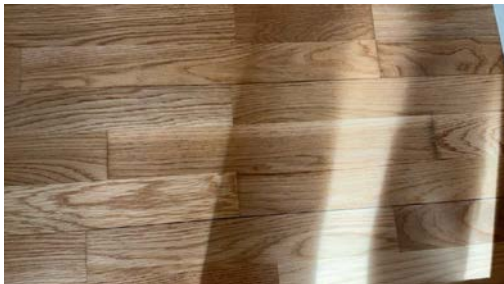
Det er registrert tørkede fuktskjolder på parkettgulvet, samt noe åpning i skjøtene mellom parkettbordene.

Noe åpning i parkettskjøt

Kjøper må selv vurdere eventuelle tiltak på overflater, da forholdet anses som kosmetisk. Det anbefales imidlertid å følge med på eventuell utvikling, spesielt ved vannsøl fra vask eller toalett, for å forhindre ytterligere skader.

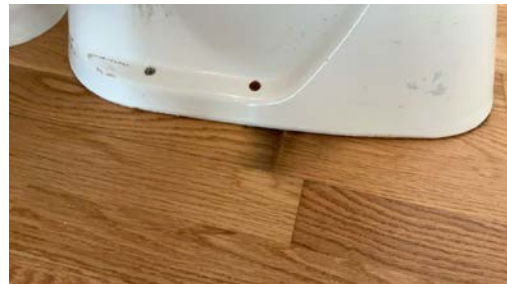
Noe tørket fuktskjold med toalett

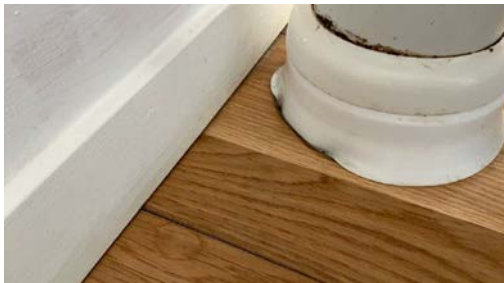
Noe tørket fuktskjold med toalettavløp

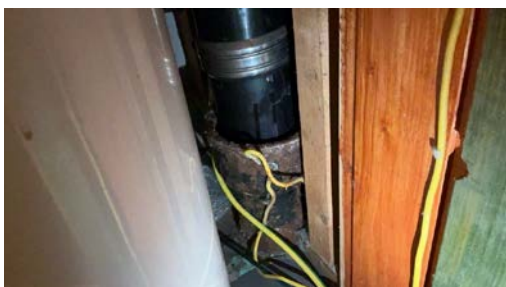
Støpejernsrør rett over gulv i kjeller og ned i bakken

- Det er ikke behov for utbedringstiltak siden anlegget fungerer i dag, men ut ifra alder kan skader plutselig oppstå på eldre anlegg.
