# Tilstandsrapport

Enebolig

Tranevegen 1, 2032 MAURA

Befaringsdato: 10.04.2025

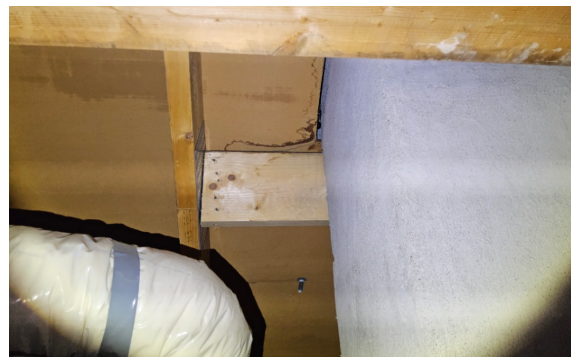
Det er registrert fuktskjolder fra tidligere fukt på platen ved pipegjennomføringen, men det er ingen tegn til fukt i dag. Fuktmålinger viser ingen forhøyede verdier.

Nærmere undersøkelser anbefales.

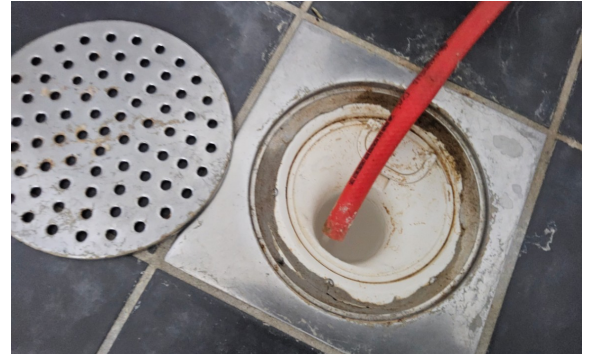
Det er en sprekk på flis i dusjonen.

- Våtrommet fungerer med dette avviket.

- Overvåk tilstanden jevnlig. For å få tilstandsgrad 0 eller 1 må slukløsningen skiftes ut og sannsynligvis må også membransjiktet skiftes/utbedres. Det er imidlertid vanskelig å si noe om tidspunktet for når dette er nødvendig.
