# Tilstandsrapport

Boligbygg med flere boenheter

Svalevegen 16 A, 1929 AULI

Befaringsdato: 10.03.2025

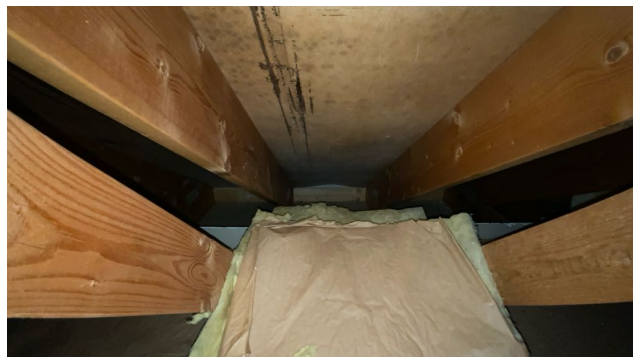
- Det er begrenset/dårlig ventilering av takkonstruksjonen.
- Det er fra loft/kryp loft påvist indikasjoner på at det er punktering av dampspærre, som medfører svekket effekt av dampspærrefunksjonen.
- Det er påvist avvik rundt gjennomføringer i takflaten.

Kontroll av undertak.

- Lufting/ventilering bør forbedres.
- Det bør gjøres lokale tiltak.

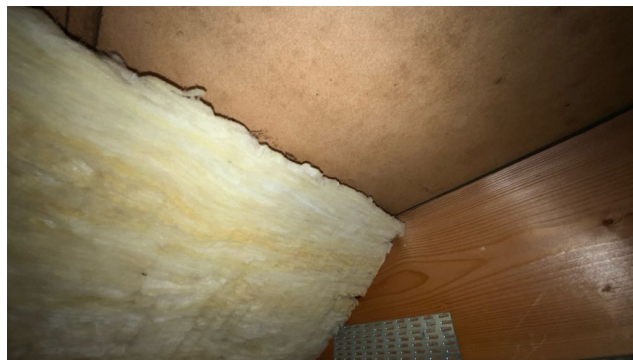
Minimalt med luftespalter på isolert del.

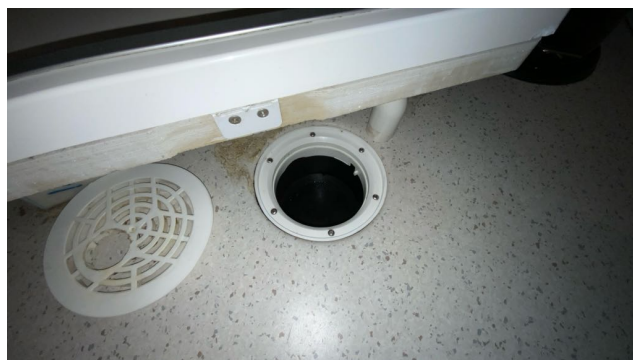
Kontroll av sluk.

- Overvåk tilstanden jevnlig. For å få tilstandsgrad 0 eller 1 må slukløsningen skiftes ut og sannsynligvis må også membransjiktet skiftes/utbedres. Det er imidlertid vanskelig å si noe om tidspunktet for når dette er nødvendig.
- Overvåk tilstanden jevnlig. For å få tilstandsgrad 0 eller 1 må tettesjiktet skiftes ut, men tidspunktet for når dette er nødvendig er vanskelig å si noe om.

Fortsatt bruk av dusjkabinett er en god løsning på dette badet.

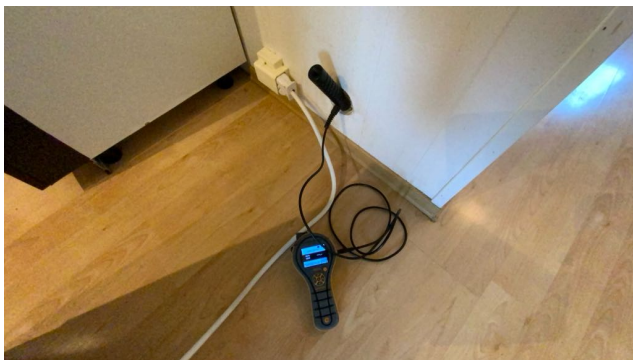
Hulltaking er foretatt uten å påvise unormale forhold. Hulltaking er foretatt ved/i Kjøkken.

Utført hulltaking.

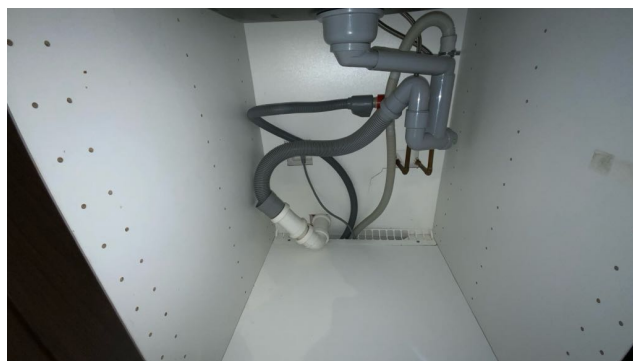
Røropplegg av kobberør fra byggeår. Med tanke på alder og materialvalg ansees rør som tilfredsstillende men kommende modernisering av røropplegg kan heller ikke utelukkes på sikt. Waterguard i benkeskap på kjøkken bør etableres for god sikring av lekkasjevann.

Besiktigelse av røropplegg.

- I forbindelse med oppgradering av våtrom vil det være naturlig med utskiftning av rør.
- Det er ikke behov for utbedringstiltak siden anlegget fungerer i dag, men ut ifra alder kan skader plutselig oppstå på eldre anlegg.
