Operagata 65 A

Tilstandsrapport

Eierskifte

Boligtype: Leilighet

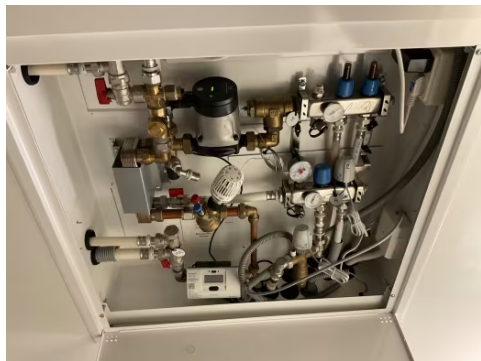
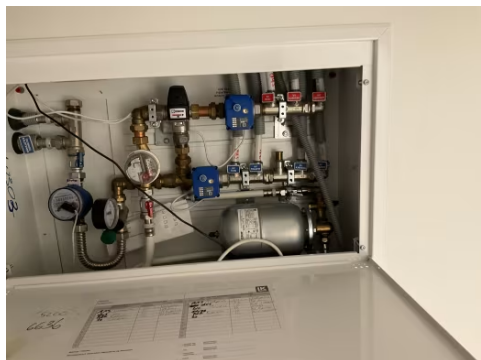
Oppsummering av vannledninger	TG-1
Fordelerskap er plassert i taket på bad.	
Stoppekraner er plassert i fordelerskapet.	
Det er montert lekkasjestoppere i fordelerskapet med føler i kjøkkenbenken.

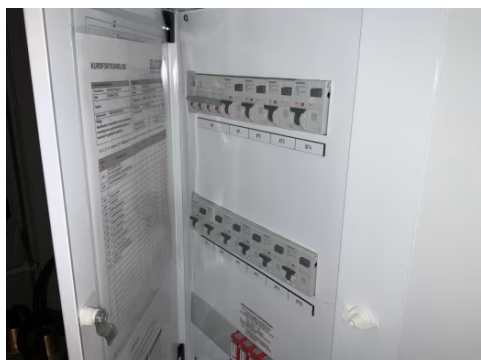
Er det foretatt kontroll av det lokale el tilsyn i løpet av de siste 5 år	Nei
Type sikringer	Automatsikringer
Sikringskapet er plassert i boden med automatsikringer.	
Er det gjennomført arbeider etter opprinnelig byggeår?	Nei
Er det manglende samsvarserklæring på arbeider utført etter 01.01.1999?	Nei
Er det manglende kursfortegnelse?	Nei
Er det manglende samsvar mellom kursfortegnelse og antall sikringer?	Nei
Er det tegn på varmgang (termiske skader) på kabler, brytere, downlight, stikkontakter, og elektrisk utstyr?	Nei
Er kabler utilstrekkelig festet?	Nei

Det er kursfortegnelse i sikringsskapet. Det er ikke sjekket om kursene er i samsvar med kursfortegnelsen.

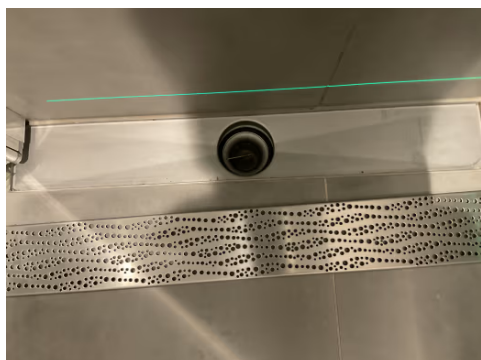
Det er fliser på vegger og gulv med vannbåren gulvvarme.

Det er en høydeforskjell på ca. 2,5 cm fra topp slukrist til topp flis ved døren.

Overflatene er godt vedlikeholdt.
