# Tilstandsrapport

Boligbygg med flere boenheter

Blakstadmarka 24 , 1386 ASKER

Befaringsdato: 06.02.2026

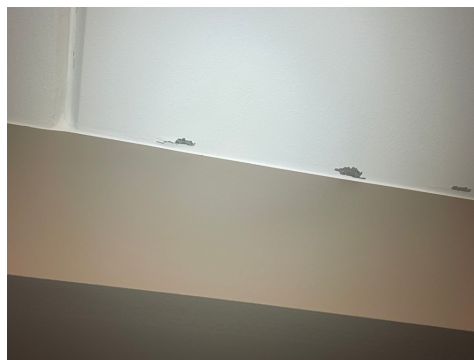
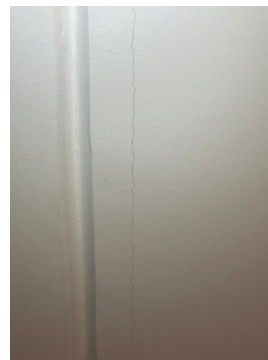
### TG 2 Overflater

Det er registrert riss i betongelementet i himlingen på det store soverommet. Årsaken lar seg ikke fastslå.

Det er også observert mindre avflassing av maling i himlingen på det lille soverommet.

Riss i betongelementet i himlingen på det store soverommet bør utbedres for å hindre videre utvikling av skader. Forholdet bør holdes under oppsyn for eventuelle endringer.

Mindre avflassing av maling i himlingen på det lille soverommet bør utbedres for å opprettholde overflatens beskyttelse og estetiske kvalitet. Manglende utbedring kan føre til ytterligere avskalling og redusert levetid på overflaten.

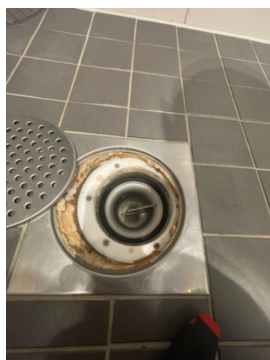
#### TG 1 Sluk, membran og tettesjikt

Det er plastsluk og smøremembran med dokumentert utførelse.

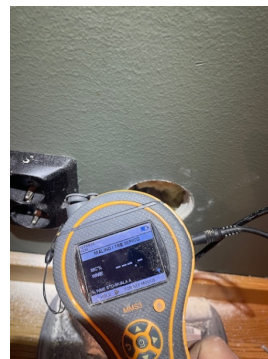
#### TG 0 Tilliggende konstruksjoner våtrom

Hulltaking er foretatt uten å påvise unormale forhold. Hulltaking er foretatt i vegg mot dusjarmatur/våtsone. Målinger er foretatt i OSB plate da det er stålvisler i vegg.

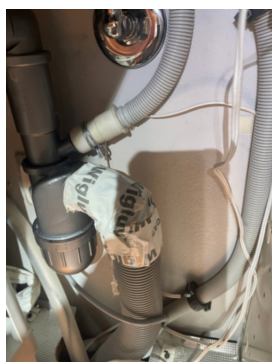
## TG 2 Avløpsrør

- Det er påvist ufagmessig utførelse av avløpsledninger.

Avløpet til kjøkkenvasken er utført som egeninnsats i forbindelse med bytte av vask, og arbeidet er ikke fagmessig utført. Ifølge eier har det ikke vært registrert lekkasjer til nå. Manglende fagmessig utførelse kan medføre økt risiko for feil eller lekkasjer over tid.

Avløpet til kjøkkenvasken bør utbedres/sjekkes av fagperson for å sikre forskriftsmessig utførelse og redusere risikoen for fremtidige lekkasjer eller andre feil. Manglende fagmessig utførelse kan føre til skader på bygningskonstruksjonen og økte vedlikeholdskostnader.
