# Myrvegen 22

## 7550 HOMMELVIK

### Tilstandsrapport

### Eierskifte

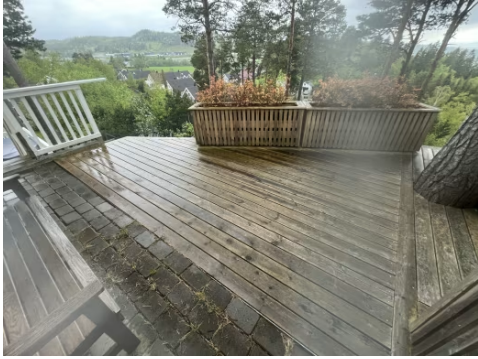
## 6.6 Balkong, terrasse, platting: Terrasse/ garasje

Det anmerkes stedvis noe skjevheter. Videre anmerkes det at det ikke etablert rekkverk på deler av terrassen, samt at etablerte blomsterkasser er for lave. TG 3.

| Terrasse på baksiden av garasje. | |
| Er det avvik på rekkverkshøyde og åpninger i rekkverket i forhold til gjeldene byggt teknisk forskrift på befaringstidspunktet? | Ja |

Oppretting og etablering av rekkverk der dette mangler bør utføres.

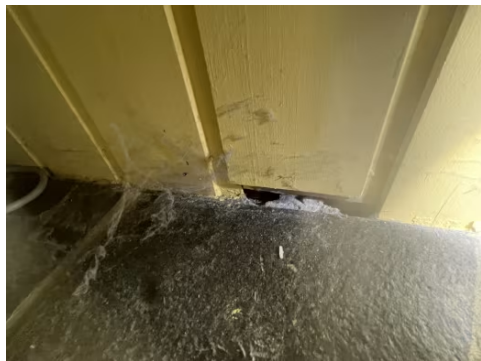
**6.28 Øvrig: Vaskerom**

Vaskerommet holder ikke dagens krav til våtrom, da det ikke blir registrert membran, samt at overganger vegg/ gulv ikke er tett forsvart. Videre er det ikke etablert avtrekk på rommet. Forholdet vil likevel ikke medføre vesentlig risiko for skader da rommet ikke er tiltenkt regelmessig bruk av fritt vann på overflater. Vaskerommet vurderes til å utfylle sin funksjon, dagens bruk tatt i betraktning.

TG 3 settes med bakgrunn i manglende avtrekk på rommet.

Synlige åpninger i overgang vegg/ gulv.

Vaskerommet holder ikke dagens krav til våtrom, da det ikke blir registrert membran, samt at overganger vegg/ gulv ikke er tettset forsvarlig. Videre er det ikke etablert avtrekk på rommet. Forholdet vil likevel ikke medføre vesentlig risiko for skader da rommet ikke er tiltenkt regelmessig bruk av fritt vann på overflater. Vaskerommet vurderes til å utfylle sin funksjon, dagens bruk tatt i betraktning.

Mekanisk avtrekk på rommet bør etableres. Det anbefales en forsiktig bruk og fritt vann på gulvet bør unngås. En oppgradering av rommet er påregnelig.

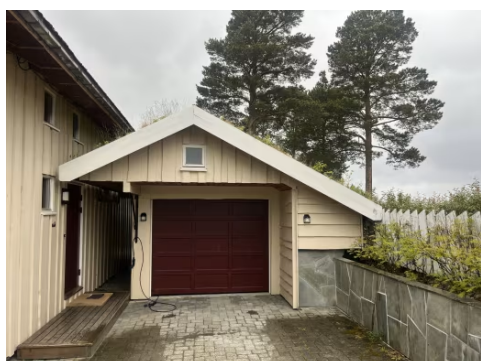
## 6.30 Øvrig: Garasje

Det ble ikke registrert tilstandsvekkelser/ skader som krever tiltak på befaringsdagen. Bygget er ikke videre vurdert.

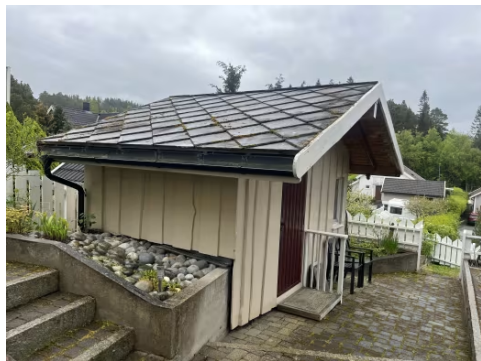
## 6.31 Øvrig: Anneks

Det ble ikke registrert tilstandsvekkelser/ skader som krever tiltak på befaringsdagen. Bygget er ikke videre vurdert.
