# Alfarheimgata 26B 2500 TYNSET

## Tilstandsrapport Eierskifte

Rapportdato: 8.1.2026 (Gyldig til 8.1.2027)

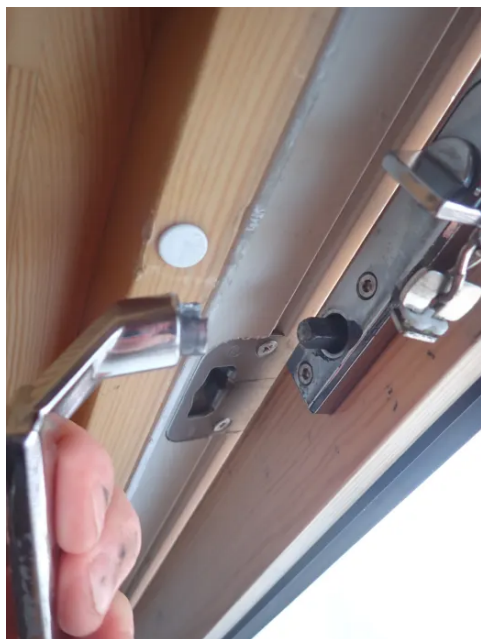
Dørhåndtak.

TG-2

-Dørhåndtak på balkongdør er løst og har en skade.  
-Døren fremstår utover dette med normal slitasjegrad.

-Dørhåndtaket bør skiftes.

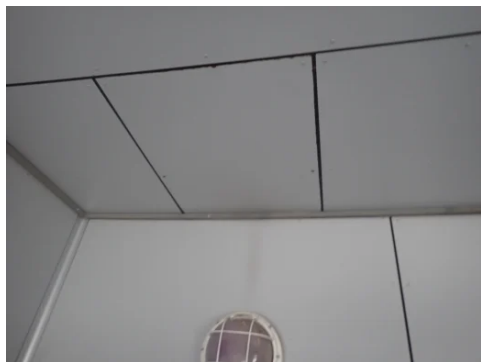
Denne luken vurderes som adkomst til loft.

Det vurderes kaldloft over boligen. Adkomst vurderes å være via luke i himling i fellesareal ved leilighet 26 A, og det er ikke etablert stige i forbindelse med denne.

-Loftet er ikke undersøkt på grunn av manglende stige ved befaringen.

-Loft over boenheten anbefales inspisert. Slike loft er å anse som risikokonstruksjoner som kan være påkjent av fukt og/eller skadedyr. Inspeksjon anbefales. Det vurderes å være sameiet som har hovedansvar for konstruksjonen.

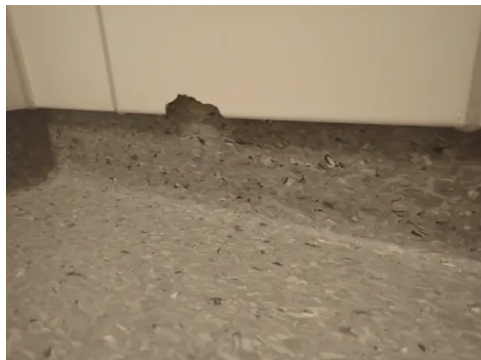
Sprekk/skade i veggflis.

| <b>Oppsummering av overflater</b> | <b>TG-2</b> |
| <p>-Fallforhold til sluk, og høydeforskjell mellom topp sluk og topp membran ved dør, er tilfredsstillende.</p> <p>-1 flis på vegg mot vindfang er sprukket i nedre del. Ukjent årsak til dette, men vurderes at det har vært støtet borti flisen.</p> <p>-I veggghjørnet i dusjsonen er silikonefugen lagt tynn i nedre del. Det er ikke registrert slitasje i dag, men det gjøres oppmerksom på at den kan sprekke over tid. Ikke behov for tiltak i dag.</p> | |

| -Ikke behov for umiddelbart tiltak. For å lukke avviket må flisen skiftes. | |
