# Tilstandsrapport

Fritidsbolig

Rødlandsveien 100, 4376 HELLELAND

Rapportdato: 21.04.2026

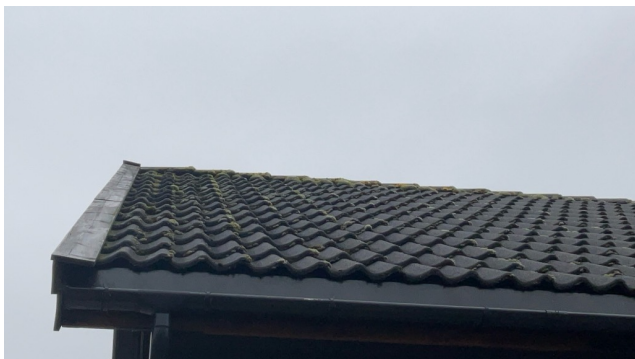
Det er påvist mosedannelser på takstein. Dette kan medføre økt fuktbelastning og slitasje på tekkingen over tid. Rengjøring og vedlikehold anbefales.

Taktekking har tegn til mosedannelser i overflater.

Taket bør rengjøres for mose.

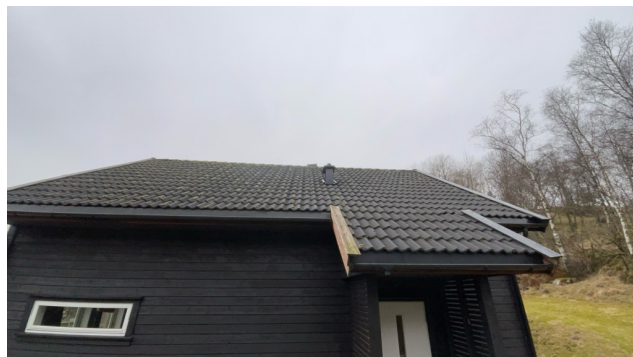
- Det mangler snøfangere på hele eller deler av taket, men det var ikke krav om dette på byggemeldingstidspunktet.

Det er ikke montert snøfangere på tak.

Det anbefales montering av snøfangere på tak over områder hvor ferdsel foregår vintertid.

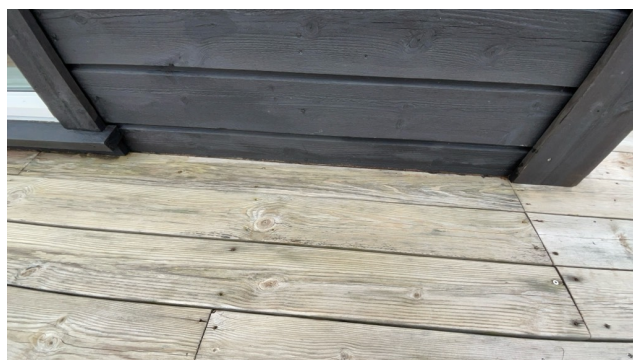
Terrassegulv er montert utenpå kledning. Dette øker fuktbelastningen på kledningen samt reduserer muligheten for luftgjennomstrømming i luftespalte bak kledning. Ved manglende ventilering bak kledning vil det kunne oppstå fuktproblematikk som følge av kondens som ikke får tørket ut underveis.

Terrassegulv er montert utenpå kledning.

Det anbefales justering av kledning slik at denne er avsluttet med tilstrekkelig avstand mellom kledning og terrasse. Det gjøres oppmerksom på at dette kan medføre behov for justeringer av bakenliggende lekter og museband.

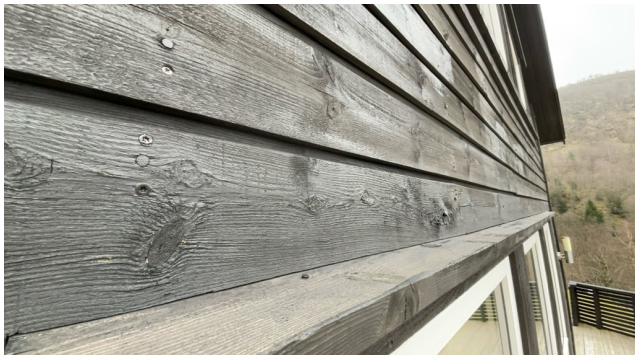
Det er ikke etablert luftespalte mellom kledning og vannbord over vinduer.

Det er ikke tilrettelagt med luftespalte mellom kledning og vannbord over vindu.

Kledning over vinduer bør skjæres slik at det blir en liten luftespalte mellom kledning og vannbord over vindu.

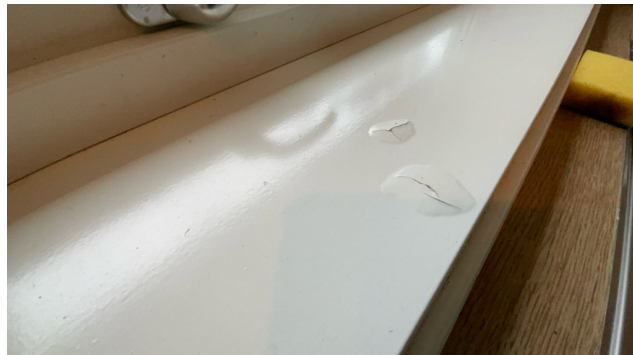
Det er påvist enkelte fuktsvellinger i vindusforing i kjøkken. Dette er mest sannsynlig oppstått som følge av vasking av karm kombinert med hakk i overflatebehandling på mdf foringer.

Fuktsvellinger i foring til kjøkkenvindu.

Foringer med fuktskader må skiftes for å kunne oppnå TG1.

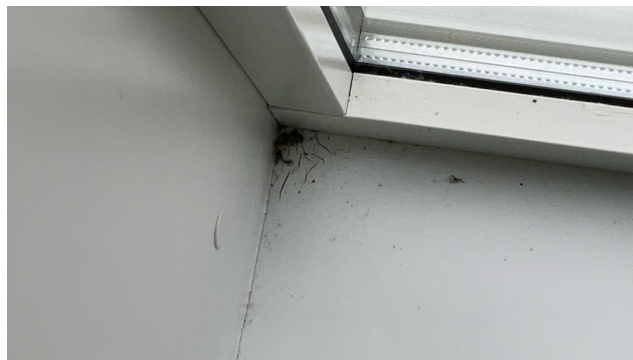
Det er påvist fuktsvellinger i nedre hjørne av foring til faste vinduer i stue. Dette oppstod ifølge eier ifm. byggeprosessen da det var mye regn og fukt ved bygging, kombinert med vinduer som ble levert ferdig med foringer.

Fuktskade i foring i hjørne av stuevindu.

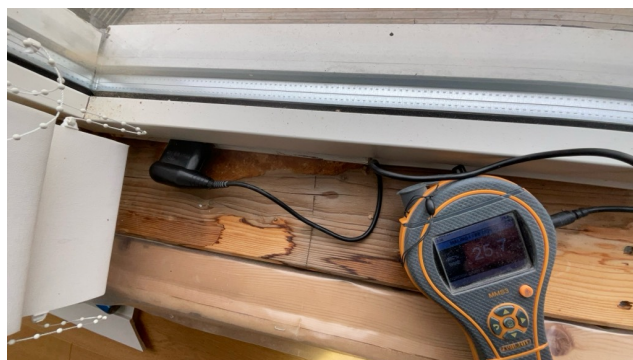
Det er påvist fukt i karm til vindu i loftstue. Dette tyder på en aktiv lekkasje i forbindelse med vinduet.

Indikasjoner på fukt i karm til vindu i loftstue.

Forhold knyttet til vindu i loftstue må undersøkes ytterligere. Årsak til fukt må avdekkes og utbedres samt vinduskarm tørkes. Kostnadsestimat er knyttet til dette punktet.

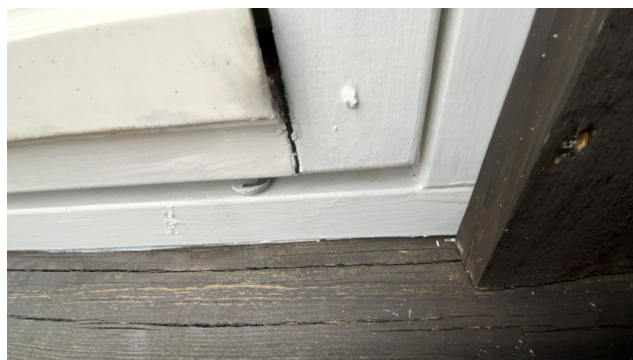
Glipe i utvendig sammenføring til vindu i spisestue.

Vinduer må jevnlig vedlikeholdes og overflatebehandles.

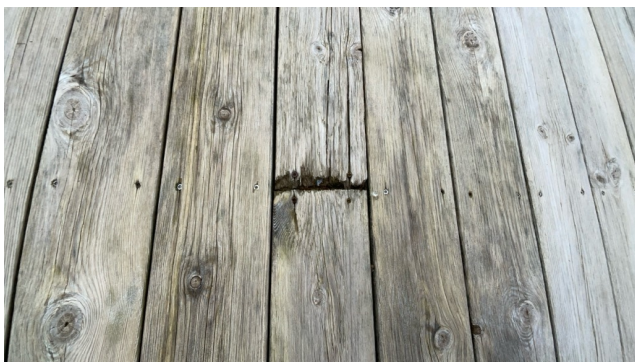
Det er påvist spredte råteskader i enkelte skjøter av terrassebord.

Råte i skjøt til terrassebord.

Det må påregnes utskifting av enkelte terrassebord.

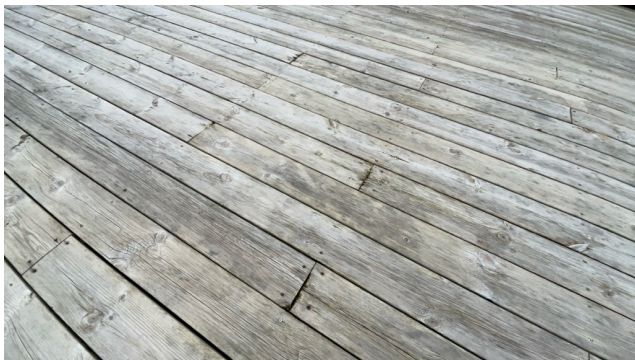
Råte i enkelte skjøter til terrassebord.

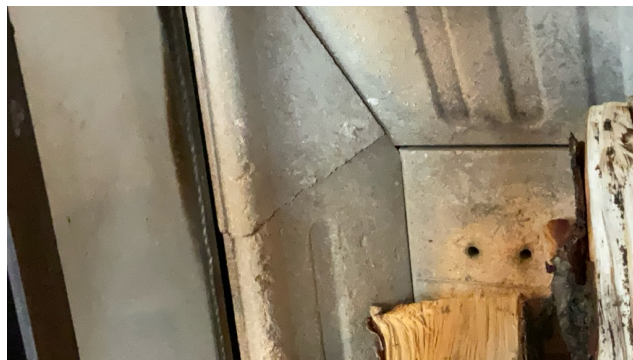
- Det er påvist sprekker i ildfast stein inne i ovnen.

Sprekker i ildfast stein i ovn.

Ildfast stein i ovn bør skiftes.

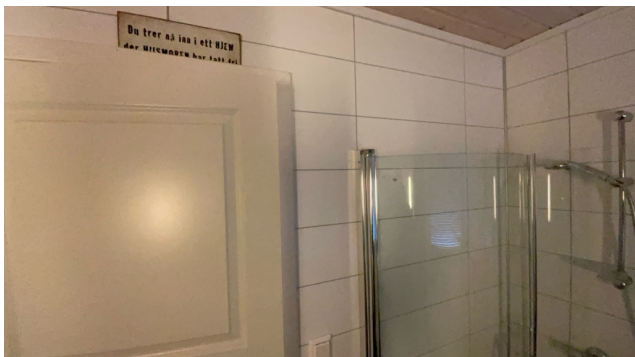
Innendig dør er plassert i våtsonen for dusjnise og er ikke tilstrekkelig fuktsikret.

Innvendig dør i våtsone for dusjnise.

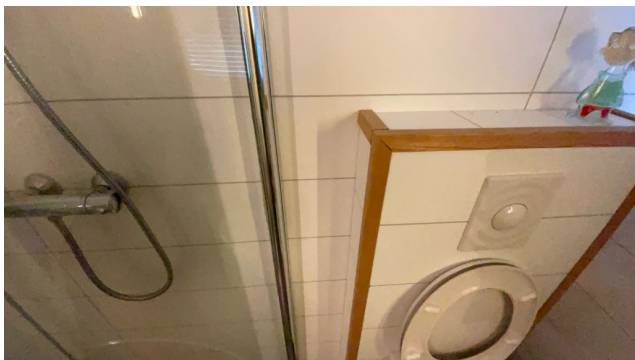
Toalettkasse er plassert i våtsonen for dusjnise, og trelister på denne er ikke av fuktsikker utførelse.

Trelister på toalett-kasse som er plassert i våtsone for dusjnise.

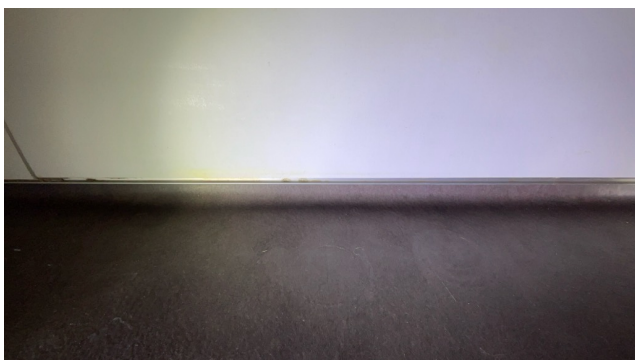
Det er ikke tilstrekkelig fuget mellom plater og aluminiumslist som platene er montert på.

Det er ikke tilstrekkelig fuget i overgang mellom plater og bunnlist som platene er montert på.

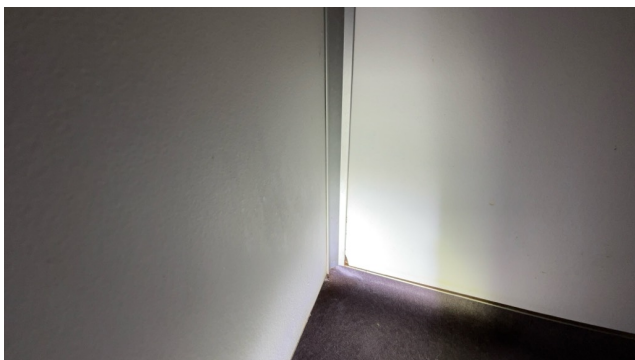
Det er påvist enkelte småskader i nedre kant av enkelte veggplater. Disse har mest sannsynlig oppstått under tilpassing og montering av plater.

Skade i hjørne av plate som er montert på vegg i dusjnise.

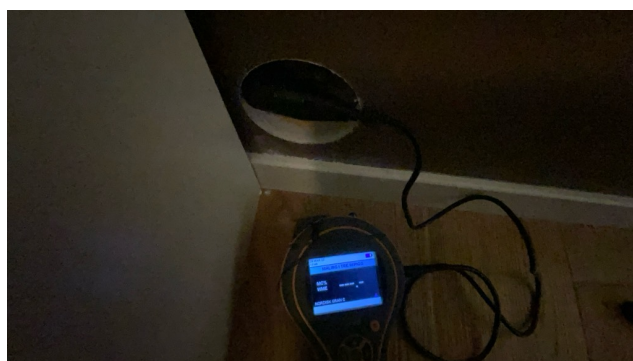
Hulltaking er foretatt i vegg fra tilstøtende soverom, uten å påvise unormale forhold i veggen.

Hulltaking er foretatt i vegg fra tilstøtende soverom.
