Tilstandsrapport

Fritidsbolig

Daskerudvegen 59, 2166 OPPAKER

Befaringsdato: 19.04.2024

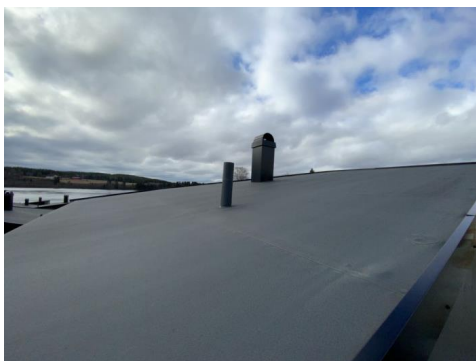
Taktekke av type takmembran. Takteking anses å ha sin tiltenkte funksjon uten negative avvik utfra alder tatt i betraktning. Taktekke ble inspisert fra forhøyet bakkenivå. Taktekket er i hovedsak vurdert opp mot alder og gjenværende forventet levetid.

Besiktigelse av taktekke.

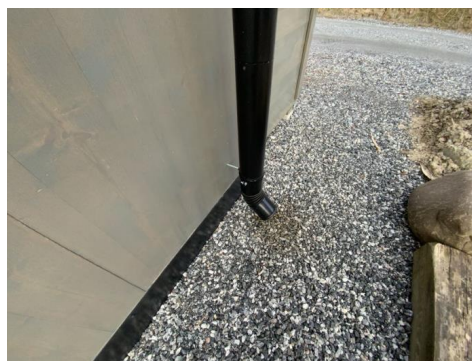
Nedløp bør føres ned i grunn og bort fra boligen.

- Det bør lages system for bortledning av vann fra taknedløp ved grunnmur.

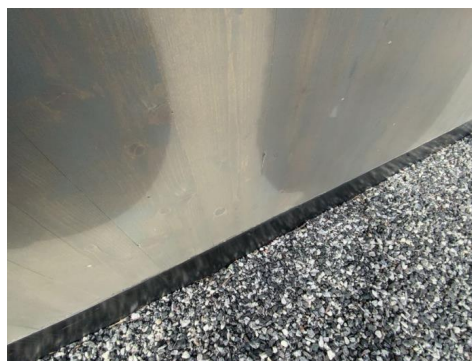
Begrenset lufting av ytre veggoverflater.

- Det bør foretas tiltak for å bedre lufting av kledningen.

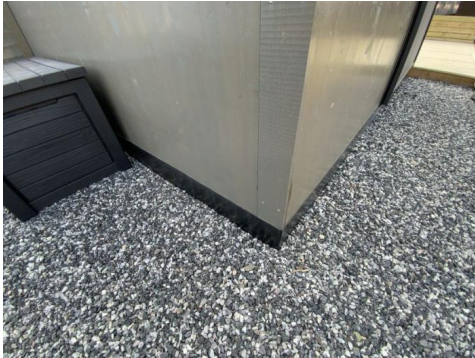
Begrenset lufting av ytre veggoverflater.

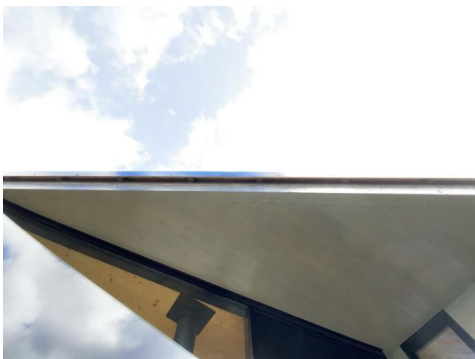
Synlige luftespalter i gesims.

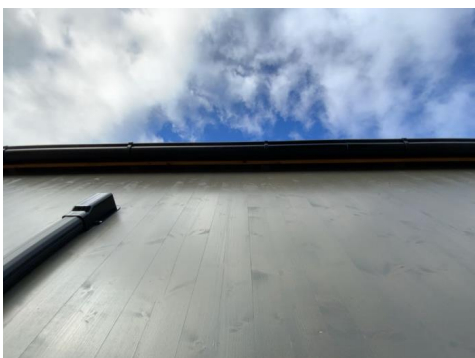
Synlige luftespalter i gesims.

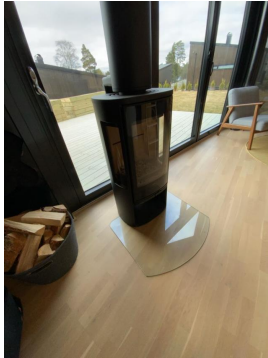
Peisovn i stue med pipeløp fra byggeår. Pipeløp er formelt ikke vurdert og det forutsettes at de branntekniske krav er kontrollert og godkjent av det stedlige brann og feievesen. Ildsted ble ikke funksjonstestet av undertegnende men det ble ikke opplyst om negative avvik på befaringsdagen.

Besiktigelse av ildsted.

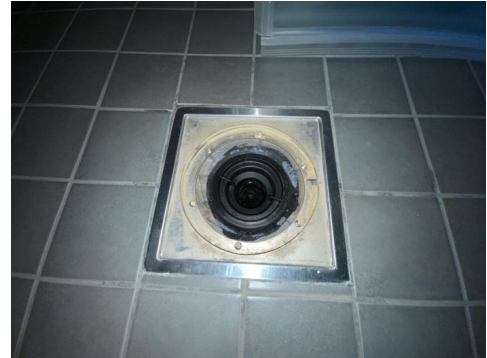
Badet har plastsluk. Badet har smøremembran med dokumentert utførelse. Synlig mansjett med tilfredsstillende klemt tettefunksjon.

Kontroll av sluk.

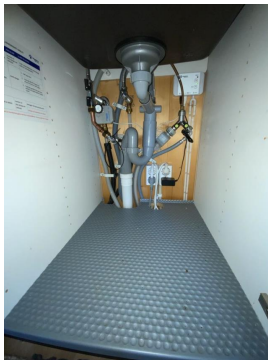
Vannrør fra byggeår av materialtype pex og kobber. Fordelerskap i på badet. Waterguard i benkeskap på kjøkken for god sikring av lekkasjevann. Alder er normalt i seg selv en vurderingskriterie hva angår slitasjegrad. Videre bemerkes at bunnledninger av den årsak følgelig heller ikke er kontrollert. Ingen negative avvik observert på befaringsdagen.

Besiktigelse av røropplegg.

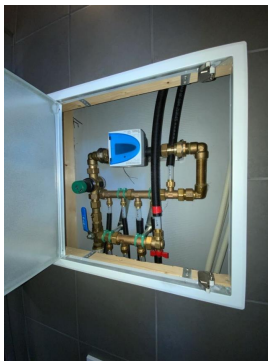
Besiktigelse av røropplegg.

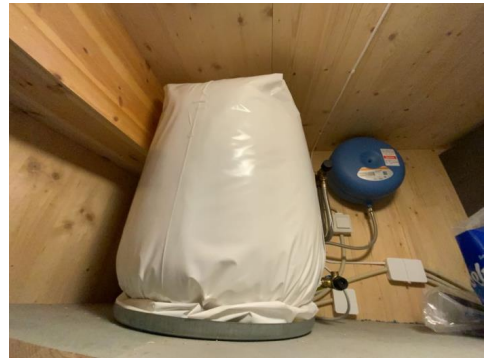
Varmtvannstanken er på ca 120 liter fra byggeår plassert i himlingshøyde på badet. Normalt vil fabrikkår indikere tilstanden og samtidig forventet levetid ut fra en gjennomsnittsbetraktning.

Besiktigelse av bereder.

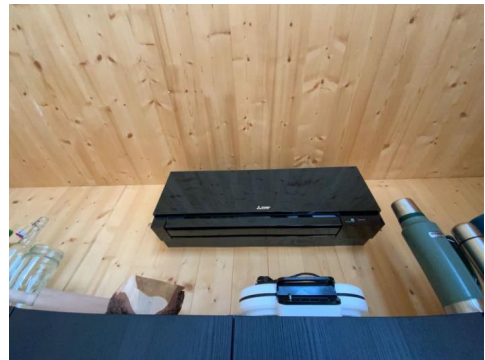
Varmepumpe fra byggeår. Varmepumpe fremstår med tiltenkt funksjon og vurdert opp mot alder. Jevnlig service er anbefalt for god ivaretagelse.
