# Tilstandsrapport

Fritidsbolig

Daskerudvegen 59, 2166 OPPAKER

Befaringsdato: 03.06.2025

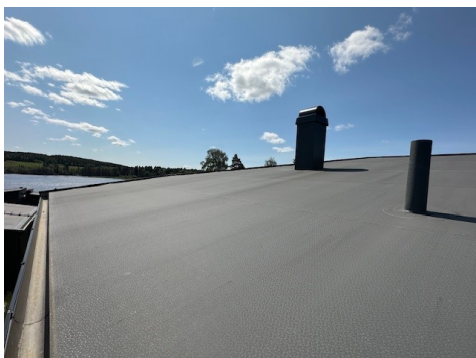
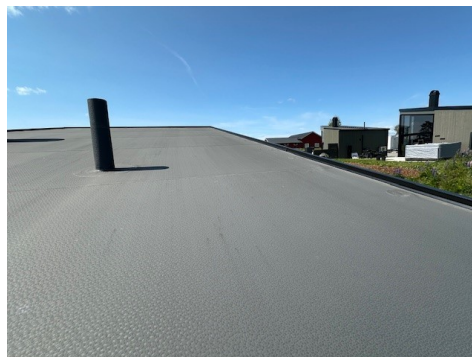
Taktekke av type takmembran. Taktekking anses å ha sin tiltenkte funksjon uten negative avvik utfra alder tatt i betraktning. Taktekke ble inspisert fra forhøyet bakkenivå. Taktekket er i hovedsak vurdert opp mot alder og gjenværende forventet levetid.

Besiktigelse av taktekke.

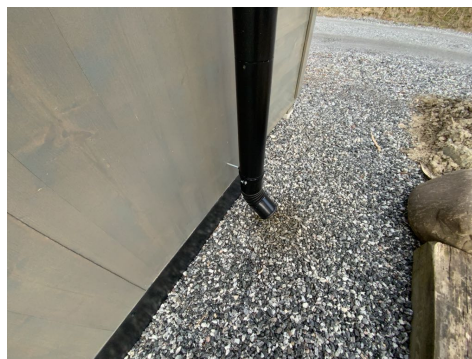
Nedløp bør føres ned i grunn og bort fra boligen.

- Det bør lages system for bortledning av vann fra taknedløp ved grunnmur.

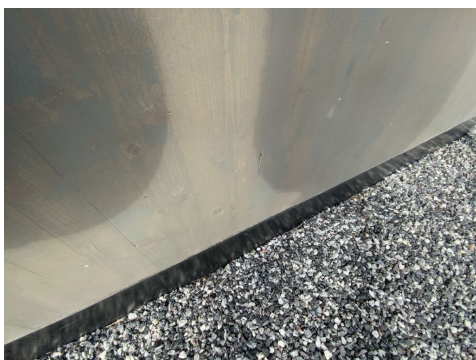
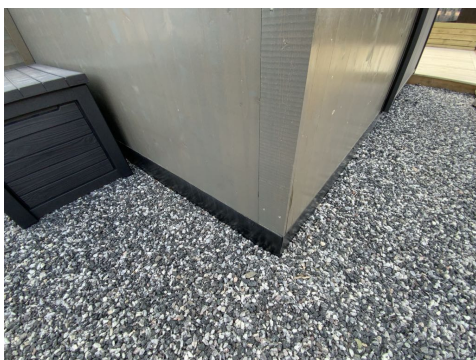
Opplysninger fra eier: Grunnet konstruksjonsfeil på samtlige hytter i hyttefeltet har dette ført til råte på mange av hyttene. Denne hytten vil bli utbedret på selgers regning ved å lekte ut vegger, samt sette opp ny kledning på sensommeren 2025. Verdi 250 000,- Avtale allerede satt opp med entreprenør Espen Støverud AS i August.

Begrenset lufting av ytre veggoverflater.

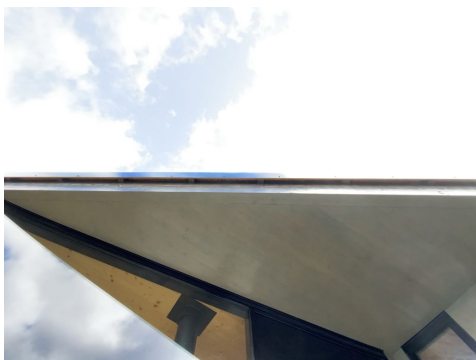
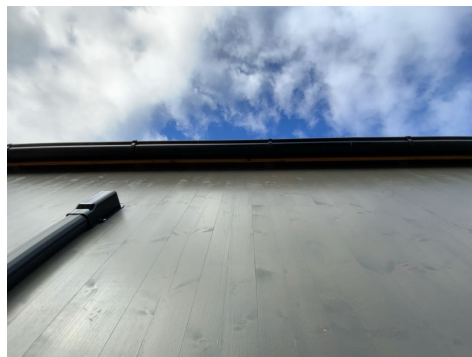
Takkonstruksjon fra byggeår i antatt taksperrer. Takkonstruksjonen fremstår med tiltenkt funksjon på befaringsdagen. Synlig luftespalter ved kontroll i gesimskasser, men begrenset kontrollmuligheter for øvrig og er i hovedsak vurdert opp mot alder. Takkonstruksjon fremstår med tiltenkt funksjon på befaringsdagen.

Synlige luftespalter i gesims.

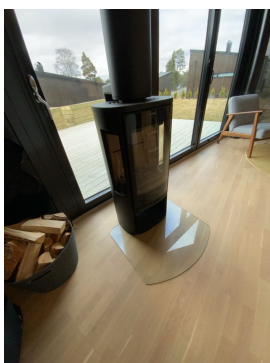
Peisovn i stue med pipeløp fra byggeår. Pipeløp er formelt ikke vurdert og det forutsettes at de branntekniske krav er kontrollert og godkjent av det stedlige brann og feievesen. Ildsted ble ikke funksjonstestet av undertegnende men det ble ikke opplyst om negative avvik på befaringsdagen.

Besiktigelse av ildsted.

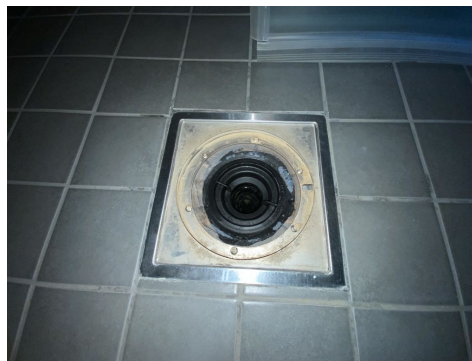
Badet har plastsluk. Badet har smøremembran med dokumentert utførelse. Synlig mansjett med tilfredsstillende klemt tettefunksjon.

Kontroll av sluk.

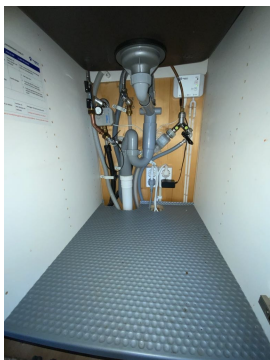
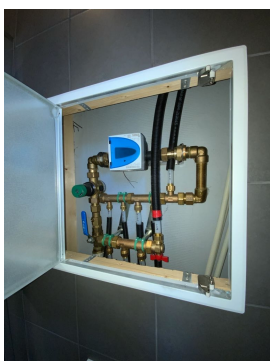
Vannrør fra byggeår av materialtype pex og kobber. Fordelerskap i på badet. Waterguard i benkeskap på kjøkken for god sikring av lekkasjevann. Alder er normalt i seg selv en vurderingskriterie hva angår slitasje. Videre bemerkes at bunnledninger av den årsak følgelig heller ikke er kontrollert. Ingen negative avvik observert på befaringsdagen.

Besiktigelse av røropplegg.

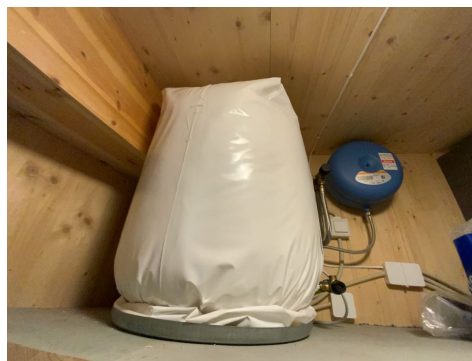
Varmtvannstanken er på ca 120 liter fra byggeår plassert i himlingshøyde på badet. Normalt vil fabrikkår indikere tilstanden og samtidig forventet levetid ut fra en gjennomsnittsbetraktning.

Besiktigelse av bereder.

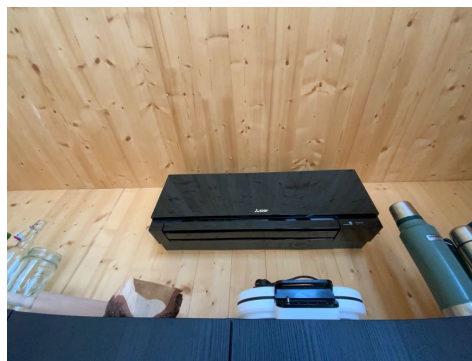
Varmepumpe fra byggeår. Varmepumpe fremstår med tiltenkt funksjon og vurdert opp mot alder. Jevnlig service er anbefalt for god ivaretagelse.
