Tilstandsrapport for bolig

**Borgejordet 50, LARVIK**

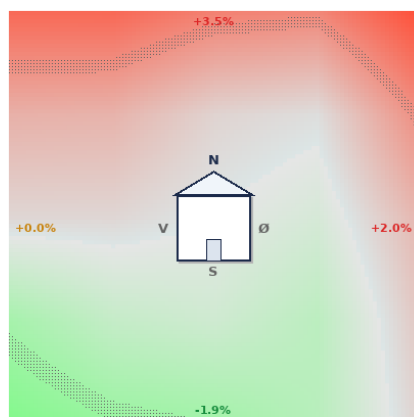
Terrenget er tilnærmet flatt ved ringmur på flere sider.

Vegg	Helning	Vurdering
Nord	+3.5% (+2.0°)	Fall mot vegg — risiko
Øst	+2.0% (+1.1°)	Fall mot vegg
Sør	-1.9% (-1.1°)	Fall fra vegg
Vest	+0.0% (+0.0°)	Tilnærmet flatt

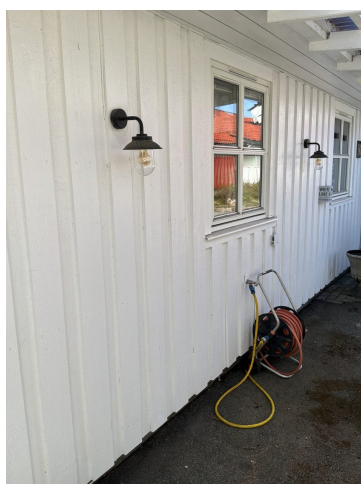
Foto 1

Yttervegger oppført i stenderverk. Luftesjikt bak kledning er åpent og friskt treverk er synlig bak overliggerbord. Overgang grunnmur/kledning fremstår uten synlige avvik.

148 % av forventet levetid medgått

37 av 25 år

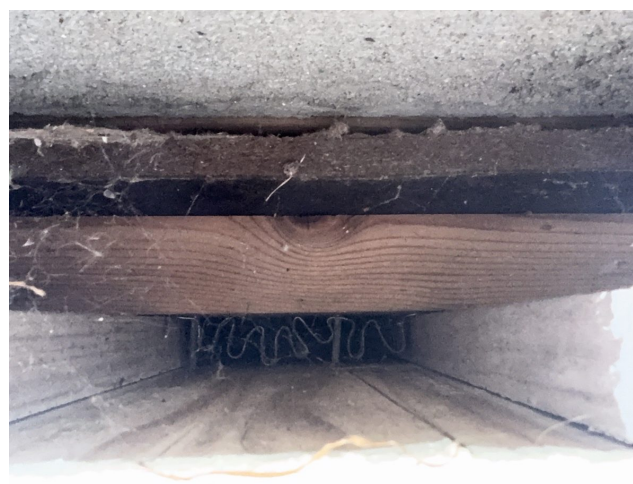
Foto 2

**Kledning** Eldre museband har overskredet forventet levetid og gir usikker gnagesikring.

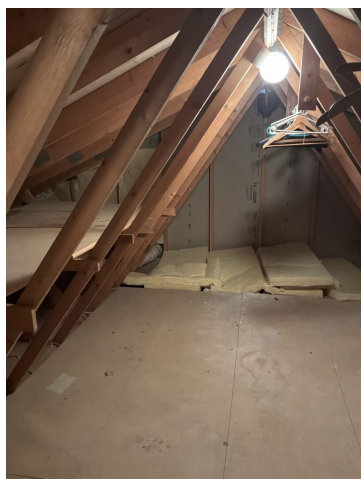
Foto 3

Fra varm side er det ikke registrert innfelte downlights eller tilsvarende installasjoner som typisk bryter dampspærren mot kald sone. Fullstendig kontroll av gjennomføringer mot kald sone er ikke mulig uten åpning av konstruksjonen.

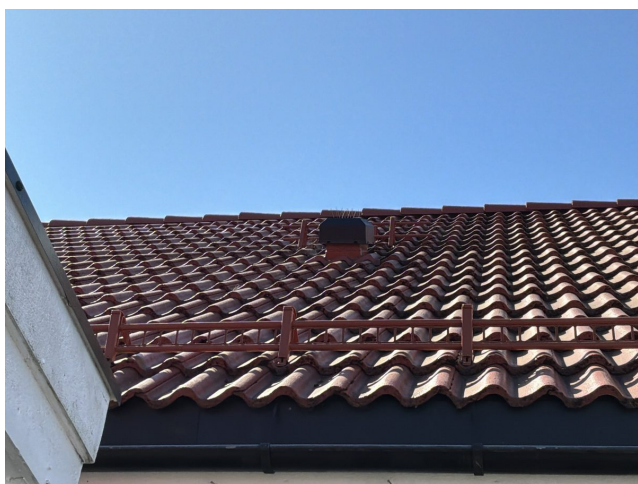
Foto 5

**Taktekning/belegg** Betongtakstein med alder på omlag 37 år har overskredet forventet levetid.

106 % av forventet levetid medgått

37 av 35 år

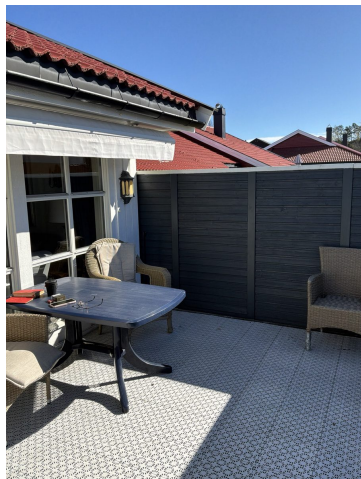
Foto 6

185 % av forventet levetid medgått

37 av 20 år

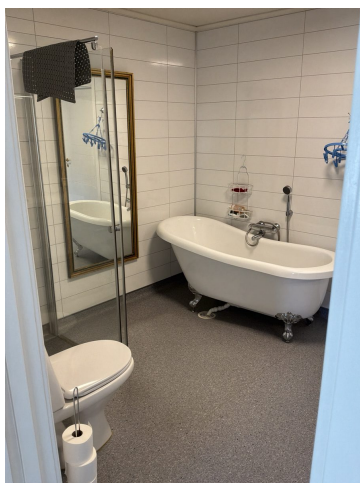
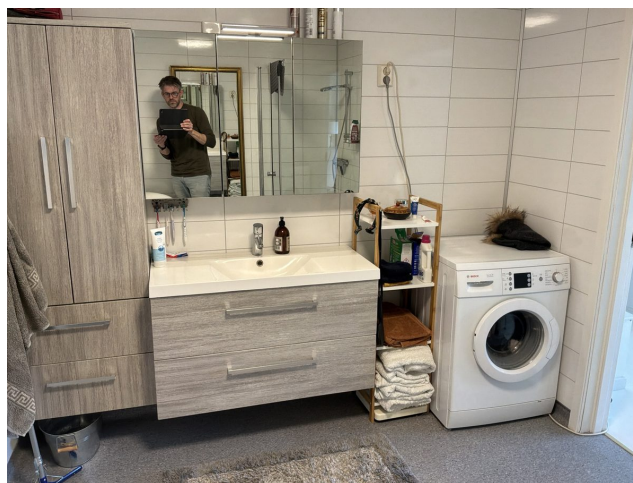
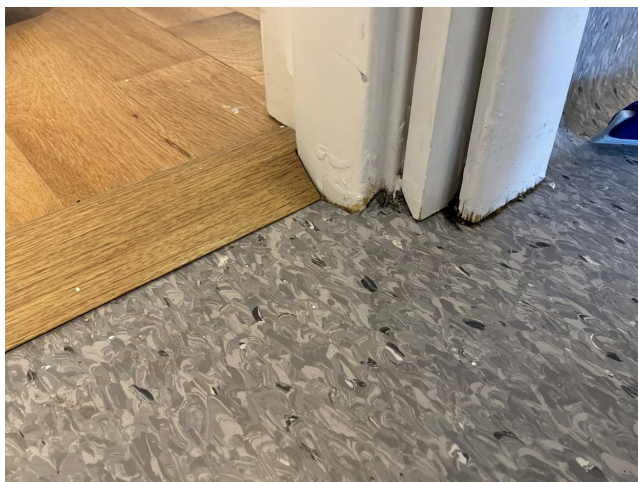
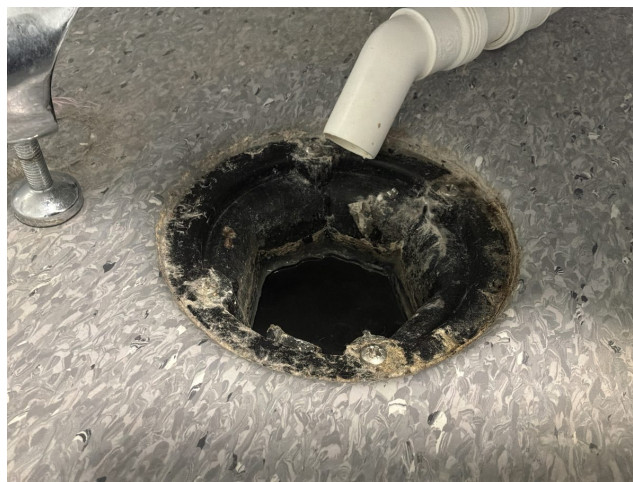
Bad — 1.etg - Gulv	Korrekt fall til sluk ikke anlagt for hele gulvflaten, og manglende oppkant ved dørterskel gir ukontrollert avrenning.
--------------------	--

Vegger av våtromsplater med bunnsokkellist. Himling av takesplater. Fuger fremstår intakte uten synlige sprekker eller løøsning.

Stikkontakt i tilstøtende soverom bak dusj er kontrollert ved fjerning av deksel. Konstruksjonen fremstår uten synlige fuktmerker eller varmgangsmarker.

Hulltaking er ikke utført grunnet inventar og fast møblering. Fuktmåling er foretatt ved å fjerne deksel fra stikkontakt i tilstøtende soverom bak dusj — ingen målbar fuktighet registrert.

Dokumentasjon på vanntett sjikt foreligger ikke. Badet er oppgitt renoverert i 2015, men faglig dokumentasjon (FDV) for membranarbeidet er ikke fremlagt.

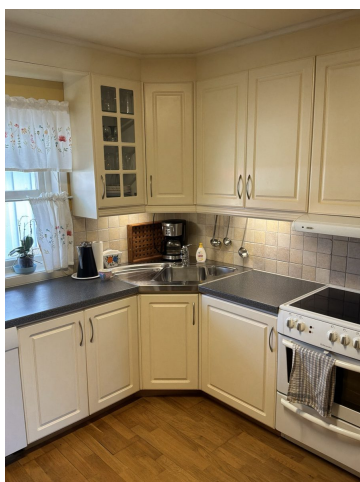
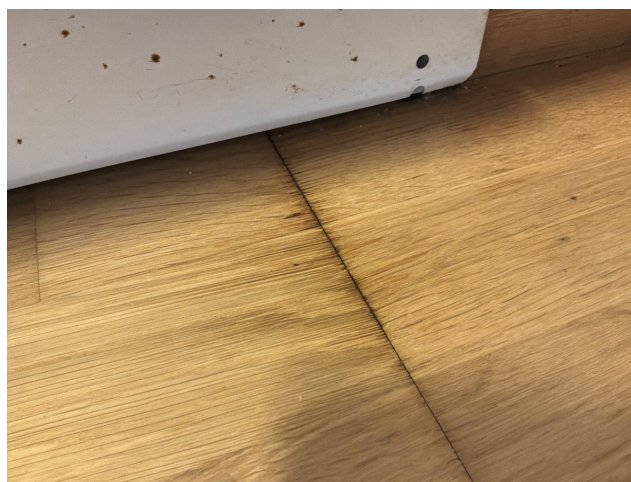
Parkettgulv med sprikende skjøter og mindre fuktskjolder i enkeltskjøter. Laminatgulv ved komfyr viser tydelig hevelse og oppbøying i skjøt.

**Årsak til forhøyet TG:** Laminat og parkett er ikke fuktbestandige materialer — periodevis vannsøl trekker inn i skjøtene og gir irreversibel svelling.

**Konsekvens:** Videre fuktpåvirkning kan gi økt skade på underliggende gulvkonstruksjon.

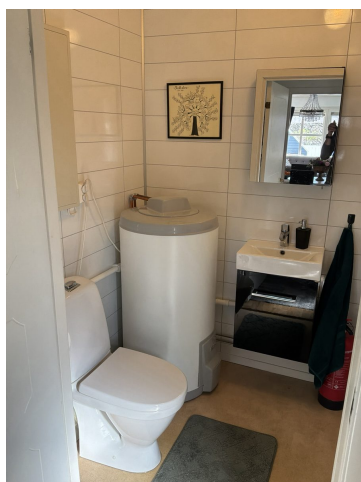
Foto 13

<b>Overflater - Vegger og himling</b> TG 1	Vegger kledd med våtromsplater og himling av Takess-plater, oppgitt etablert i 2015. Overflatene fremstår i god stand uten registrerte avvik.
<b>Overflater - Gulv</b> TG 1	Vinylbelegg på gulv, oppgitt lagt i 2015. Bellegget fremstår uten synlige skader eller fuktindikasjoner.
<b>Ventilasjon</b>	Ventilasjon via elektrisk avtrekksvifte. Avtrekksfunksjon vurderes under A.2.12.
<b>Vann-/avløp og sanitærutstyr</b> TG 1	Toalett tilkoblet kvern som fører avløp i rørledning med redusert dimensjon. varmtvannstank montert i rommet med synlige kobberrør — lekkasjestopper er ikke registrert.
<b>Innfelte installasjoner mot kald sone</b> TG 1	Stikkontakt og løse ledninger registrert på vegg ved toalett. Rommet er oppgitt etablert i 2015 — dampsperrerforhold er ikke verifisert da konstruksjonen ikke er åpnet.

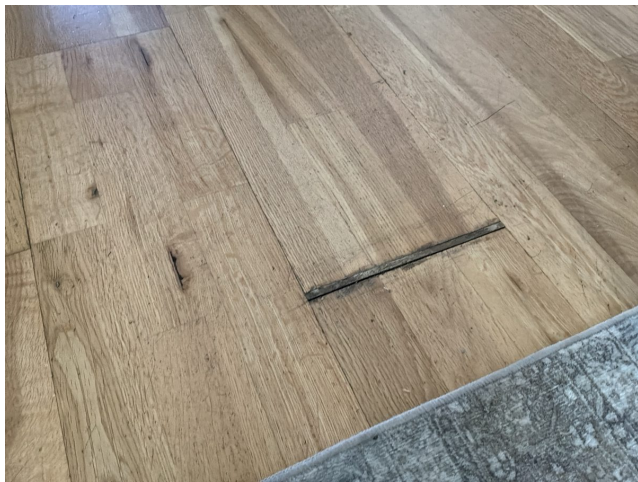
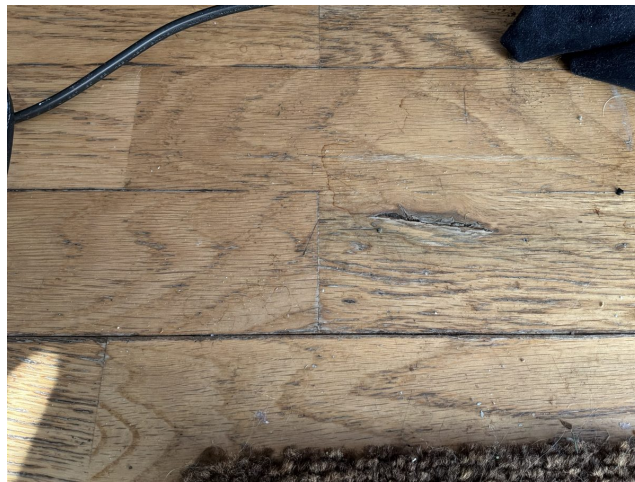
Parkett med utbredt slitasje og nedslitt overflatebehandling. Én lamell er løftet med mørk misfarging i skjøt, forenlig med fuktpåvirkning.

**Årsak til forhøyet TG:** Parketten har stedvis høy slitasje.**Konsekvens:** Eksponert kjernemateriale er sårbart for videre fuktopptak og forringer levetiden ytterligere.

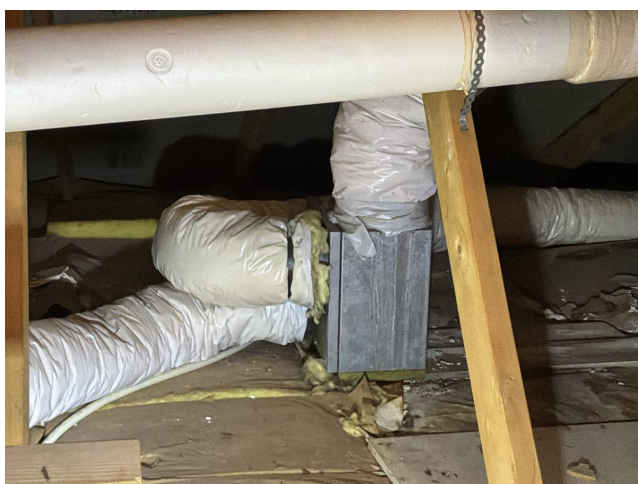
Foto 17

Mekanisk avtrekk via loftsmontert vifte. Ukjent alder for vifta.

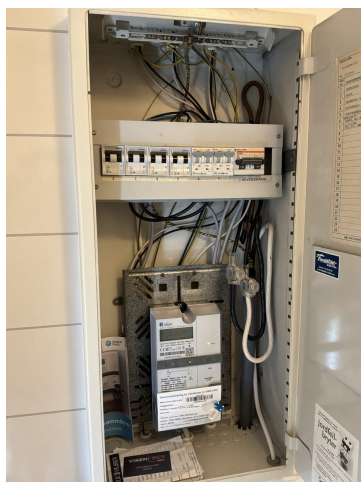
Foto 18

Sikringsskap med automatsikringer (blandet fabrikat). Jordfeilbryter ikke identifisert montert i skapet. Kursfortegnelse er original fra byggeår med håndskrevne endringer på kurs 5-7. Sikringsskap med automatsikringer (blandet fabrikat) og AMS-måler (Aidon) montert. Jordfeilbryter er ikke identifisert montert i skapet. Kursfortegnelse på skapdør er original fra byggeår med syv kurser — kurs 5-7 har håndskrevne endringer og overstrykninger som indikerer endringer i anlegget uten oppdatert dokumentasjon.

Dato for siste el-tilsyn er ukjent. Løse kabler observert i øvre del av sikringsskap. Komfyrvakt ikke bekreftet montert. Samsvarserklæring foreligger for AMS-installasjon fra Eltel Networks AS. Løse kabler registrert i øvre del av sikringsskap. Dato for siste el-tilsyn er ukjent. Komfyrvakt er ikke bekreftet montert. Samsvarserklæring foreligger for AMS-installasjon utført av Eltel Networks AS.
