Tilstandsrapport

Enebolig

Setskogveien 1616, 1954 SETSKOG

Befaringsdato: 21.10.2024

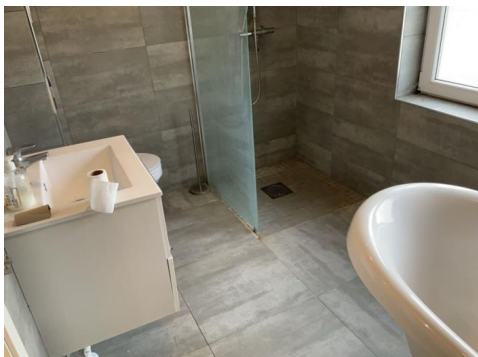
! TG 2 Overflater vegger og himling

- Det er påvist at flisfuger har riss/sprekker.
- Det er påvist at noen fliser har bom (hulrom under).

Enkelte fliser har vesentlig bom/er løse.
Det er stedvis riss i flisfuger.

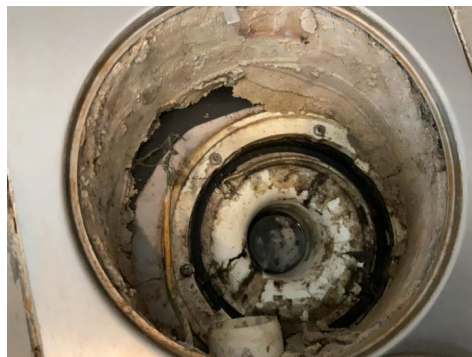
! TG 2 Sanitærutstyr og innredning

- Det er ikke påvist tilfredsstillende løsning for å synliggjøre lekkasje fra innebygget sisterne.
- Det er påvist skader på innredning.

Servantskapet har fukt/svelleskader.
Dusjutstyr på veggen i dusjnische er løst (for dårlig festet).
Type lekkasjesikring fra veggmontert skjult sisterne er ukjent.

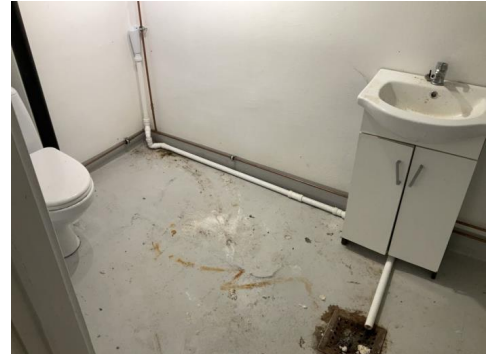
TG 2 Tilliggende konstruksjoner våtrom

Med overflatesøk med fuktindikator Protimeter MMS ble det påvist forhøyede fuktverdier nederst på grunnmur og i betonggulv. Grunnmur og betonggulv mot grunn på bygninger fra denne byggetiden er normalt ikke fuktsikret og kapilærsug av fukt kan forekomme.

Det bør gjøres tiltak med fuktsikring av kjelleretasjen.
