# Tilstandsrapport

Enebolig

Syrinveien 17, 3158 ANDEBU

Befaringsdato: 10.02.2025

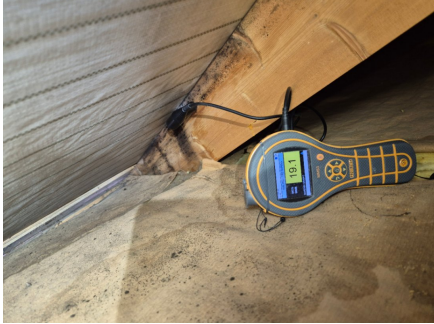
- Det er påvist fuktskjolder/skader i takkonstruksjonen.

Målt høye fuktverdier rundt luftehatt som kommer av noe utettheter rundt luftehatt.

Målt høye fuktverdier i nedre del av konstruksjon mot nord-øst, som trolig kommer av brudd på dampsperre.

Konsekvensen ved avvik er at det kan bli fuktskade i konstruksjonen.

Målt høye fuktverdier i nedre del av konstruksjonen mot nord-øst.

Målt høye fuktverdier rundt luftehatt over toalettrom.

Tiltak lukker avvik.

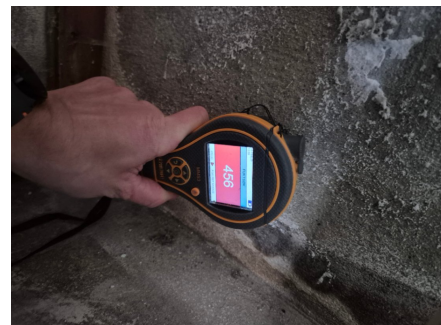
Det er påvist indikasjoner på fuktgjennomtrenging i garasjevegger og gulv.

- Det påviste fuktnivå gir grunn til å overvåke konstruksjonen jevnlig for å se utvikling over tid, og eventuelt foreta tiltak for å unngå fuktskader.

Indikert fukt i garasje.

Det anbefales en utvendig terrengjustering for å unngå fuktbelastning mot deler av grunnmur.

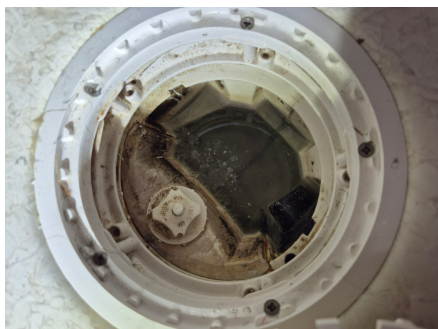
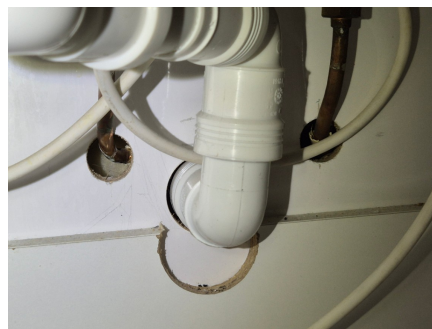
- Det er påvist mangelfull/feil utførelse rundt rørgjennomføringer e.l. som gir fare for fukt i konstruksjonen i våtsone.

Ikke tette rørgjennomføringer under vask.

- Det må foretas lokale tiltak for å utbedre utettheter på våtrommet.

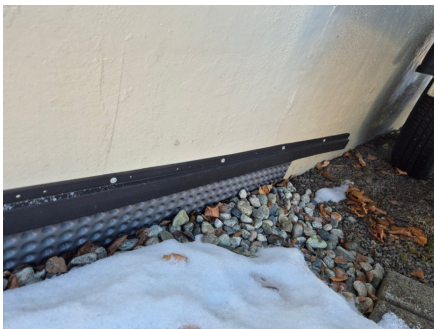
Mangler vorteplast på store deler av garasjen.

- Det må foretas nærmere undersøkelser, det kan ikke utelukkes behov for tiltak.

Nedløpsrør som går mot garasje anbefales å føres i rør ut i terreng.

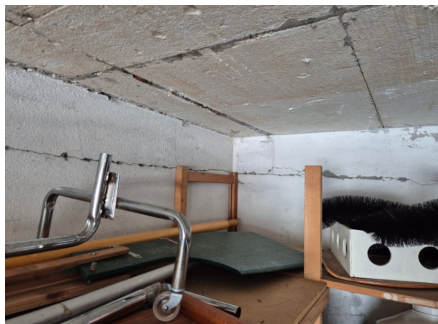
- Grunnmuren har sprekkdannelser.

Sprekker i garasje.

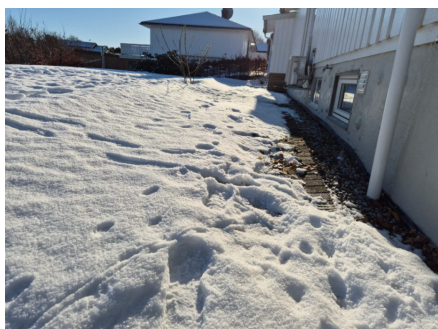
Boligen ligger skrått terreng, dette fører til naturlig stor fuktbelastning mot deler av grunnmur. Det er ikke mulig å kontrollere eventuell fuktmembran/fuktsperre eller drenering.

Det er viktig at terrenget heller riktig i områder ved grunnmuren, nemlig at det er tilfredsstillende hellningsgrad ut fra grunnmuren. Overflatevann skal hurtigst mulig vekk for å unngå unødvendige fuktbelastninger på utvendig fuktsikring og drenering.

- Det bør foretas terrengjusteringer.

Det anbefales terrengjustering for å få riktig fall langs grunnmuren. Ideelt bør det i en avstand på ca. 3 meter være god helning vekk fra husets grunnmur.
