Tilstandsrapport

Andelsleilighet

Bruflata 48, 6600 SUNNDALSØRA

Befaringsdato: 24.02.2025

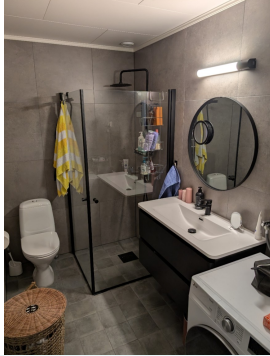
2. ETASJE > BAD

! TG 2 Overflater Gulv

Gulvet er flislagt. Rommet har vannbåren gulvvarme. Fall mot sluk er målt til 26 mm.

- Det er påvist avvik i krav til høydeforskjell/fall-løsning på våtrommet.

Med falløsningen som er valgt, så skal det være 15 mm oppbrett på tettesjikt ved dør.

- Våtrommet fungerer med dette avviket.

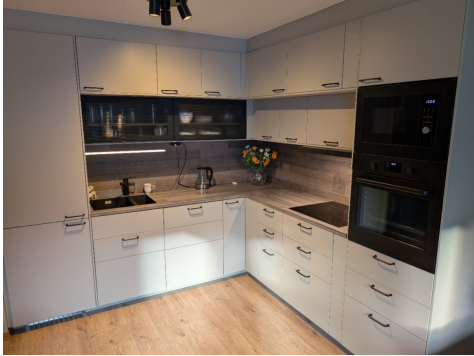
2. ETASJE > STUE/KJØKKEN

! TG 2 Overflater og innredning

- Det er ikke påvist tegn på at det er montert lekkasjedeteksjon ved oppvaskmaskin/oppvaskkum, dette er et krav på kjøkkenet ut ifra alder.

- Det bør monteres lekkasjedeteksjon ved oppvaskmaskin/oppvaskkum.
