# Tilstandsrapport

Del av tomannsbolig

Gjerdestykket 38, 4270 ÅKREHAMN

Befaringsdato: 08.09.2025

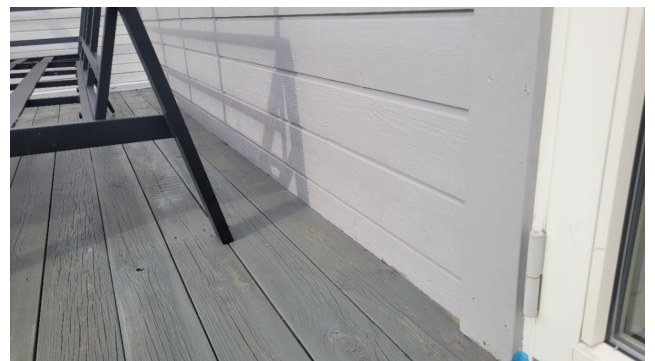
Det ble registrert lav avstand mellom trepanelet og terrenget. Ifølge Sintef byggforsk bør avstanden fra underkanten av trepanelet til terrenget generelt være minst 30cm. Avstanden kan reduseres til 10cm på steder uten spesielt store slagregns påkjenninger, dersom det er takrenner på huset, godt takutstikk og terrengoverflaten består av relativt grove masser slik at det ikke spruter fra jord eller vanddammer. Lav avstand til terreng og tilliggende konstruksjoner kan også føre til redusert lufting.

- Lav avstand og fare for redusert lufting kan over tid føre til økt fuktbelastning bak trepanelet som kan føre til redusert levetid og økt vedlikeholdsintervall.

Terrassebord avsluttet mot trepanel.

Det anbefales å sikre tilstrekkelig klaring mellom panel og tilstøtende flater (terrasse/grunn) for å bedre avrenning og lufting. På sikt bør det vurderes å skifte ut eller justere panel som ligger for nær bakkenivå.

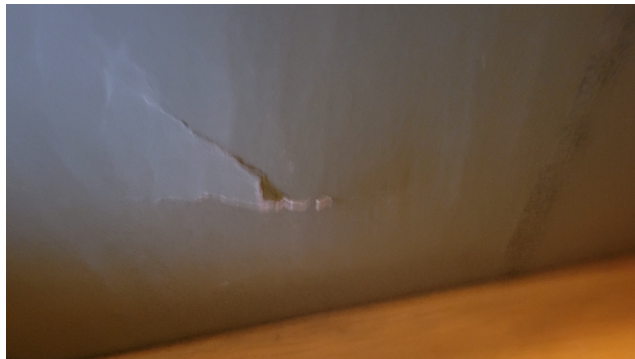
Det ble registrert noe misfarging på sutaksplatene, samt en mindre skade på undertak av gips.

Mindre skade i undertak av gips.

Det var ingen tegn til fuktighet rundt den skadde gipsplaten. Skaden vurderes som kosmetisk, men det anbefales å utbedre ved anledning for å opprettholde overflatens standard.

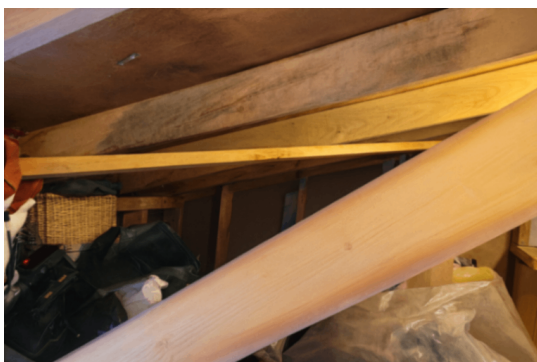
Noe misfarging på undertak og bjelke.

Kjøper oppfordres til å holde jevnlig tilsyn med misfargingen og gjøre tiltak om den skulle endre seg.

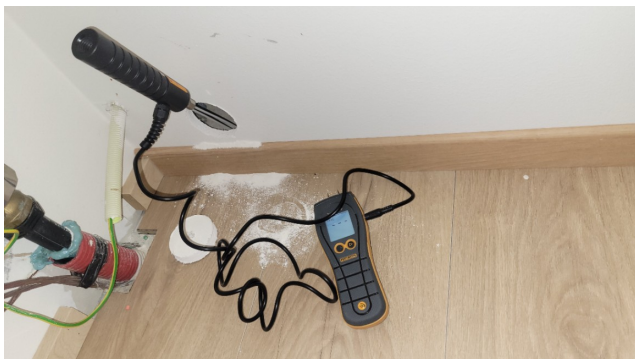
Hulltaking er foretatt uten å påvise unormale forhold.  
Hulltaking er foretatt i kott under trapp.  
Fuktkvotemåling (vekt%) i konstruksjonen ble målt til under 8%.

Det er gjennomført hulltaking med fuktmåling uten å påvise unormale forhold, og det gis derfor TG0.  
Det presiseres at det likevel kan forekomme fukt eller skader i deler av konstruksjonen som ikke er kontrollert, da vurderingen er begrenset til området ved hulltaking.

Hulltaking og fuktmåling.

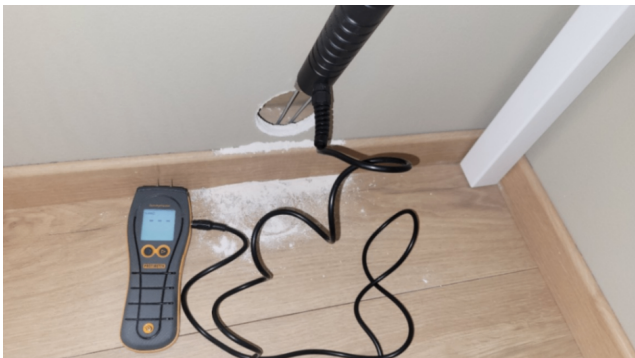
Hulltaking er foretatt uten å påvise unormale forhold.  
Hulltaking er foretatt i soverom.  
Fuktkvotemåling (vekt%) i konstruksjonen ble målt til under 8%.

Det er gjennomført hulltaking med fuktmåling uten å påvise unormale forhold, og det gis derfor TG0.  
Det presiseres at det likevel kan forekomme fukt eller skader i deler av konstruksjonen som ikke er kontrollert, da vurderingen er begrenset til området ved hulltaking.

Hulltaking og fuktmåling.

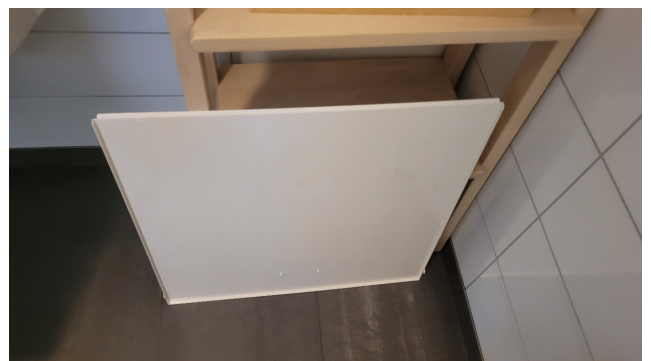
Det ble registrert at det mangler kursfortegnelse på vannledninger.  
Det anbefales å kontakte rørlegger for å etablere kursfortegnelse.

Manglende kursfortegnelse.

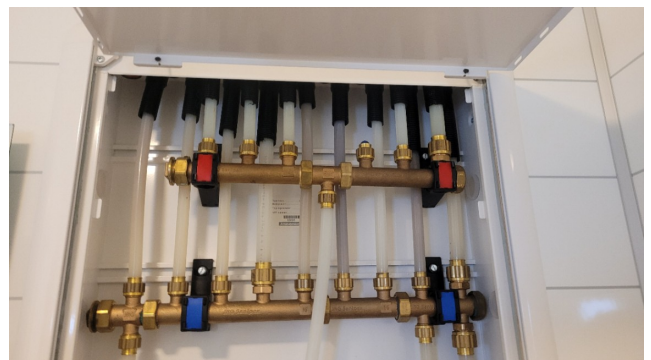
Umerkede vannrør.

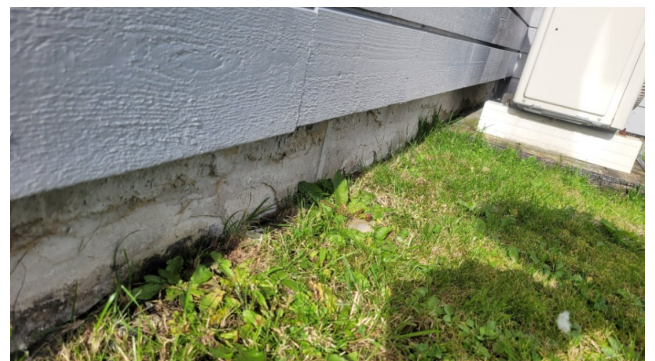
Synlig isolasjon (isopor) kan redusere brannsikkerheten og bør beskyttes bedre for å oppfylle anbefalt utførelse.

Sementfiberplater.
