Tilstandsrapport

Enebolig

Vesterdalsvegen 612 , 4480 KVINESDAL

Rapportdato: 17.03.2026

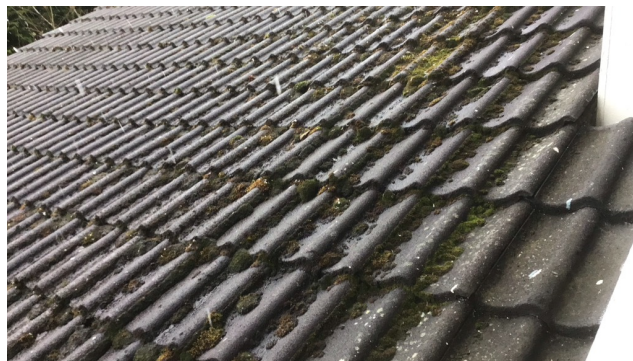
-Det er registrert en del mose på taksteinen, noe som medfører at taksteinen vil utsettes for økt fukt belastning. Dette kan medvirke at brukstid reduseres.

-Tidspunkt for utskiftning av undertak og takteking nærmer seg på grunn av alder/slitasje, bør holdes under oppsikt

-Stedvis noe mose på overflate. Anbefales fjernet da det kan forringe levetid på taktekingen.

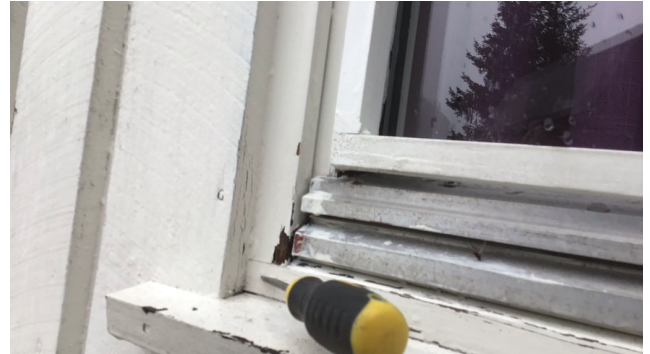
- Vinduer har varierende tilstand. Generelt fremstår vinduene med alderstegn og værslitasje og har vedlikeholdsbehov.
- På kjellervinduer i mur er det ikke sålebeslag under vinduer og mangelfull tetting/ pussing rundt vinduene.
- Dette kan påføre vinduene store fukt belastninger ved opptrekk av fukt via mur, som videre kan medføre fuktskader på vinduskarmen

Fukt i vinduskarm

- Det må påregnes noe vedlikehold på grunn av slitasje/elde.
- Det bør gjøres tiltak på kjellervinduer

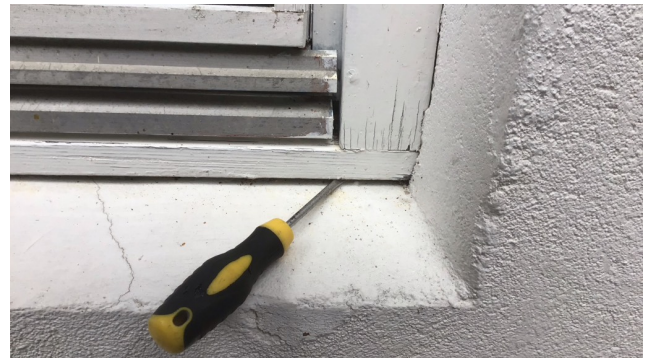
uttettheter rundt kjellervinduer

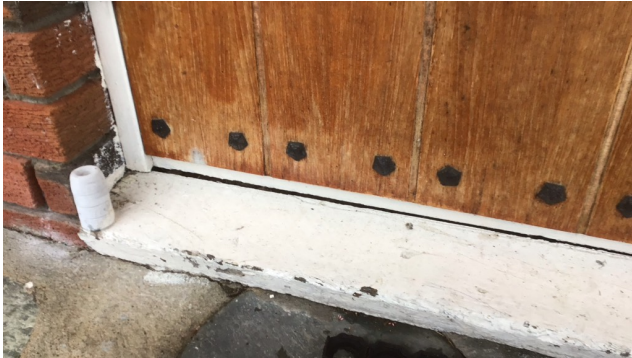
- Inngangsdør har uttetthet i underkant med fare for fukt inntrenging
- Balkongdørene henger i karm og har noe vær-, bruks- og alder slitasje.
- Balkongdør i soverom fungerer ikke låsen og er vanskelig å lukke
- Hovedytterdører fungerer OK og har påregnelig bruksslitasje alder tatt i betraktning.

Utettheter i underkant dør

- Det må påregnes noe vedlikehold på soveroms dør
- Det må gjøres tiltak på inngangsdør med tetting av uttettheter under dør
- Ellers må normalt vedlikehold beregnes på dører med enkelte oppgraderinger på noe sikt på grunn av normal slitasje og elde

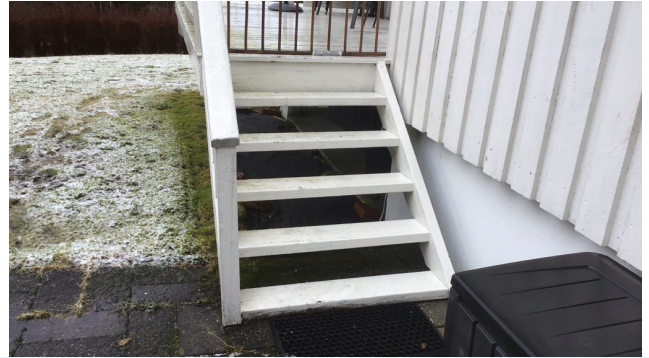
- Det er avvik:
- Trappen har litt skjevheter og fuktskader i konstruksjonen mot terreng

- Tiltak:
- Lokal utbedring bør utføres

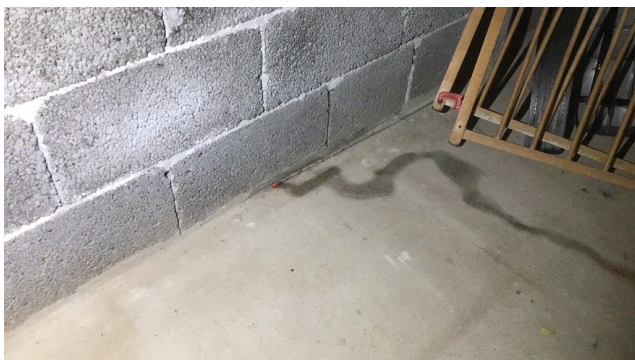
Synlige kjellervegger består av synlig murt grunnmur, hulltaking er ikke mulig
Det blitt gjort fukt søk på overflater i kjeller på vegger og gulv med påviste avvik.
Synlig fuktinntrengning i overgang mellom vegger og gulv

- Det er påvist synlig fuktighet på mur/gulv i kjeller.
- Det er registrert synlig fukt på kjellergulv med rennende vann.
- Disse symptomene er et tegn på at dreneringen kan ha svekkelser/skader, og ikke fungerer slik den skal.
- Utluftingen i kjelleren er med enkle ventiler i grunnmuren.
- Ventileringen vurderes å være begrenset i hele kjelleren, og bør bedres.

Renner vann ut under grunnmur

- Andre tiltak:
- Det må foretas tiltak for å redusere/begrense fuktgjennomtrengingen i kjelleren.
- Tiltak for re-drenering av boligen kan ikke utelukkes for å begrense fuktgjennomgang gjennom grunnmur og betonggulv.
- Ytterligere undersøkelser må foretas for å få kartlagt tilstanden og omfanget på eventuelle fuktinntrenginger/skader i konstruksjonen i kjelleren.
- Tiltak for å bedre ventileringen og utluftingen av kjelleren anbefales utført.
- Dette kan normalt gjøres ved å montere mekanisk ventilasjon i murveggene.

Kostnadsestimat: 20 000 - 100 000

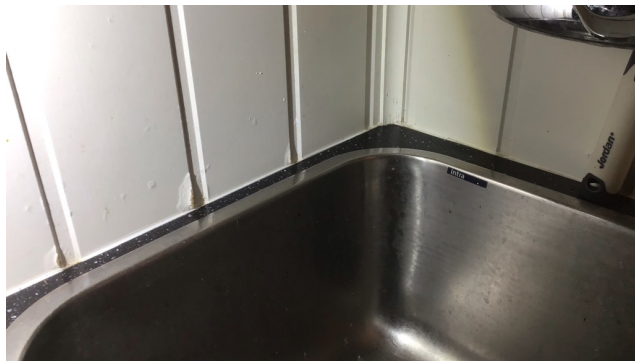
- Det er vindu/dør med ikke fuktbestandige materialer i våtsonen (ved vask, dusj, badekar, osv.), løsningen eller byggematerialet er uegnet.
- det er utetthet rundt rør under vask, dette vil kunne være fare for fuktinntrengning og bør tettes

Fukt skader i plater ved vask

- Uegnede materialer må fuktbeskyttes/utskiftes.
- Det bør gjøres tiltak rundt rørgjennomføringer i vegg

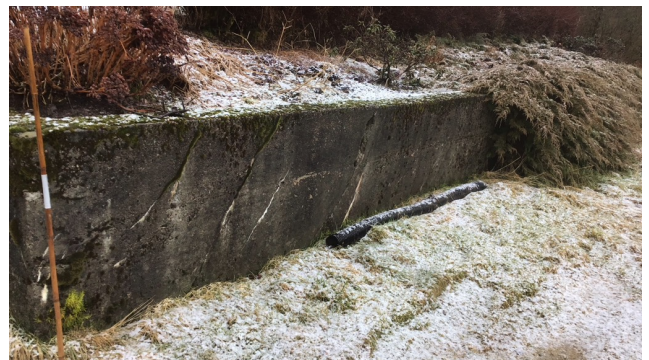
Sprekker/skader i mur

- Påviste skader må utbedres.
