Vesterdalsvegen 612, 4480 KVINESDAL

**Rafoss! Innholdsrikt småbruk med
7 teiger på ca. 124 dekar
Oppgradert bolig med usjenert
beliggenhet. Flott skog!**

Tilstandsrapport

Befaringsdato: 13.03.2026

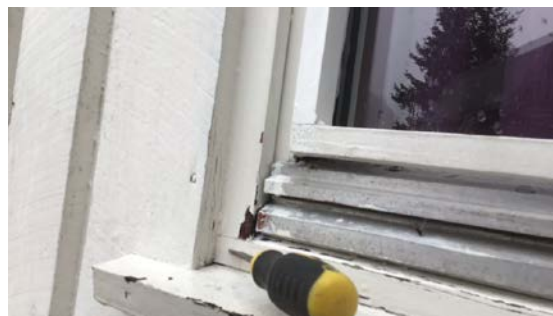
Fukt i vinduskarm

- Det må påregnes noe vedlikehold på grunn av slitasje/elde.
- Det bør gjøres tiltak på kjellervinduer

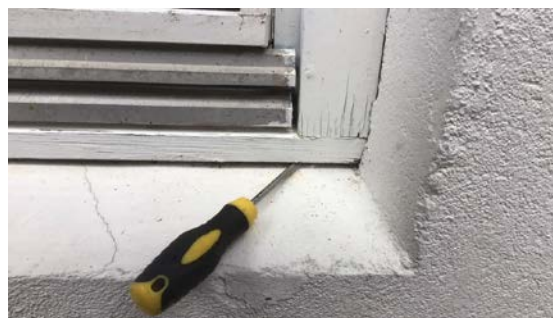
-På kjellervinduer i mur er det ikke sålebeslag under vinduer og mangelfull tetting/pussing rundt vinduene. Dette kan påføre vinduene store fukt belastninger ved opptrekk av fukt via mur, som videre kan medføre fuktskader på vinduskarmer.

utettheter rundt kjellervinduer

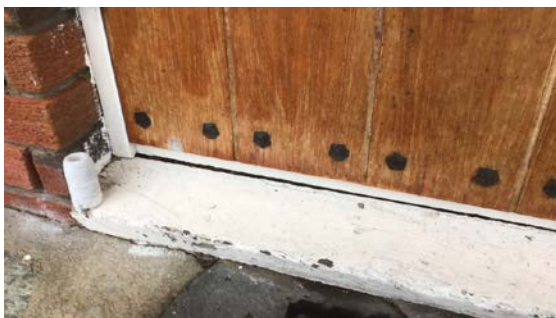
-Inngangsdør har utetthet i underkant med fare for fukt inntrenging

Utettheter i underkant dør

- Det må påregnes noe vedlikehold på soveroms dør
- Det må gjøres tiltak på inngangsdør med tetting av utettheter under dør
- Ellers må normalt vedlikehold beregnes på dører med enkelte oppgraderinger på noe sikt på grunn av normal slitasje og elde

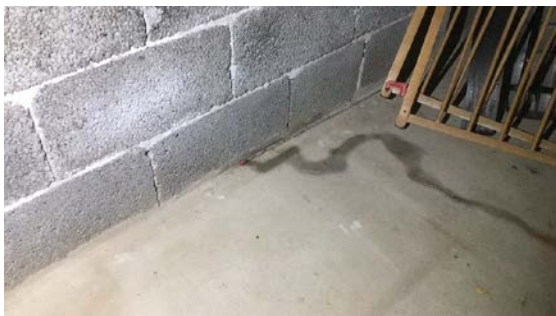
Det er påvist synlig fuktighet på mur/gulv i kjeller. -Det er registrert synlig fukt på kjellergulv med rennende vann.

-Disse symptomene er et tegn på at dreneringen kan ha svekkelser/ skader, og ikke fungerer slik den skal.

Renner vann ut under grunnmur

- Andre tiltak:
- Det må foretas tiltak for å redusere/begrense fuktgjennomtrengingen i kjelleren.
- Tiltak for re-drenering av boligen kan ikke utelukkes for å begrense fuktgjennomgang gjennom grunnmur og betonggulv.
- Ytterligere undersøkelser må foretas for å få kartlagt tilstanden og omfanget på eventuelle fuktinntrenginger/skader i konstruksjonen i kjelleren.
- Tiltak for å bedre ventileringen og utluftingen av kjelleren anbefales utført.
- Dette kan normalt gjøres ved å montere mekanisk ventilasjon i murveggene.

Kostnadsestimat: 20 000 - 100 000

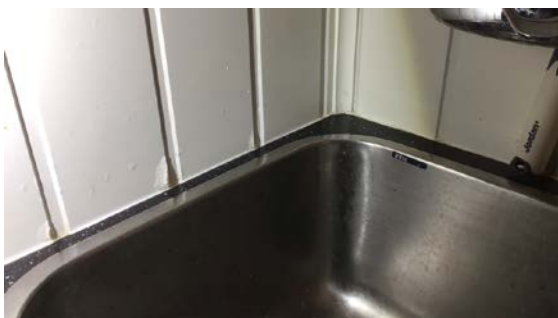
Det er vindu/dør med ikke fuktbestandige materialer i våtsonen (ved vask, dusj, badekar, osv.), løsningen eller byggematerialet er uegnet. -det er utetthet rundt rør under vask, dette vil kunne være fare for fuktinntrengning og bør tettes.

Fukt skader i plater ved vask

- Uegnede materialer må fuktbeskyttes/utskiftes.
- Det bør gjøres tiltak rundt rørgjennomføringer i vegg

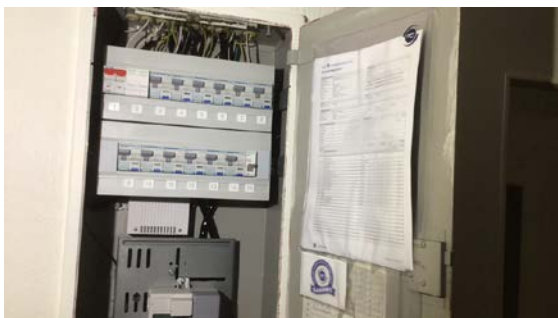
Det er røranlegg i kjelleren som er utildekket med løse ledninger

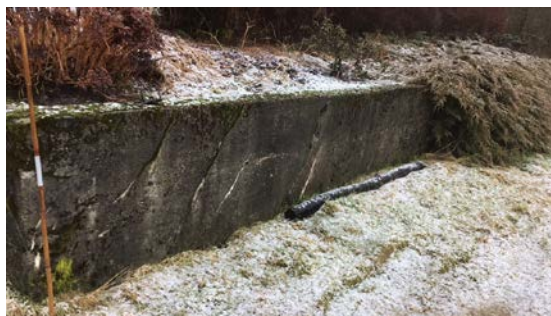
Det er påvist mindre sprekker og/eller skjevheter i muren.

Sprekker/skader i mur

- Påviste skader må utbedres.
