Tilstandsrapport

Fritidsbolig

Storbekkevgen 70, 2890 ETNEDAL

Befaringsdato: 17.09.2024

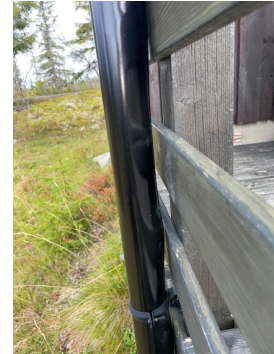
Det er registrert stedvis deformasjoner med frostsprengte nedløpsrør.

Frostsprengt nedløp

Nedløp må holdes under oppsikt og tiltak må vurderes om tilstanden forverres.

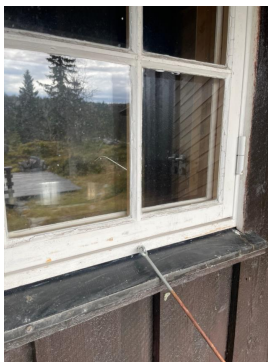
- Det er påvist at enkelte vinduer er vanskelig å åpne/lukke.
- Det er påvist avvik rundt innsetningsdetaljer.
- Det er påvist tegn på innvendig kondensering av enkelte vindusglass.
- Karmene i vinduer er slitte og det er sprekker i trevirket.

Utvendig sprekker i kitt og treverk

- Det bør gjøres tiltak for å bedre ventilering av rommet.
- Det må påregnes noe vedlikehold og at enkelte vinduer må skiftes ut.

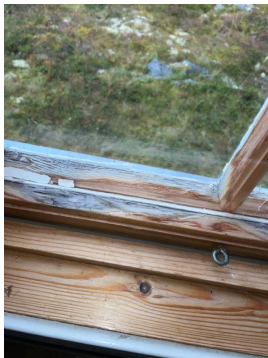
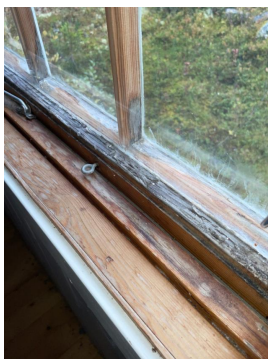
Tegn på innvendig kondensering

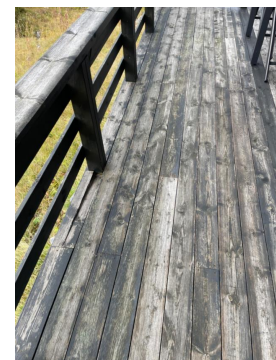
Værslitte bord

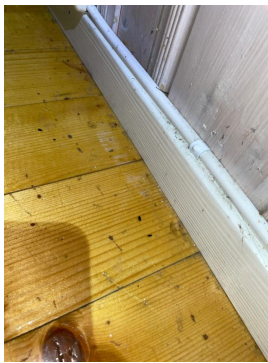
Ekskrementer fra mus

Tiltak med nærmere undersøkelser/tiltak for tetting for mus. Utbedring av himlinger. Evt. igangsetting av tiltak må sees i sammenheng med kontrollpunkt grunnmur/fundamenter.

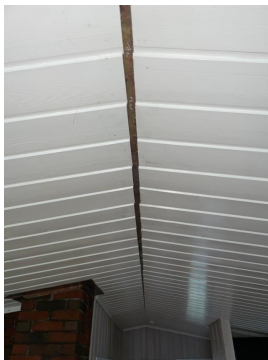
Stedvis slitasje på overflater, sprekker i skjøter/gulvbord og grunnet setninger i hytta har b.l.a. trepanel i taket begynt å trekke fra hverandre i mønet.

Panelbord går fra hverandre grunnet setninger.

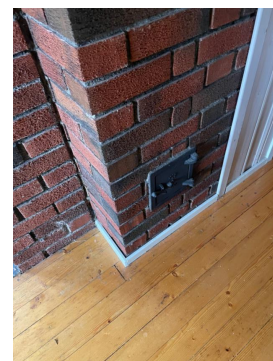
- Ildfast plate mangler på gulvet under sotluke/feieluke på pipe.
- Det er påvist andre avvik:
- Mer enn halvparten av forventet brukstid er passert på pipe.

Manglende ildfast plate

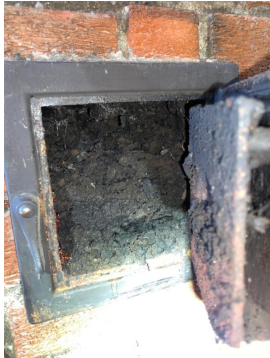
Sotluke er full av sot.

Sotluke må tømmes.

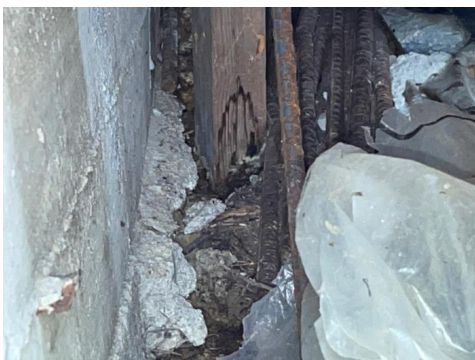
- Det er stedvis påvist fuktnivå som tilsier at konstruksjonen kan ha fuktskader.
- Det er begrenset ventilering/luftgjennomstrømning i krypkjeller.
- Det er for dårlig terrengfall vekk fra konstruksjonen.
- Det er registrert symptom på aktivitet fra skadedyr
- Det er registrert symptom på sopp/råte.
- Kryp Kjelleren har risiko for ytterligere skadepotensiale.
- Organiske materialer lagret i krypkjeller er råteskadet.

Fukt/råte i treverk

- Alt av organiske materialer må fjernes.
- Jevnlig kontroll av krypkjeller anbefales for forebygging av skader.
- Bedre ventilering må etableres.
- Konstruksjonene må sikres mot råte, sopp og skadedyr.

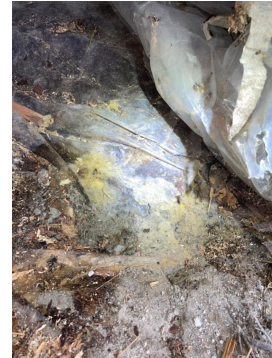
Antydning til sopp/muggvekst

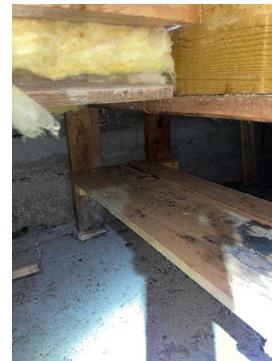
Ekskrementer fra mus

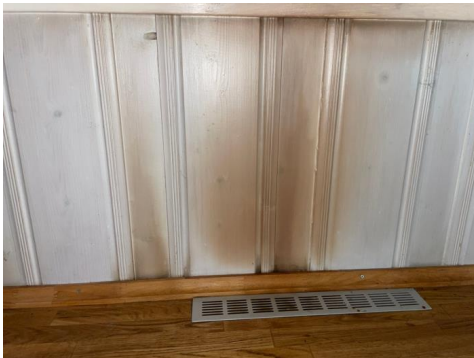
Antydning til varmegang i trepanel.

Innredningen opprettholder fortsatt tiltenkt funksjonskrav, men tidspunkt for utskiftning nærmer seg.
Kostnadsestimat satt for lokal utbedring av trepanel/tiltak mot mus.

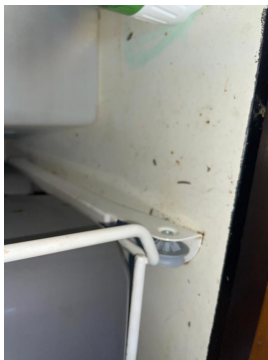
Ekskrementer fra mus

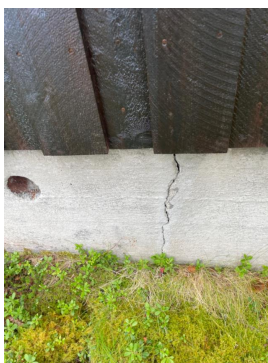
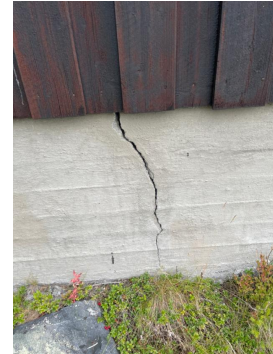
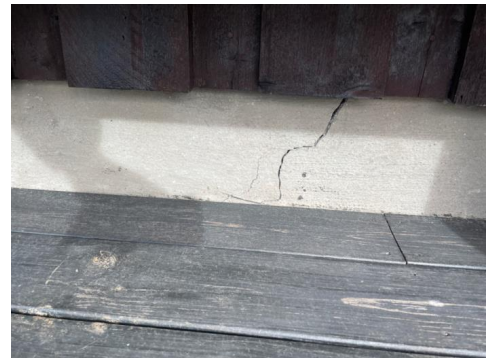
- Grunnmuren har sprekkdannelse.
- Det er registrert setningskader/store riss/sprekker.

Sprekker i mur

Kostnadsestimat er satt for nærmere undersøkelser og utbedring. Ved eventuell igangsetting av tiltak vil det være naturlig å medta tiltak lagt under kontrollpunkt etasjeskille, yttervegger og takkonstruksjon.

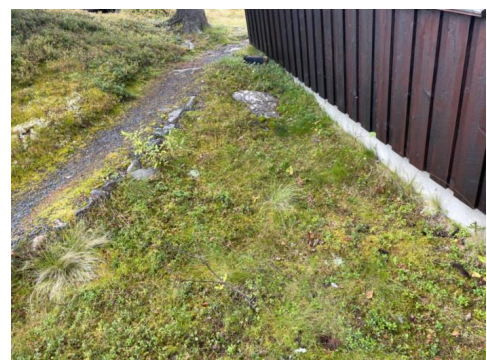
Området med flatt terreng mot grunnmur.

Tiltak må sees i sammenheng med kontrollpunkt grunnmur/fundamenter.
